# Full Plus Ekspertiz

## 06DVS797

| Plaka | 06DVS797 | Şanzıman Tipi | Manuel |
| Marka | Fiat | Motor Hacmi | 1248cc |

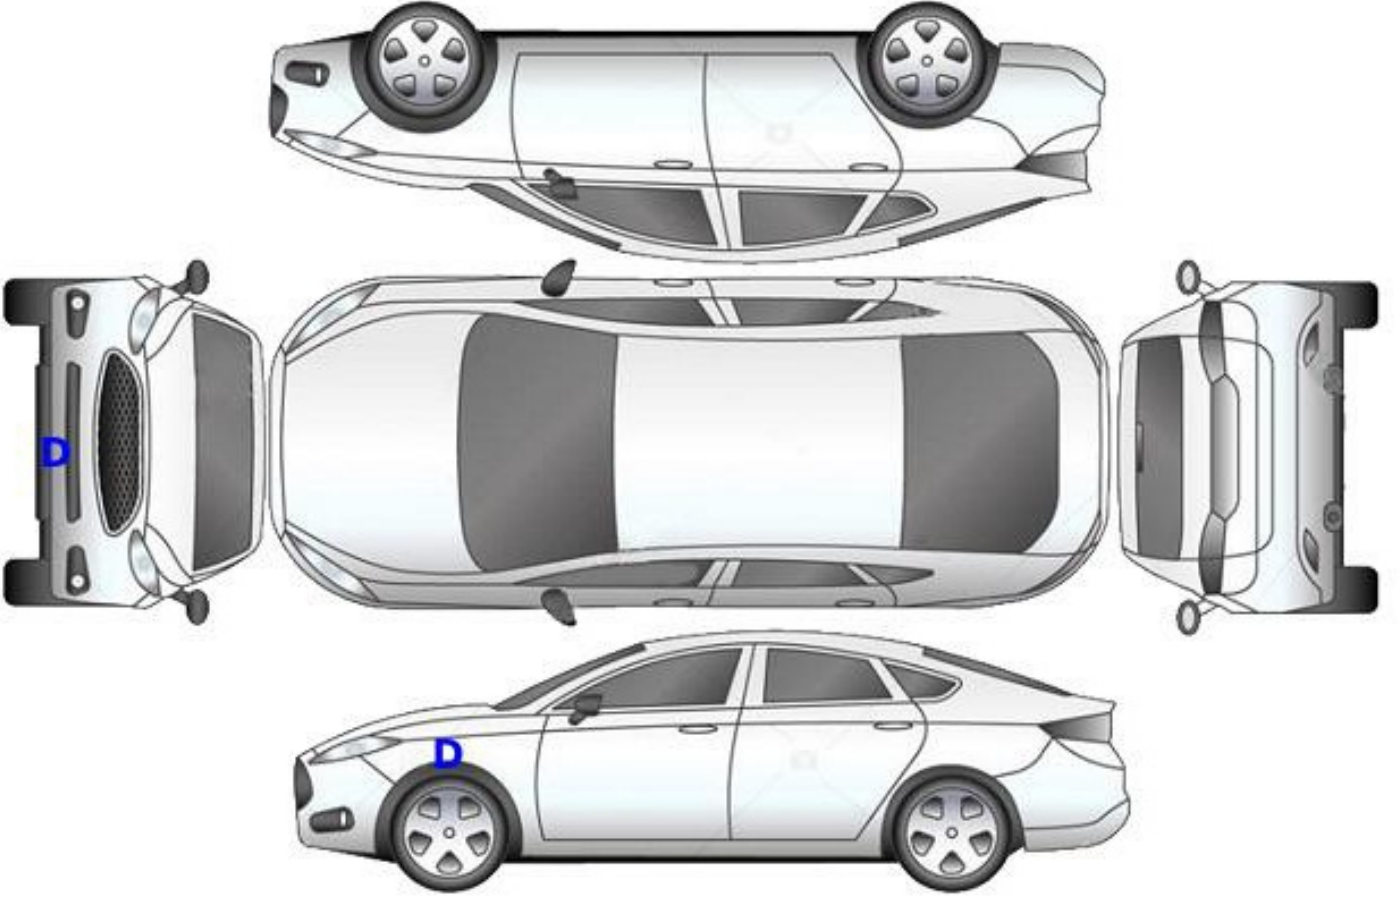
## Kaporta Kontrolü(Değişmiş Boyanmış kontrolü)

**B: Boyalı**

**B/2: Lokal Boyalı**

**D: Değişmiş**

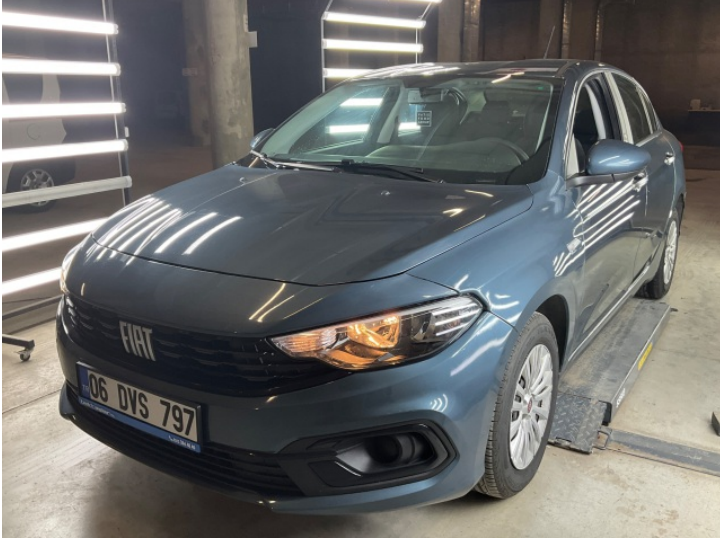
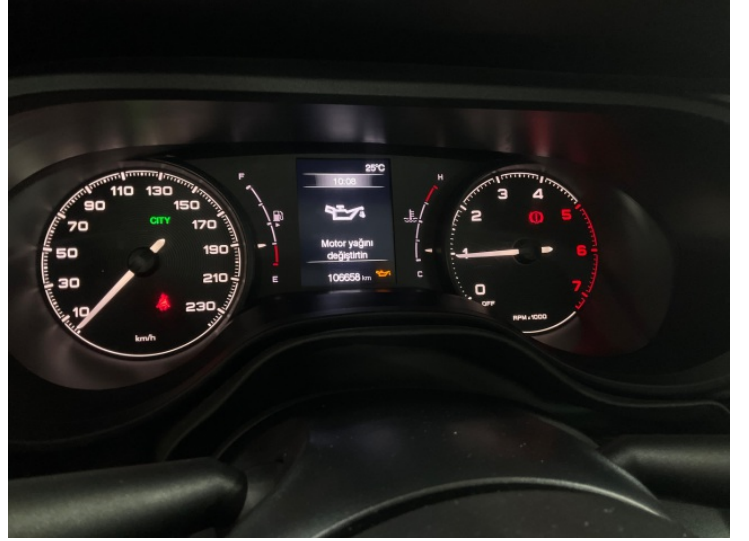
## Araç Resimleri

## Vuruk

Tampon, arka, Arka tampon > Ezik

Çamurluk, sol arka, Çamurluk, sol arka > Ezik

Çamurluk, sol, Bağlantı ayağı > Ezik
