# Full Plus Ekspertiz

## 34FZL249

| Plaka | 34FZL249 | Şanzıman Tipi | Manuel |
| Marka | Fiat | Motor Hacmi | 1248cc |

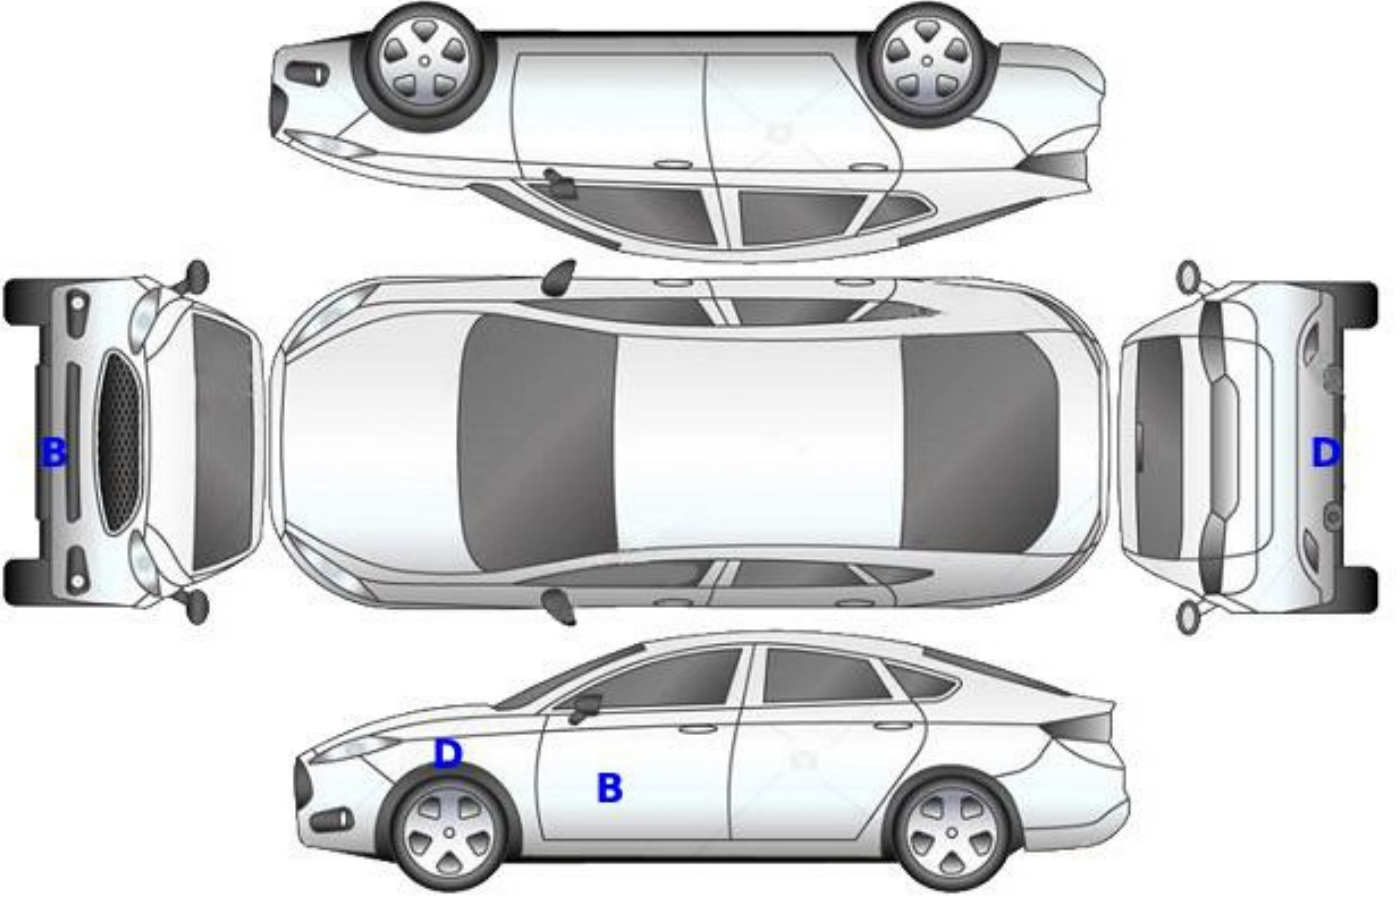
## Kaporta Kontrolü(Değişmiş Boyanmış kontrolü)

Sol ön kapı sök tak işlemli boyalı. arka sağ panelde hasar mevcut

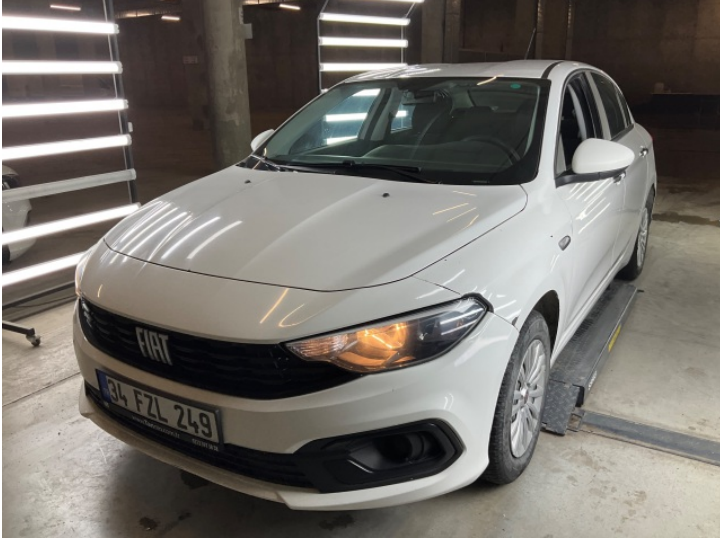
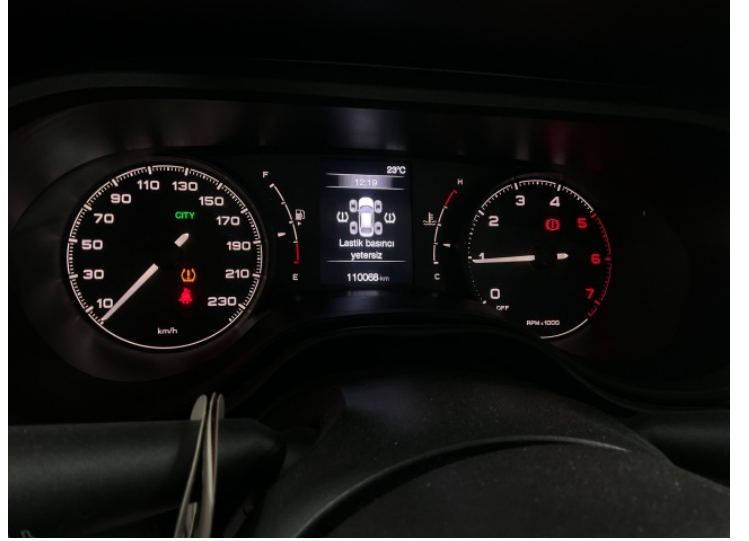
## Araç Resimleri

## Çizik

Tampon, arka, Arka tampon > Çizik

## Vuruk

Marşbiyel, sol, Marşbiyel, sol > Ezik

Çamurluk, sağ arka, Çamurluk, sağ arka > Ezik
