Rapor Tarihi: 08.10.2025 13:42 Bayi No: 0601 Sayfa: 1/12  
Rapor No: 06-01-1424355 Araç Giriş Tarihi: 08.10.2025 12:10 Araç Çıkış Tarihi: 08.10.2025 13:42  
Mersis No: 0309073518100001

# Full Plus Ekspertiz

## 06CPY836

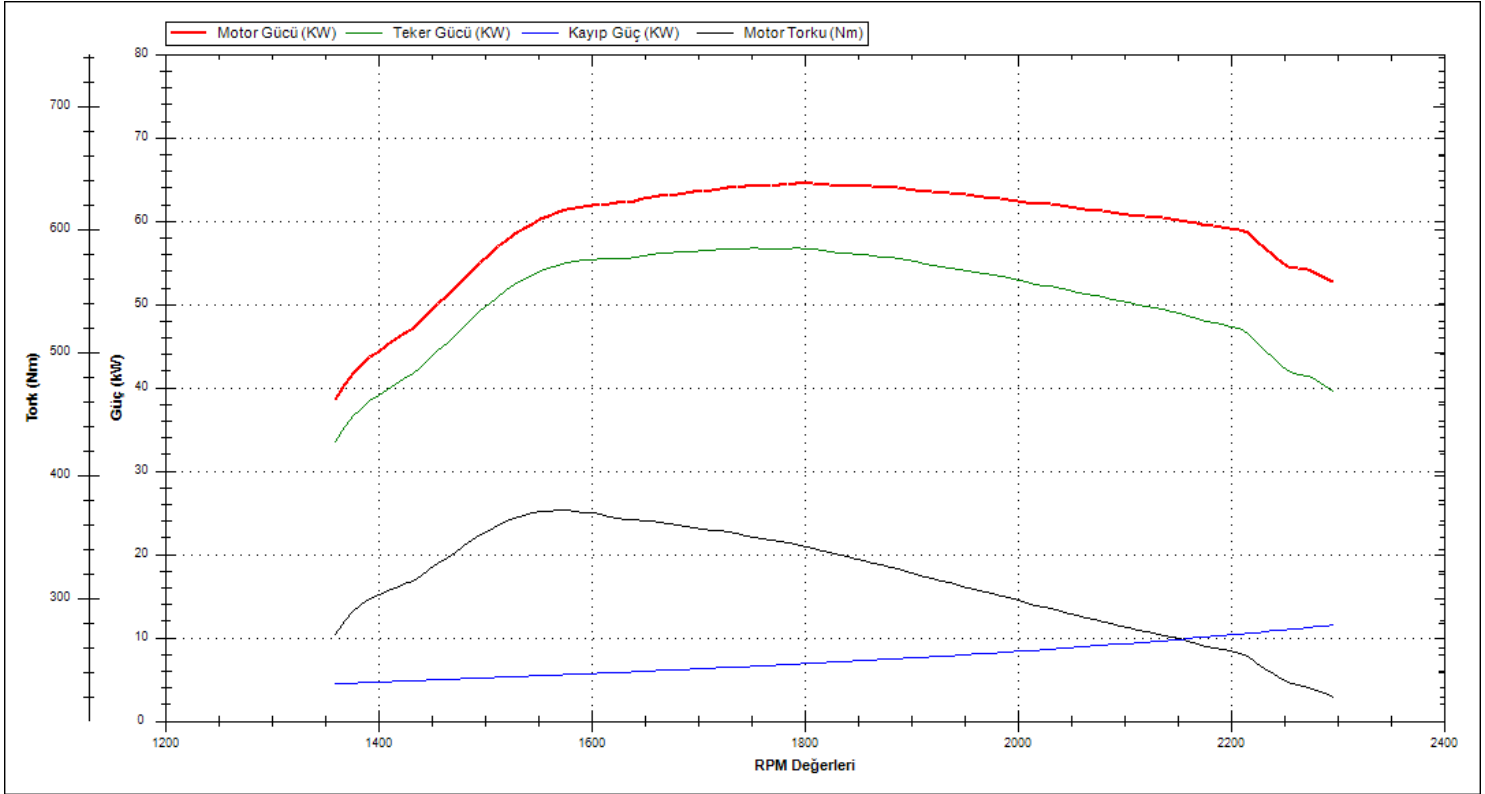
## RPM (Devir/dk) Grafiği

| Ölçülen Motor Torku | Teker Torku | Teker Gücü | Test Hızı |
| 371 | 333 | 56 | 108 |
| Ruhsat Verisi Güç | Test Sonucu Güç | Kayıp Güç | Performans % |
| 70 | 64 | 11 | 91,43 |
