# Full Plus Ekspertiz

## 06DDE107

30.10.2025  
Arac:  
Fiat Aegea 1.3 JTDM  
Motor kodu:  
55 2669 63  
Üretim yılı;  
Kilometre durumu:  
Lisans numarası :  
VIN:  
NM435600006W64721 (kumanda Unitesinden okunan)  
Test edilmiş:  
30.10.2025 16:23:01 / Standard  
Hata kodu / Genel sorgulama / -  
Tüm yapı gruplarının hata kodu genel sorgulaması  
Bileşen grubu  
Sistem  
Hata  
OBD  
OBD  
Motor  
Dizel motor  
ABS  
ABS  
Hava yastığı  
Hava yastığı  
Klima  
Klima  
Konfor  
Body Computer  
Konfor  
Gösterge grubu  
Hata kodu B1035:  
Hata kodu U1701:  
Motor kumanda linitesine CAN-Bus/baglanti  
BOZUK İLETİSİM  
Direksiyon  
Servo direksiyon  
Hata kodu U0001:  
CAN BUS C  
Fonksiyon hatalıdır.  
Ses/Video  
Entertainment/Telematik modülleri ETM  
Hella Gutmann Solutions GmbH  
mega macs PC

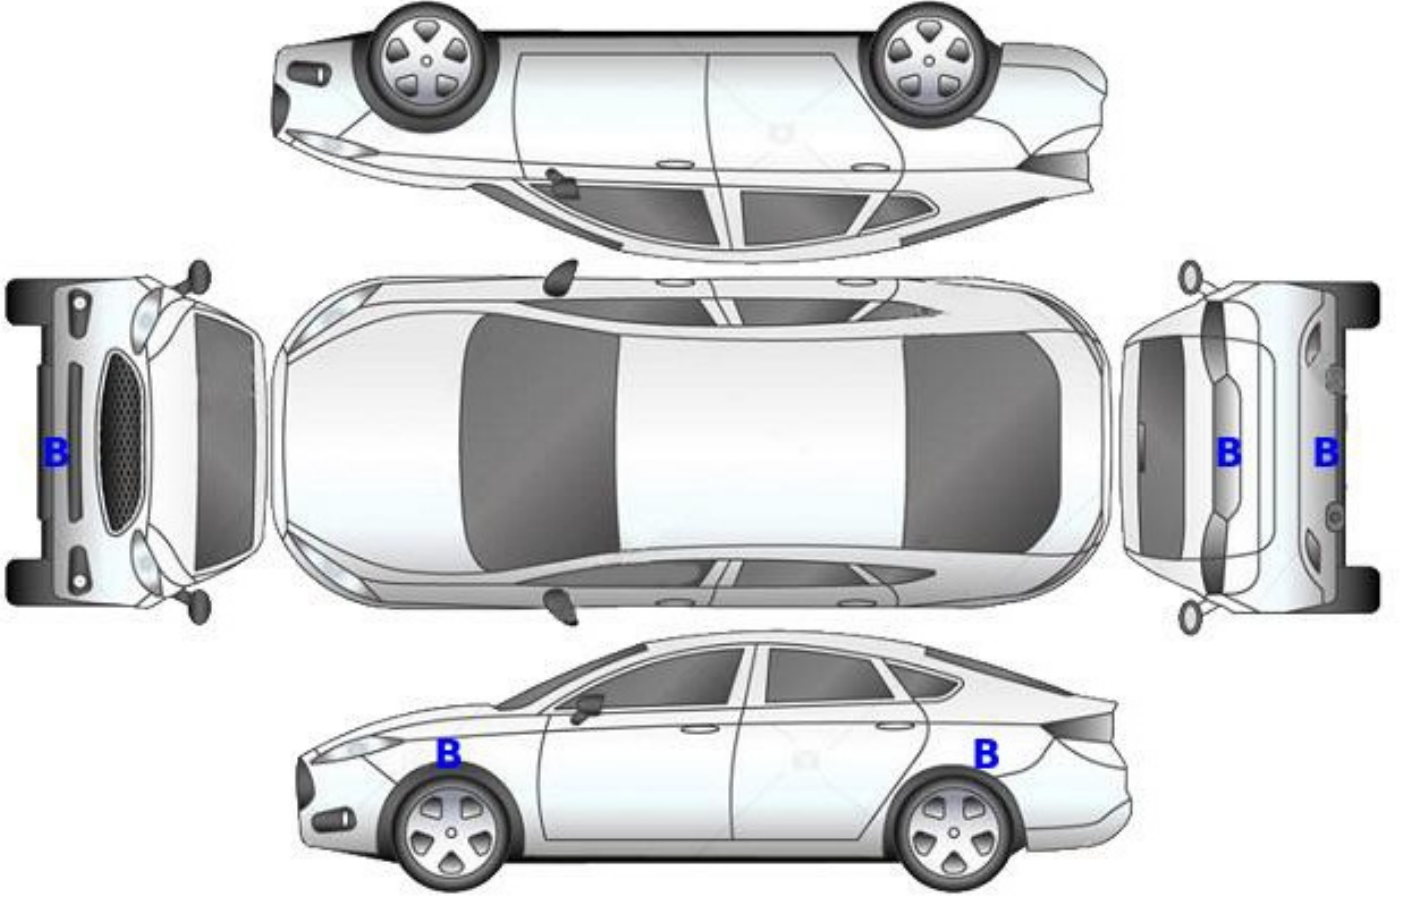
## Kaporta Kontrolü(Değişmiş Boyanmış kontrolü)

**B: Boyalı**

**B/2: Lokal Boyalı**

**D: Değişmiş**

Sol Üst Frangart - Lokal Boya

Marşbiyel, sol - Lokal Boya

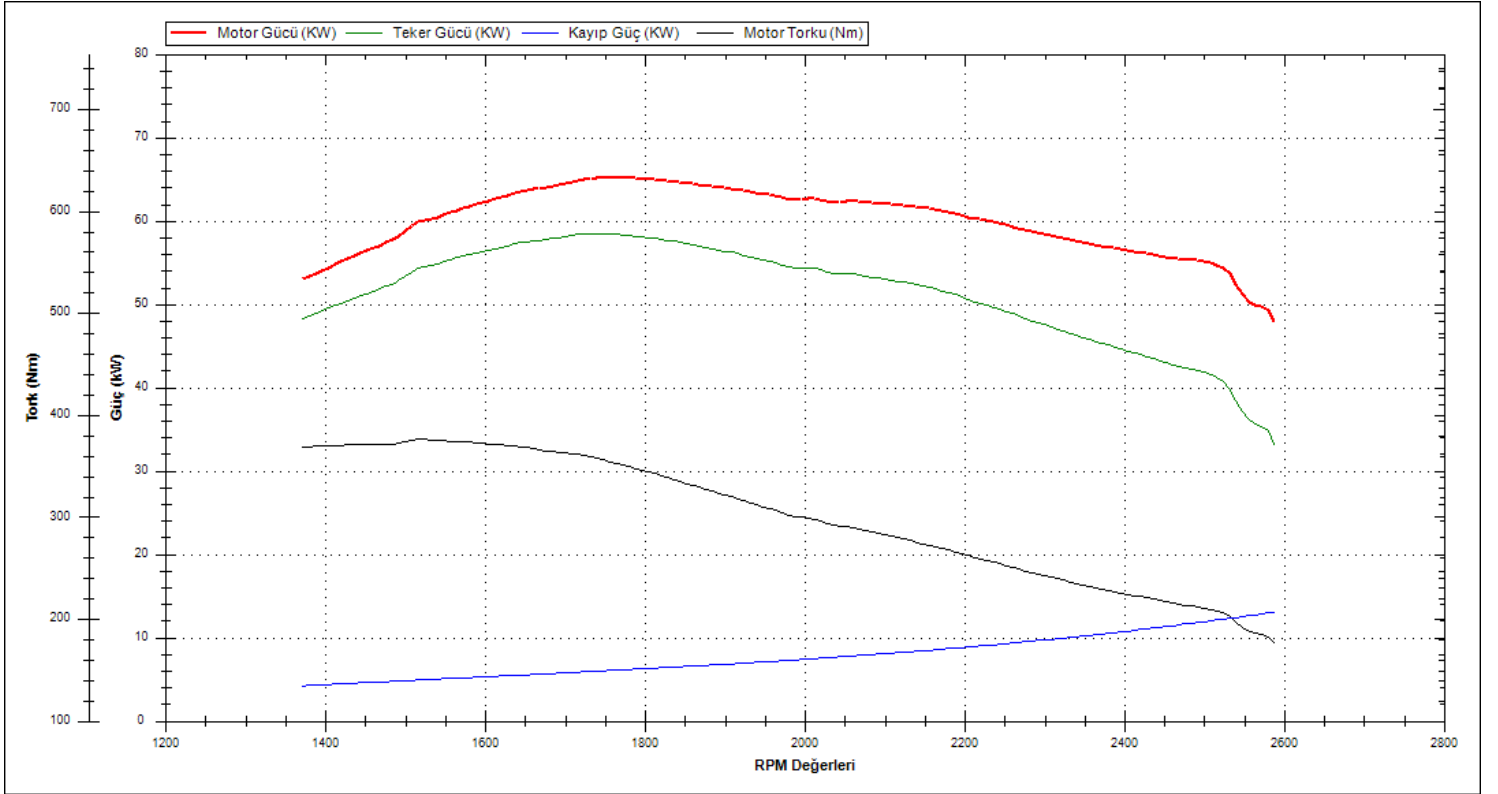
## RPM (Devir/dk) Grafiği

| Ölçülen Motor Torku | Teker Torku | Teker Gücü | Test Hızı |
| 376 | 342 | 58 | 105 |
| Ruhsat Verisi Güç | Test Sonucu Güç | Kayıp Güç | Performans % |
| 70 | 65 | 13 | 92,86 |

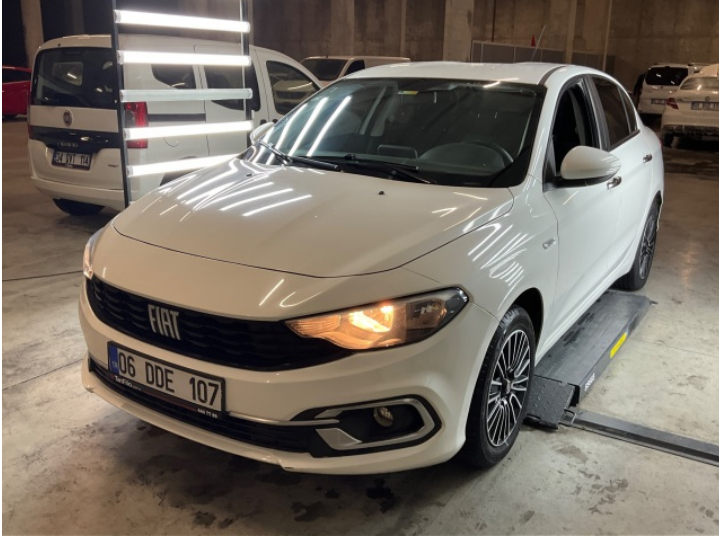
Tampon, ön, Ön tampon >  
Çizik
