# Full Plus Ekspertiz

## 06DLJ262

<b>Plaka</b>	06DLJ262	<b>Şanzıman Tipi</b>	Manuel
<b>KM</b>	40711	<b>Yakıt Cinsi</b>	Dizel
<b>Şase</b>	NM435600006X61221	<b>Motor Gücü</b>	70 kw
<b>Marka</b>	Fiat	<b>Motor Hacmi</b>	1248cc
<b>Rengi</b>	BEYAZ	<b>Model</b>	Egea
<b>İlk Tescil Tarihi</b>	04-02-2023	<b>Sonraki Muayene Tar.</b>	aN-aN-0NaN
<b>Model Yılı</b>	2022	<b>Araç Tipi</b>	Sedan
<b>Ruhsat Sahibi</b>	TAN OTO	<b>Kapı Sayısı</b>	4 Kapı

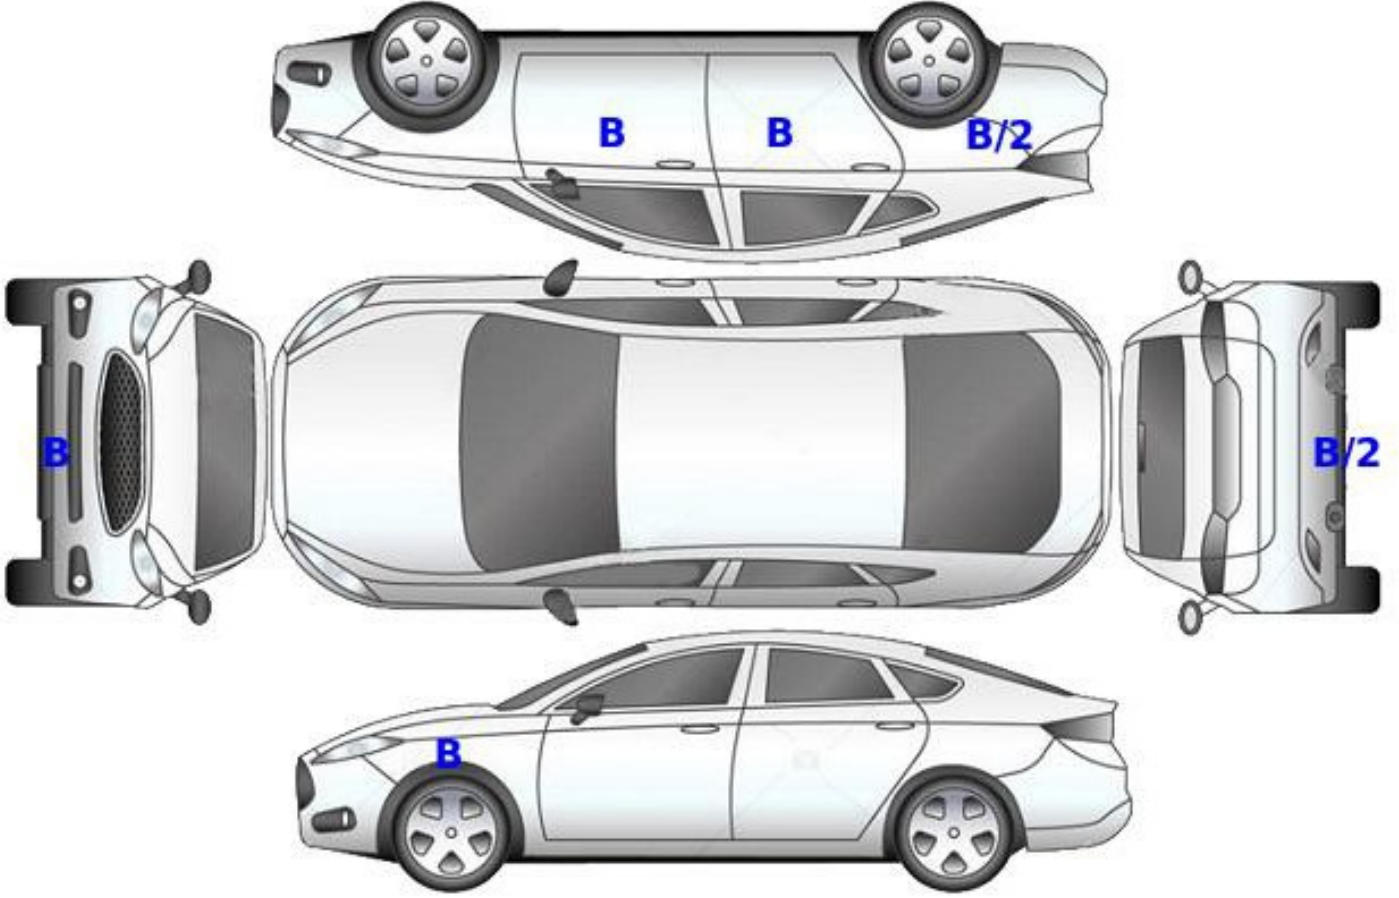
## Kaporta Kontrolü(Değişmiş Boyanmış kontrolü)

Marşbiyel, sol - Boyalı

Marşbiyel, sağ - Boyalı

Çamurluk ağız - Lokal Boya

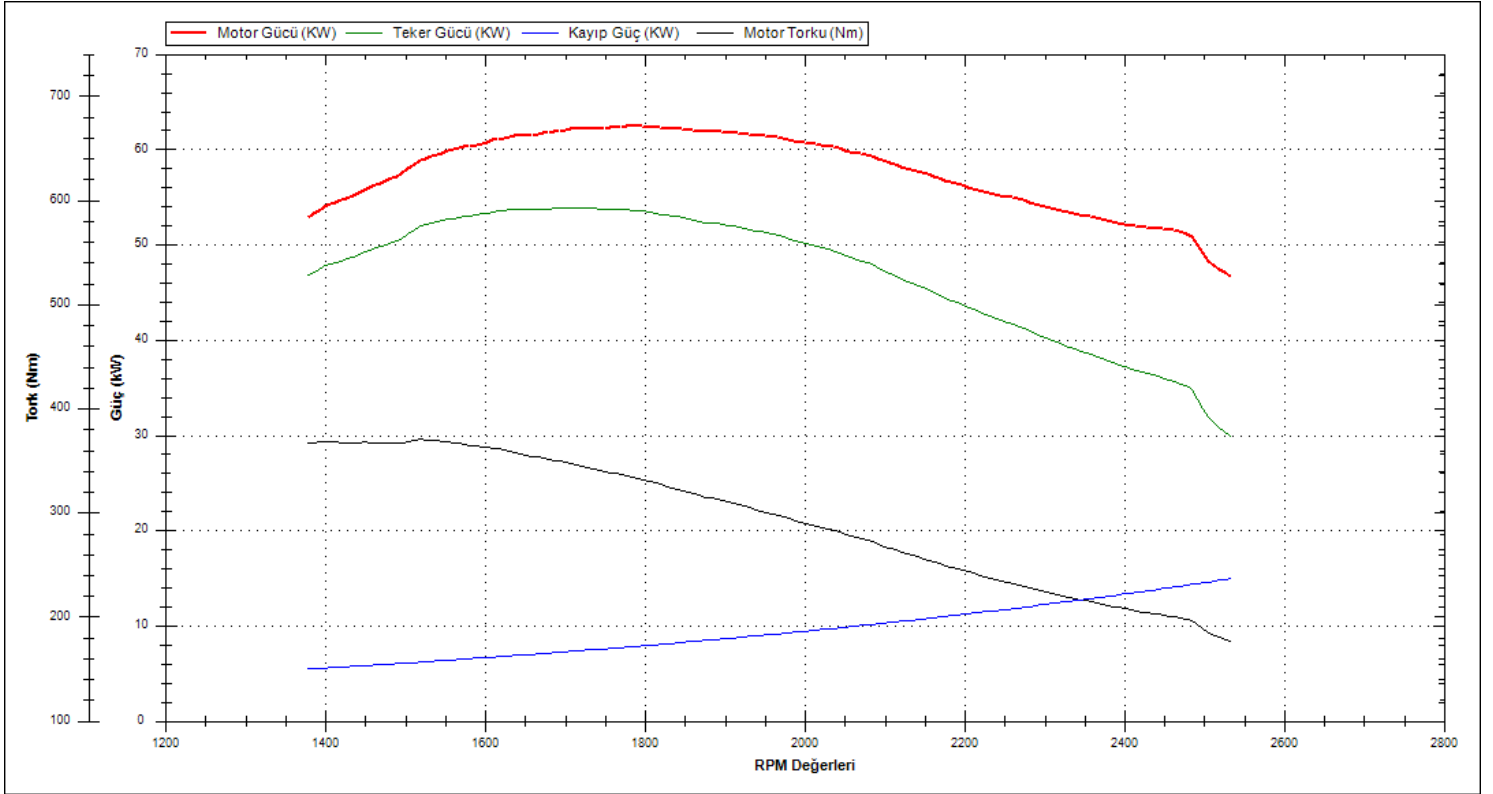
## RPM (Devir/dk) Grafiği

Ölçülen Motor Torku 369 NM	Teker Torku 326 NM	Teker Gücü 53 KW	Test Hızı 106 km/h
Ruhsat Verisi Güç 70 KW	Test Sonucu Güç 62 KW	Kayıp Güç 14 KW	Performans % 88,57
