# Full Plus Ekspertiz

## 06DEA559

## Kaporta Kontrolü(Değişmiş Boyanmış kontrolü)

Fiat Aegea 1.3 JTDM

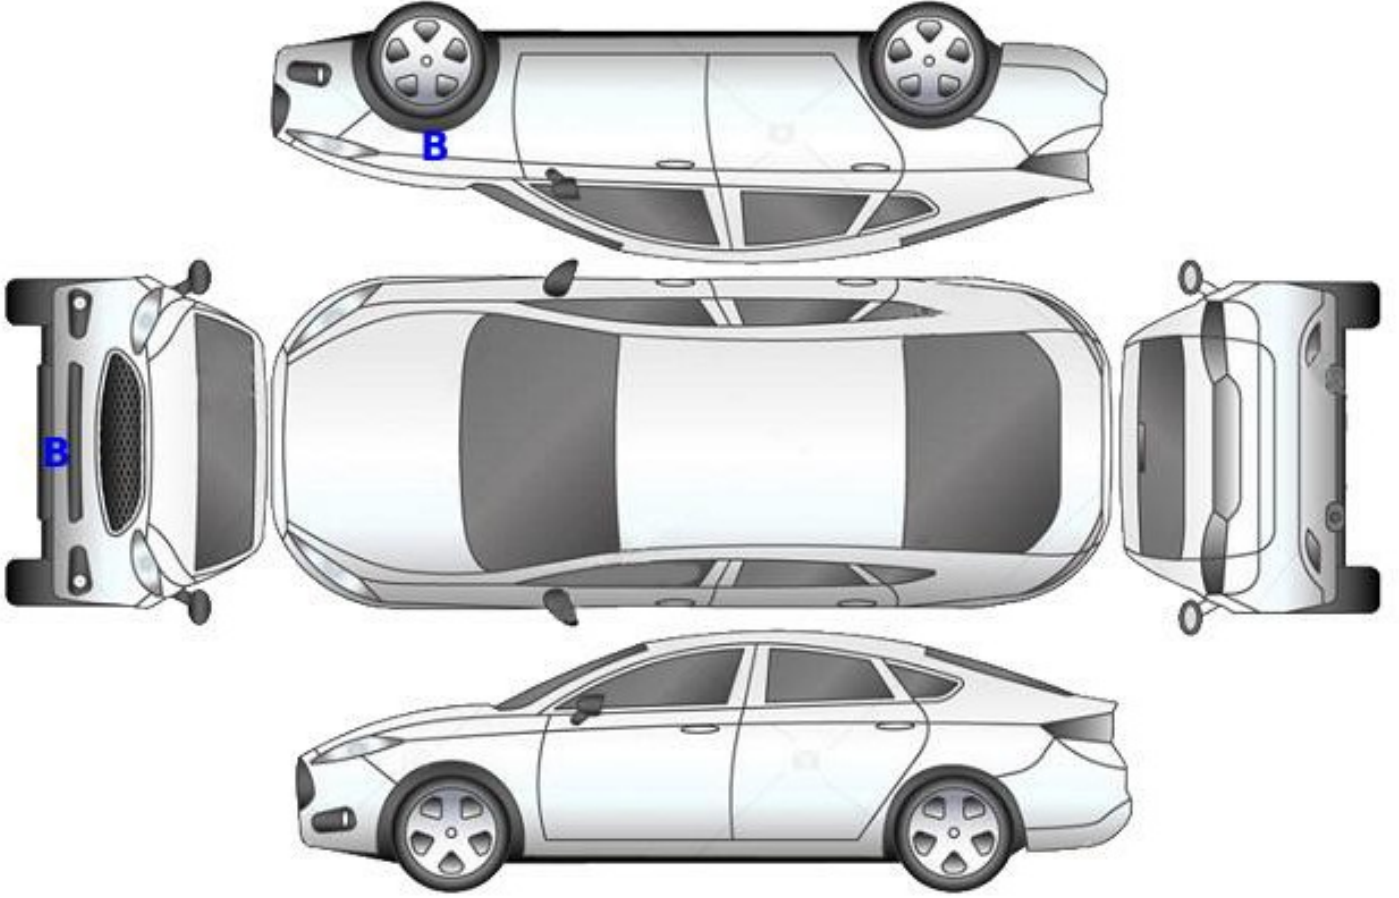
**B: Boyalı**

**B/2: Lokal Boyalı**

**D: Değişmiş**

Marşbiyel, sol - Boyalı

Sol marşbiyel işlemli boyalı , sol arka kapı maskeleme hatası boya tozuması mevcut. Direksiyon simidinde kılıf olduğu için kusur tespiti yapılamadı.

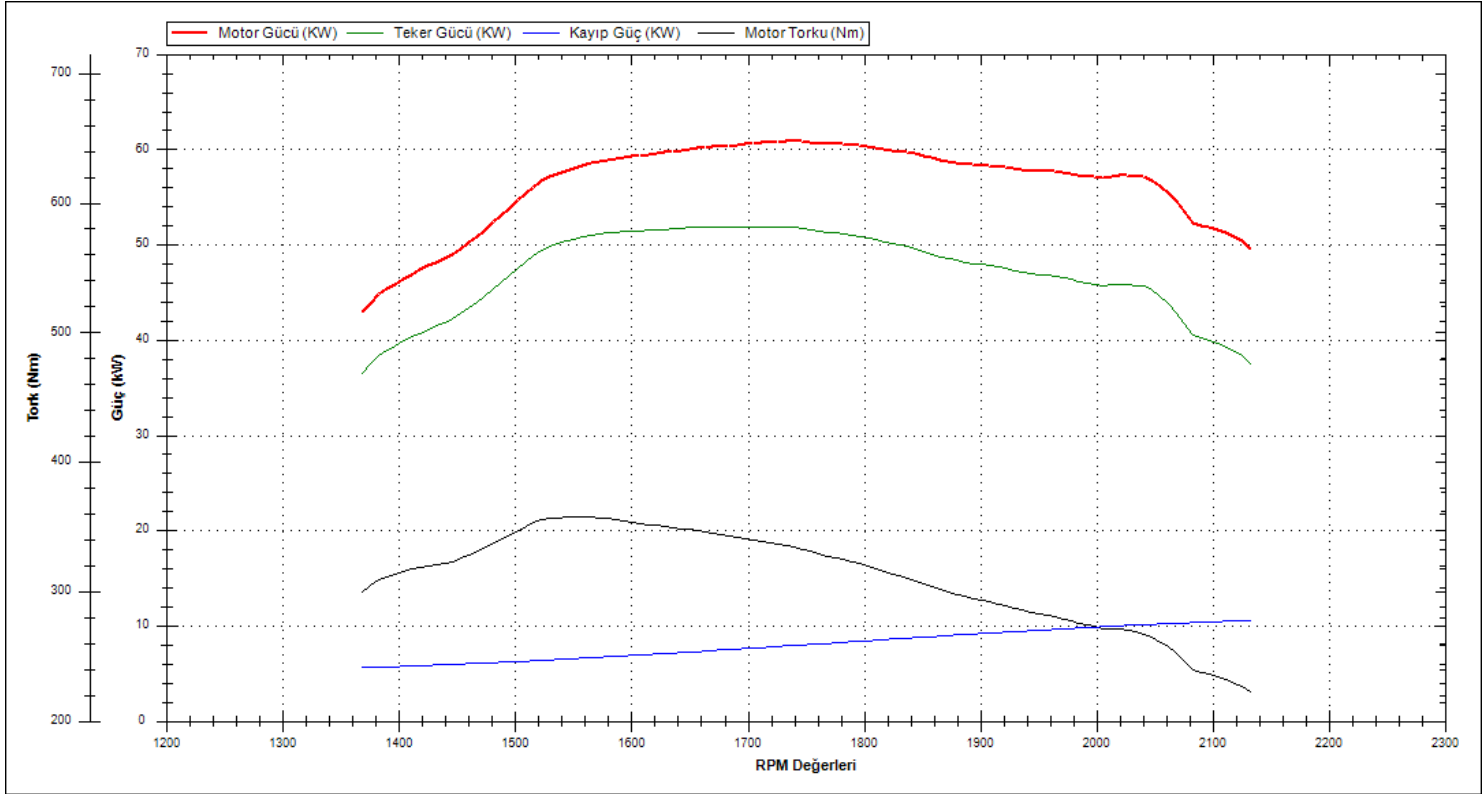
## RPM (Devir/dk) Grafiği

| Ölçülen Motor Torku | Teker Torku | Teker Gücü | Test Hızı |
| 357 | 311 | 51 | 104 |
| Ruhsat Verisi Güç | Test Sonucu Güç | Kayıp Güç | Performans % |
| 70 | 60 | 10 | 85,71 |
