Rapor Tarihi: 26.08.2025 13:54 Bayi No: 0603 Sayfa: 1/11  
Rapor No: 06-03-1409179 Araç Giriş Tarihi: 26.08.2025 11:09 Araç Çıkış Tarihi: 26.08.2025 13:54  
Mersis No: 0309073518100001

# Full Plus Ekspertiz

## 06BOB515

## Araç Bilgileri

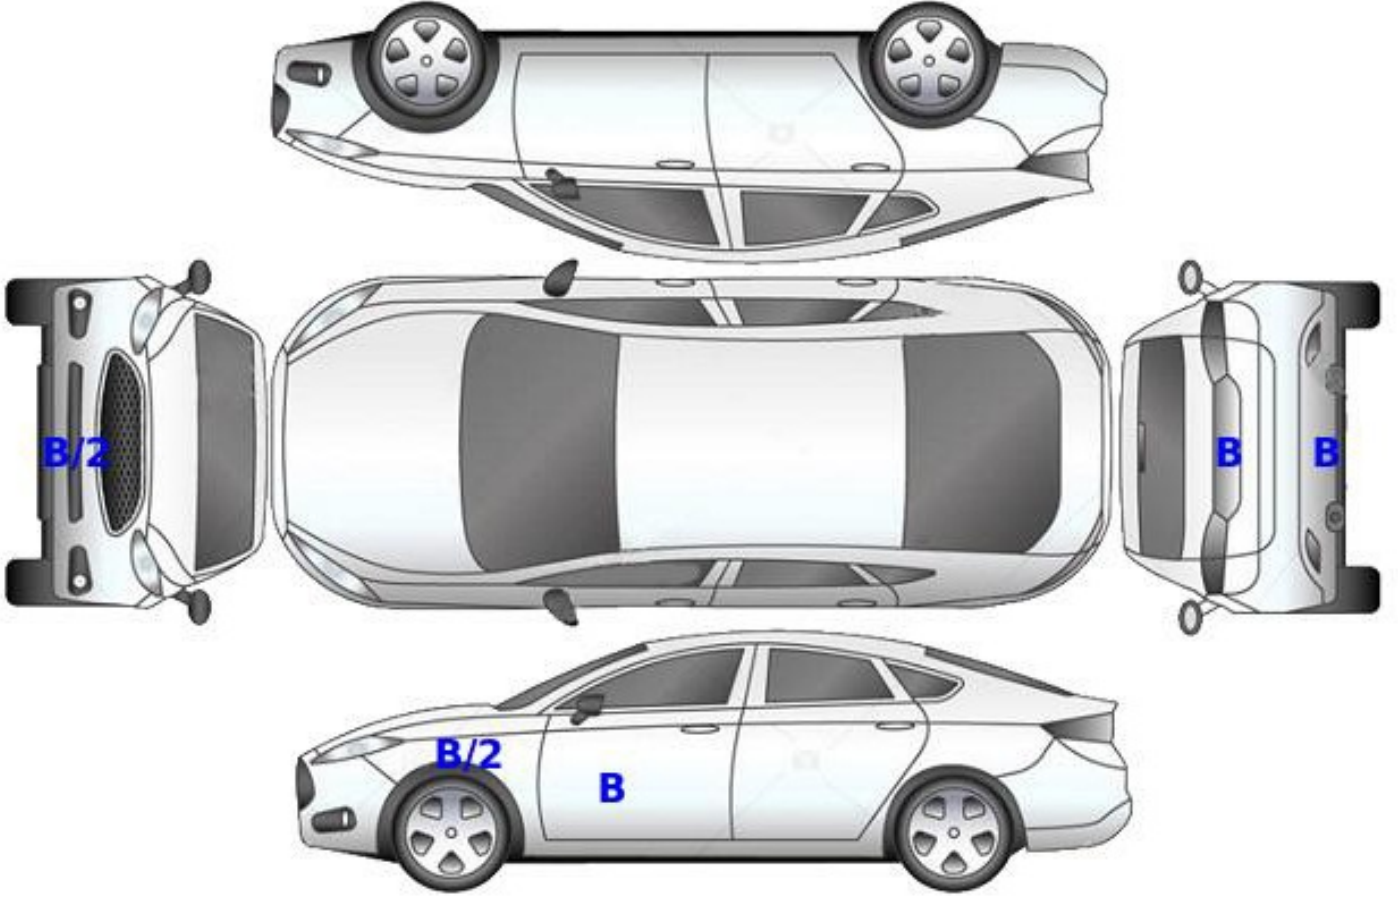
## Kaporta Kontrolü(Değişmiş Boyanmış kontrolü)

**B: Boyalı**

**B/2: Lokal Boyalı**

**D: Değişmiş**

Marşbiyel, sol - Boyalı

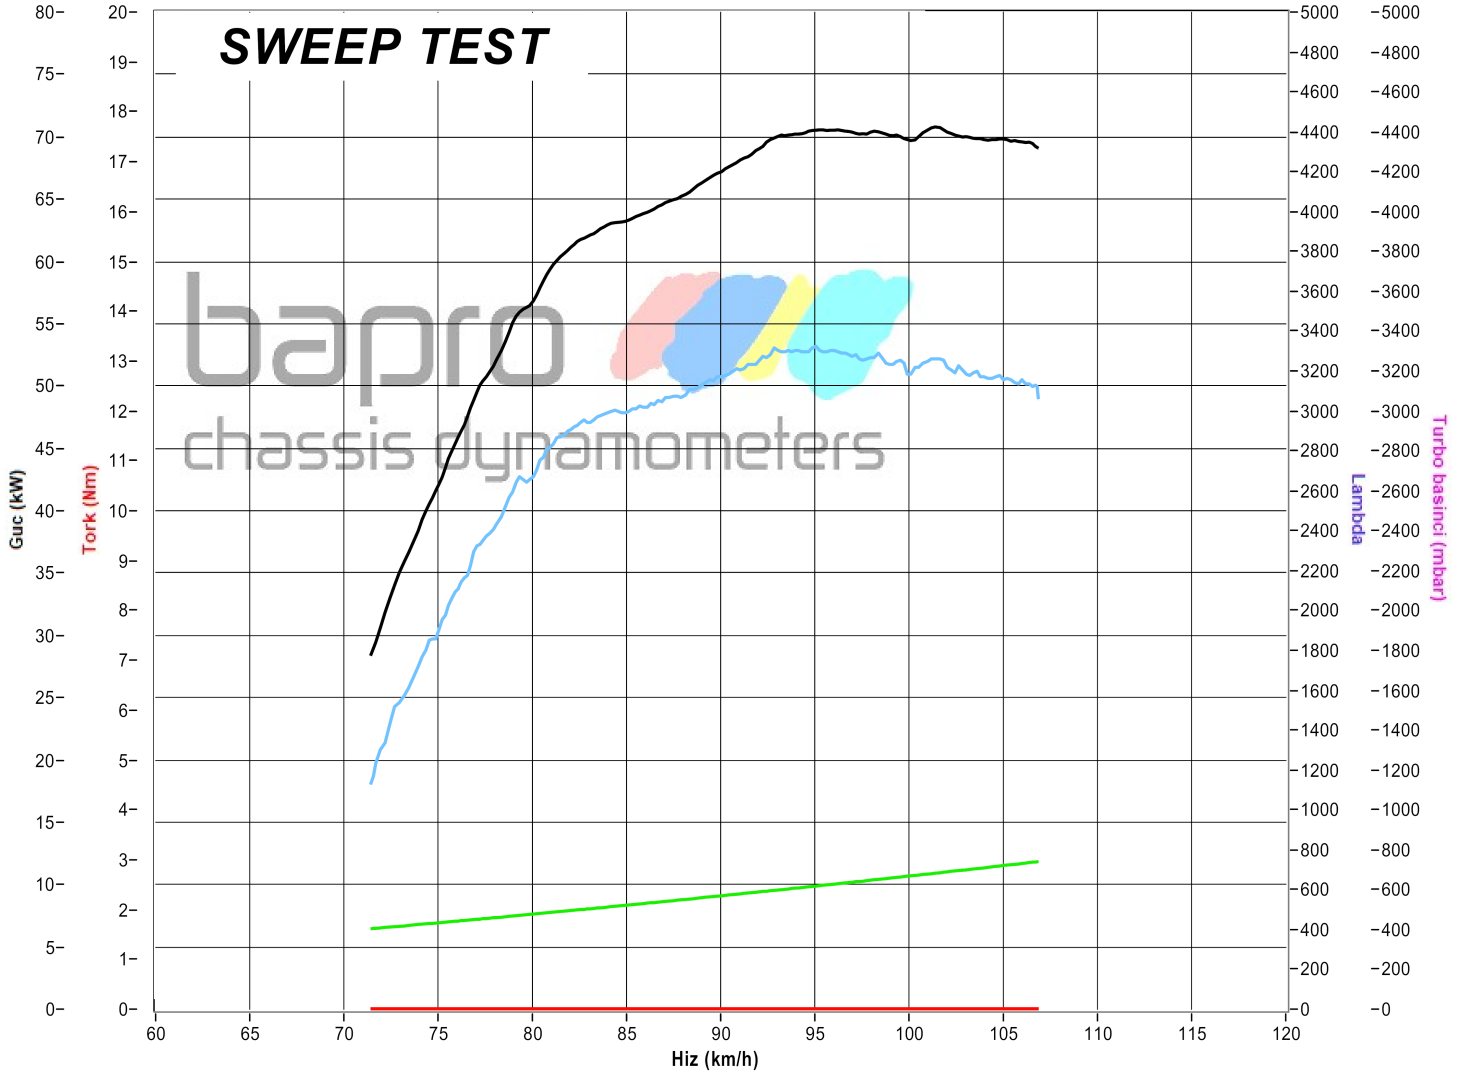
## RPM (Devir/dk) Grafiği

| Ölçülen Motor Torku | Teker Torku | Teker Gücü | Test Hızı |
| 0 | ∞ | 53,2 | 101 |
| Ruhsat Verisi Güç | Test Sonucu Güç | Kayıp Güç | Performans % |
| 70 | 70,8 | 9,81 | 100,00 |

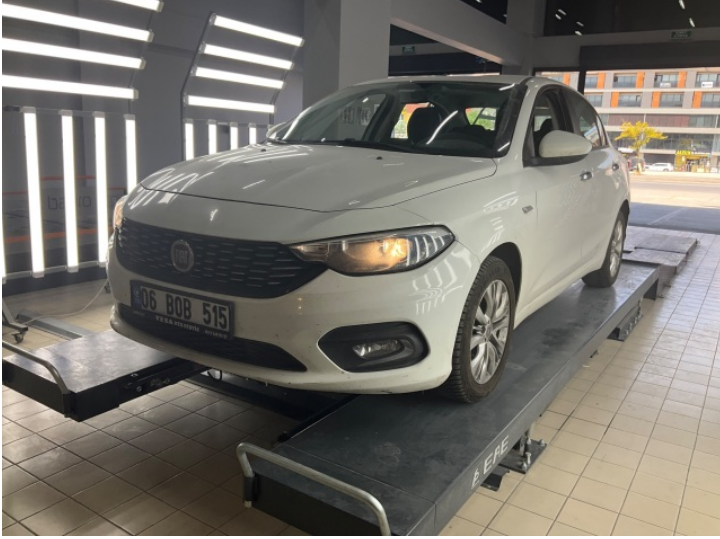
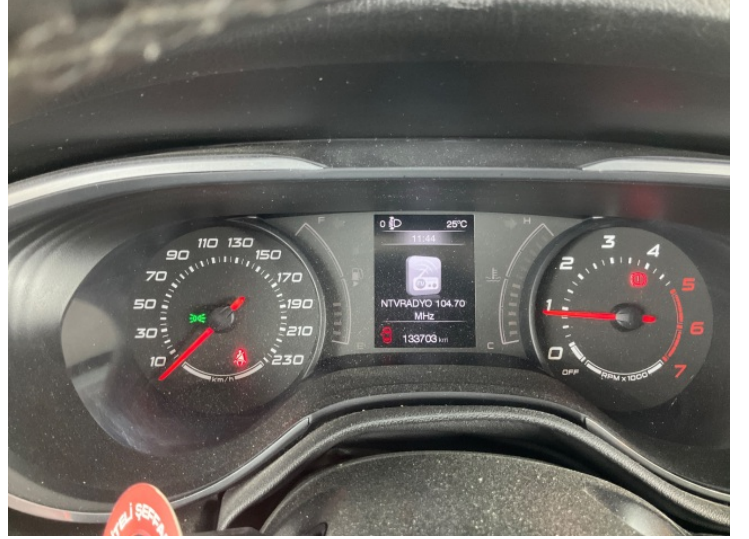
## Araç Resimleri

Elektrik donanımı/Pano, Far düğmesi > Çizik

Arka lambalar, Arka lamba camı, sağ > Çizik

Tampon, ön, Ön tampon > Çizik
