Rapor Tarihi: 26.08.2025 10:48 Bayi No: 0603 Sayfa: 1/11  
Rapor No: 06-03-1409119 Araç Giriş Tarihi: 26.08.2025 09:45 Araç Çıkış Tarihi: 26.08.2025 10:48  
Mersis No: 0309073518100001

# Full Plus Ekspertiz

## 06B0B519

| Rengi | BEYAZ | Model | Egea |

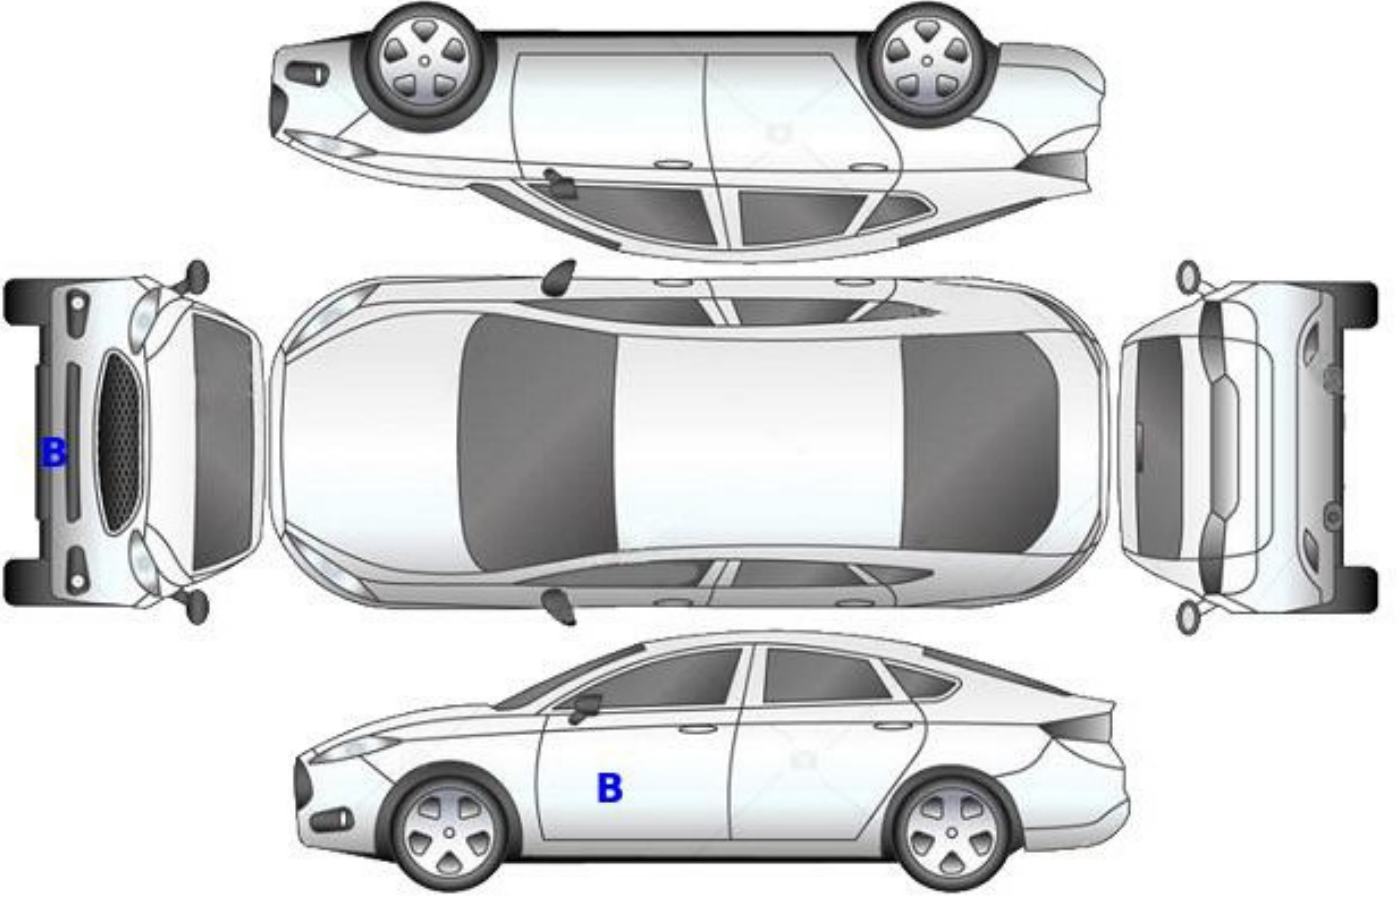
## Kaporta Kontrolü(Değişmiş Boyanmış kontrolü)

**B: Boyalı**

**B/2: Lokal Boyalı**

**D: Değişmiş**

Marşbiyel, sol - Boyalı
