Rapor Tarihi: 05.09.2025 11:03 Bayi No: 0601 Sayfa: 1/10  
Rapor No: 06-01-1413001 Araç Giriş Tarihi: 05.09.2025 08:43 Araç Çıkış Tarihi: 05.09.2025 11:03  
Mersis No: 0309073518100001

# Full Plus Ekspertiz

## 06B0B516

| Rengi | BEYAZ | Model | Egea |

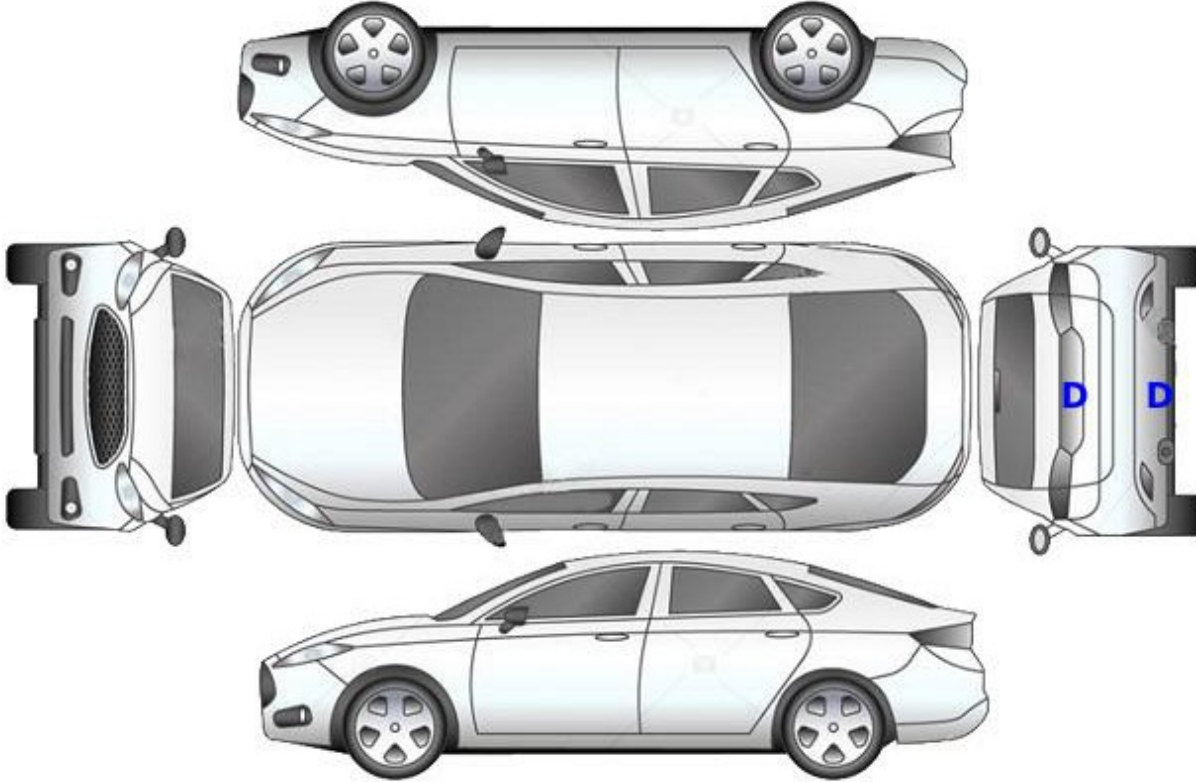
## Kaporta Kontrolü(Değişmiş Boyanmış kontrolü)

B: Boyalı

B/2: Lokal Boyalı

D: Değişmiş

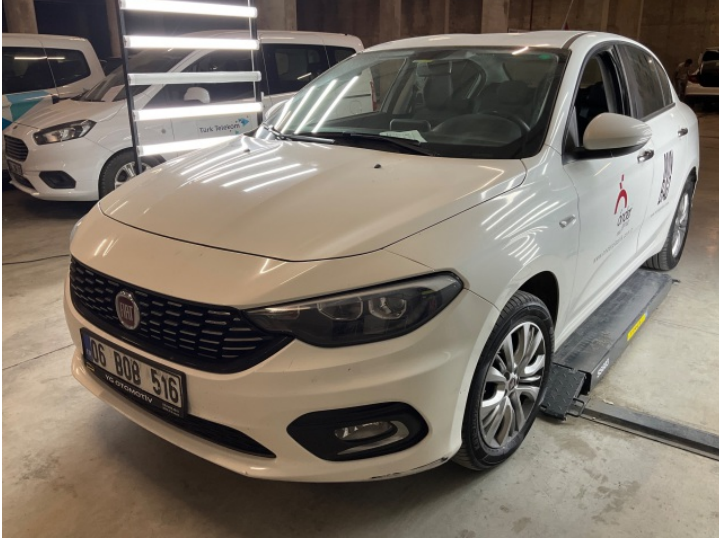
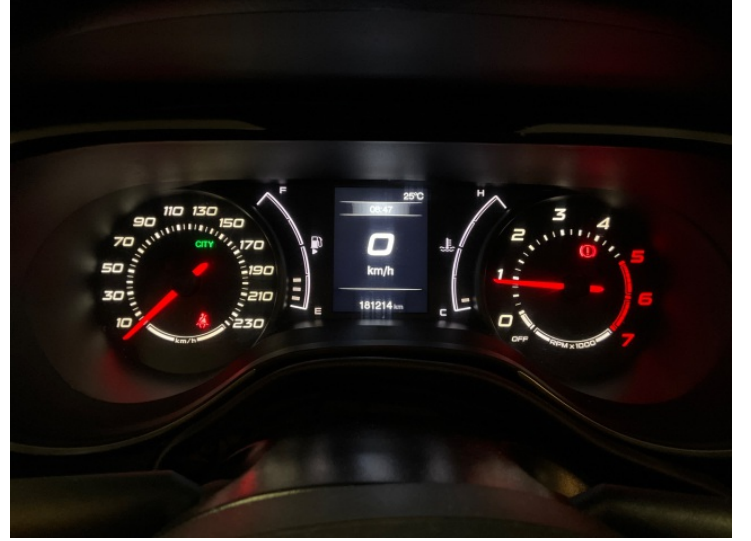
## Araç Resimleri

## Çizik

Farlar, Far camı, sol >  
Çizik

Tampon, ön, Ön tampon >  
Çizik

Çamurluk, sol, Davlumbaz >  
Çizik
