Rapor Tarihi: 22.12.2025 13:18 Bayi No: 0601 Sayfa: 1/11  
Rapor No: 06-01-1447903 Araç Giriş Tarihi: 22.12.2025 11:58 Araç Çıkış Tarihi: 22.12.2025 13:18  
Mersis No: 0309073518100001

# Full Plus Ekspertiz

## 06EDN342

| Rengi | BEYAZ | Model | Egea |

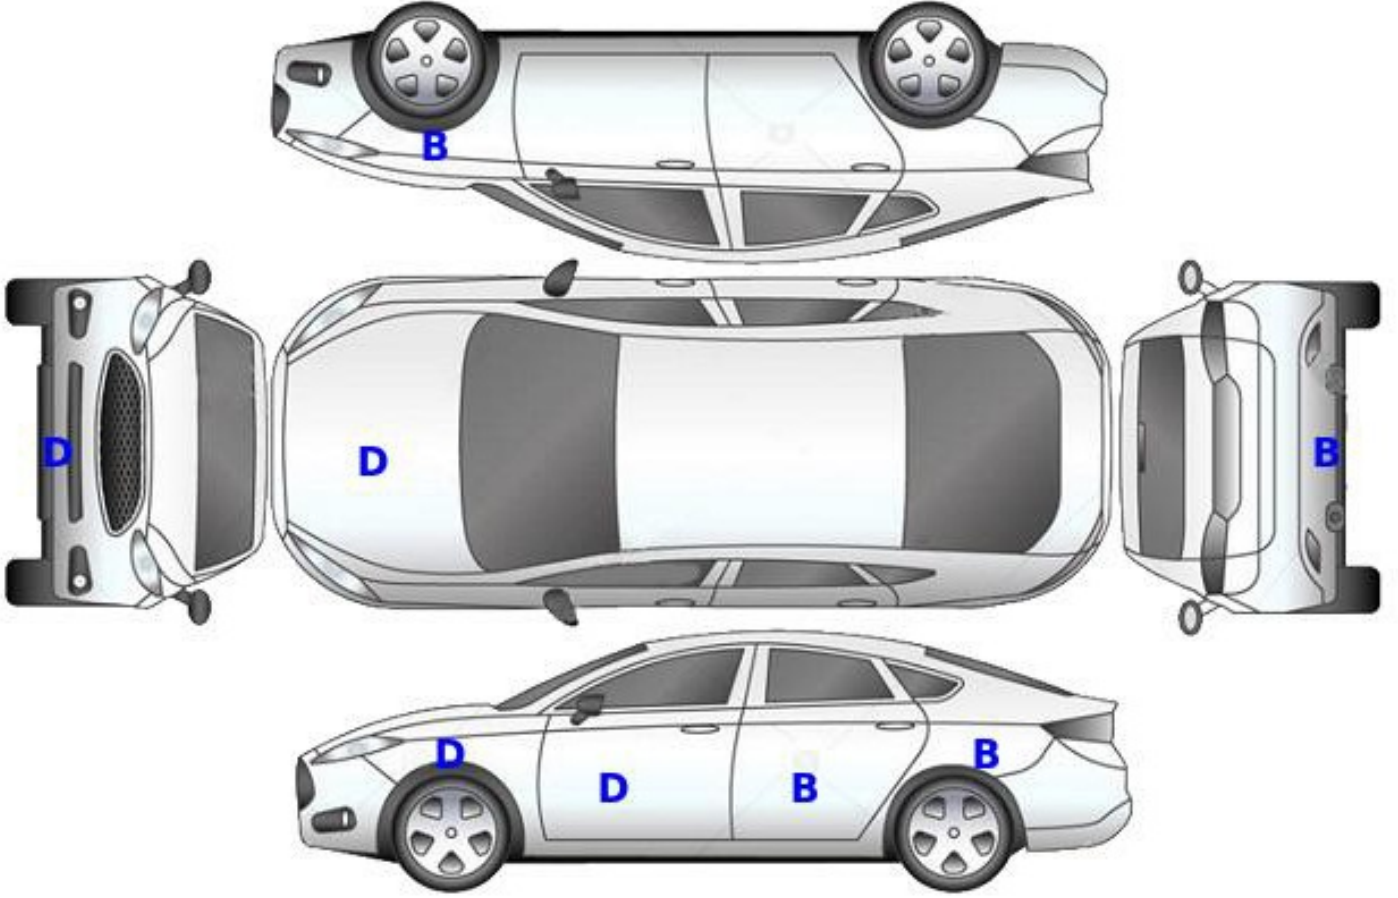
## Kaporta Kontrolü(Değişmiş Boyanmış kontrolü)

**B: Boyalı**

**B/2: Lokal Boyalı**

**D: Değişmiş**

| Parça Grubu | Parça ve Hasar |
|---|---|
| Kaporta | Ön Panel - Değişmiş |
| Marşbiyel, sol | Marşbiyel, sol - Lokal Boya |
| Kaporta | Sol Üst Frangart - Lokal Boya |

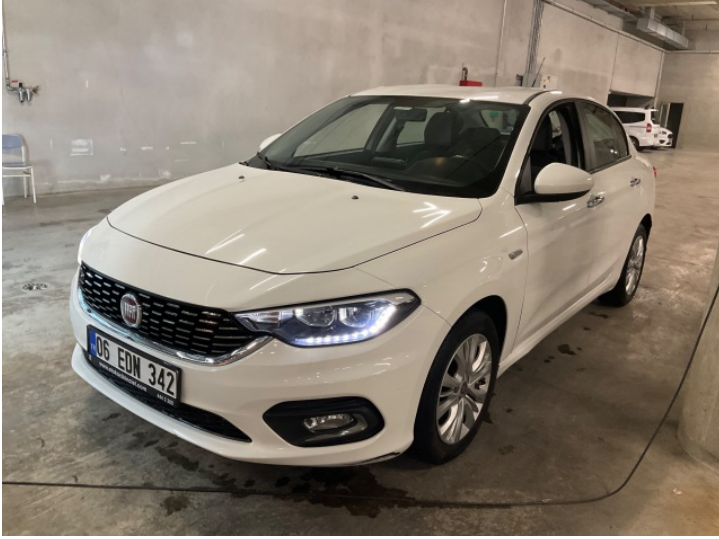
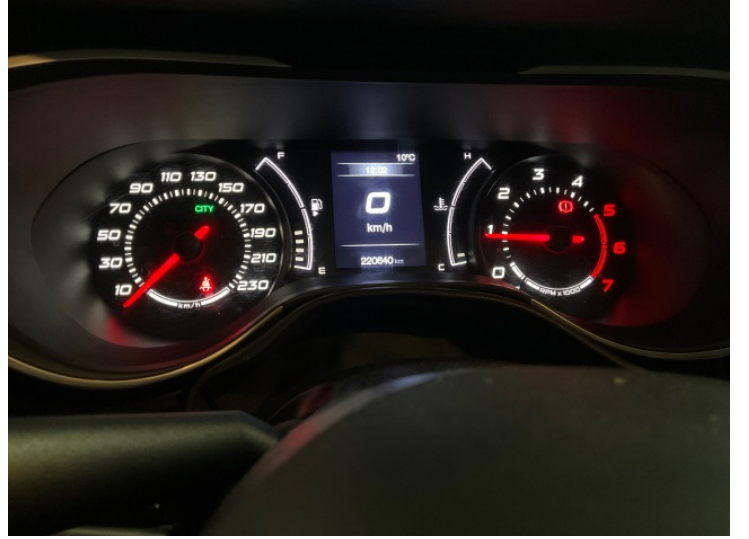
## Araç Resimleri

Tampon, ön, Ön tampon > Çizik

Kapı, sağ arka, Kapı, sağ arka > Çizik

Kapı, sol arka, Kapı, sol arka > Çizik

Kapı, sol arka, Kapı, sol arka > Ezik
