# Full Plus Ekspertiz

## 06DTV292

## Araç Bilgileri

| Rengi | MAVİ | Model | Egea |

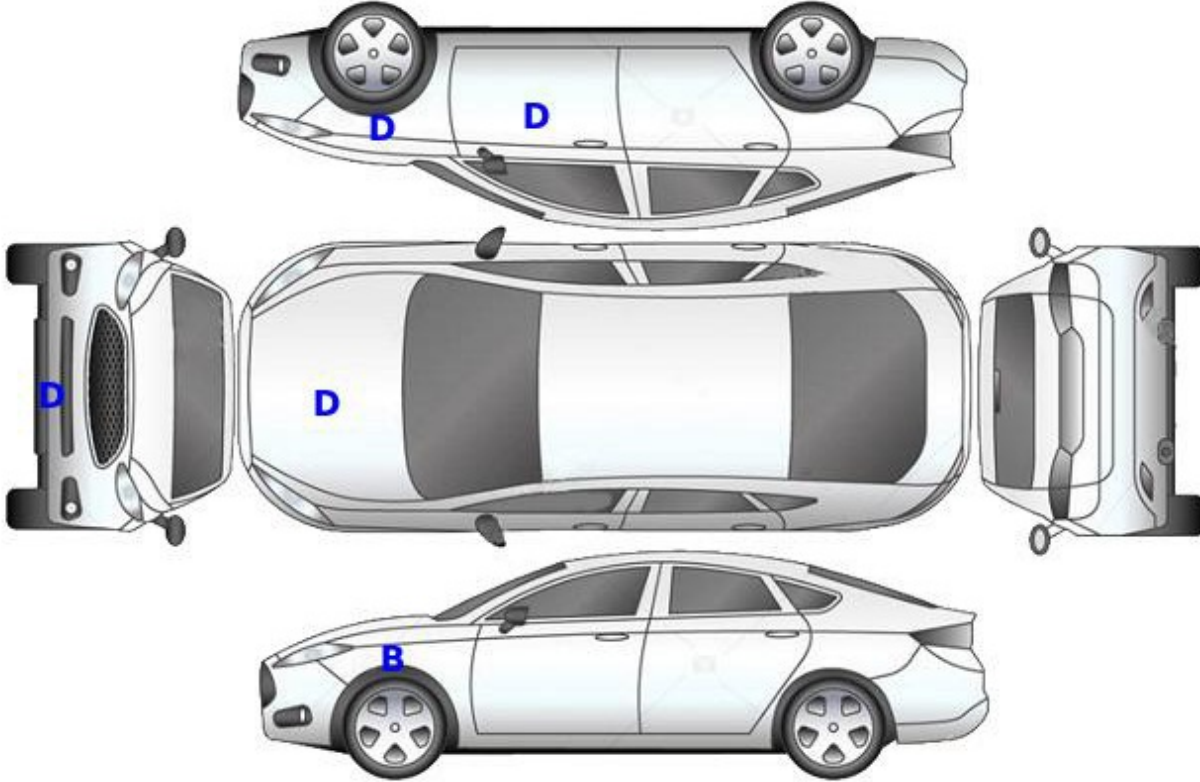
## Kaporta Kontrolü(Değişmiş Boyanmış kontrolü)

| Parça Grubu | Parça ve Hasar |
|---|---|
| Kaporta | Sağ Podye Sacı - Boyalı |
| Kaporta | Sağ Kılıç Sacı - Boyalı |
| Tavan | Ön cam direği, sağ - Değişmiş |
| Kaporta | A-direk, sağ - Değişmiş |
| Marşbiyel, sağ | Marşbiyel, sağ - Değişmiş |
| Çamurluk, sağ | Bağlantı ayağı - Değişmiş |
| Kaporta | Ön Panel - Değişmiş |
| İlave parçalar, ön | Ön koruma demiri - Değişmiş |
| Tavan | Sağ üst frangart - Lokal Boya |
| Kaporta | B-direk, sağ - Lokal Boya |

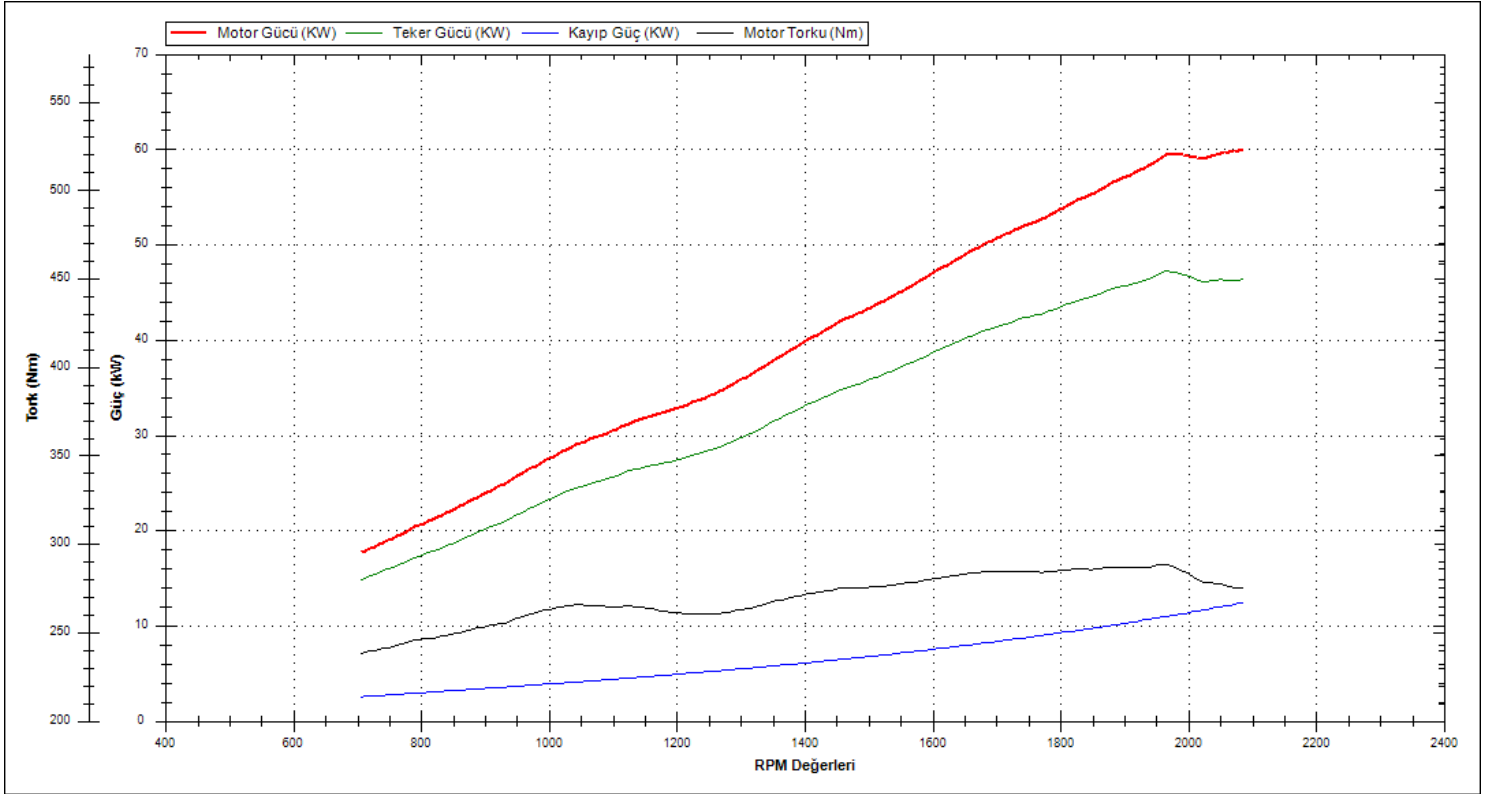
## RPM (Devir/dk) Grafiği

| Ölçülen Motor Torku | Teker Torku | Teker Gücü | Test Hızı |
| 288 | 232 | 47 | 125 |
| Ruhsat Verisi Güç | Test Sonucu Güç | Kayıp Güç | Performans % |
| 70 | 60 | 12 | 85,71 |

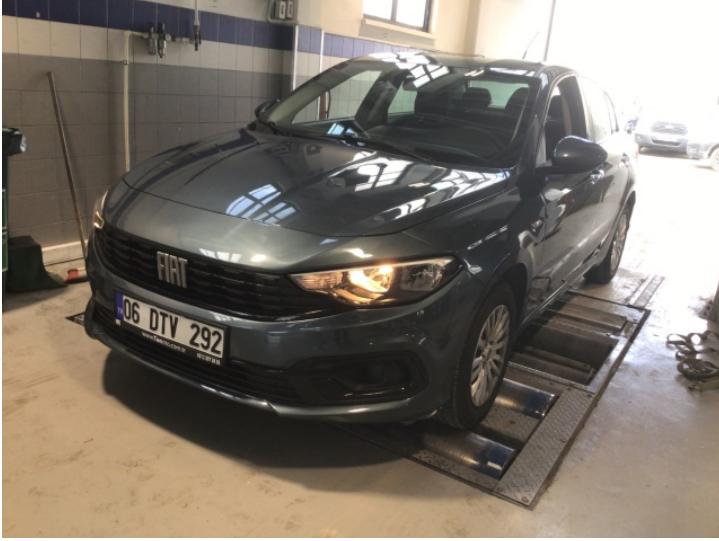
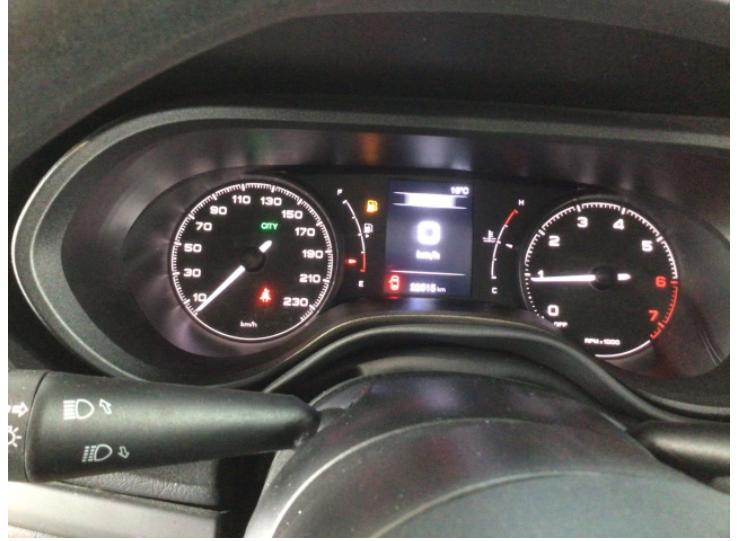
## Araç Resimleri

Kapı, sağ ön, Kapı, sağ ön > Çizik

Tampon, arka, Arka tampon > Çizik

Kapı, sol arka, Kapı, sol arka > Çizik

Tampon, ön, Ön tampon > Çizik
