Rapor Tarihi: 06.10.2025 10:32 Bayi No: 0601 Sayfa: 1/12  
Rapor No: 06-01-1423386 Araç Giriş Tarihi: 06.10.2025 09:33 Araç Çıkış Tarihi: 06.10.2025 10:32  
Mersis No: 0309073518100001

# Full Plus Ekspertiz

## 66ABV220

| Model | Egea | İlk Tescil Tarihi | 10-02-2022 |

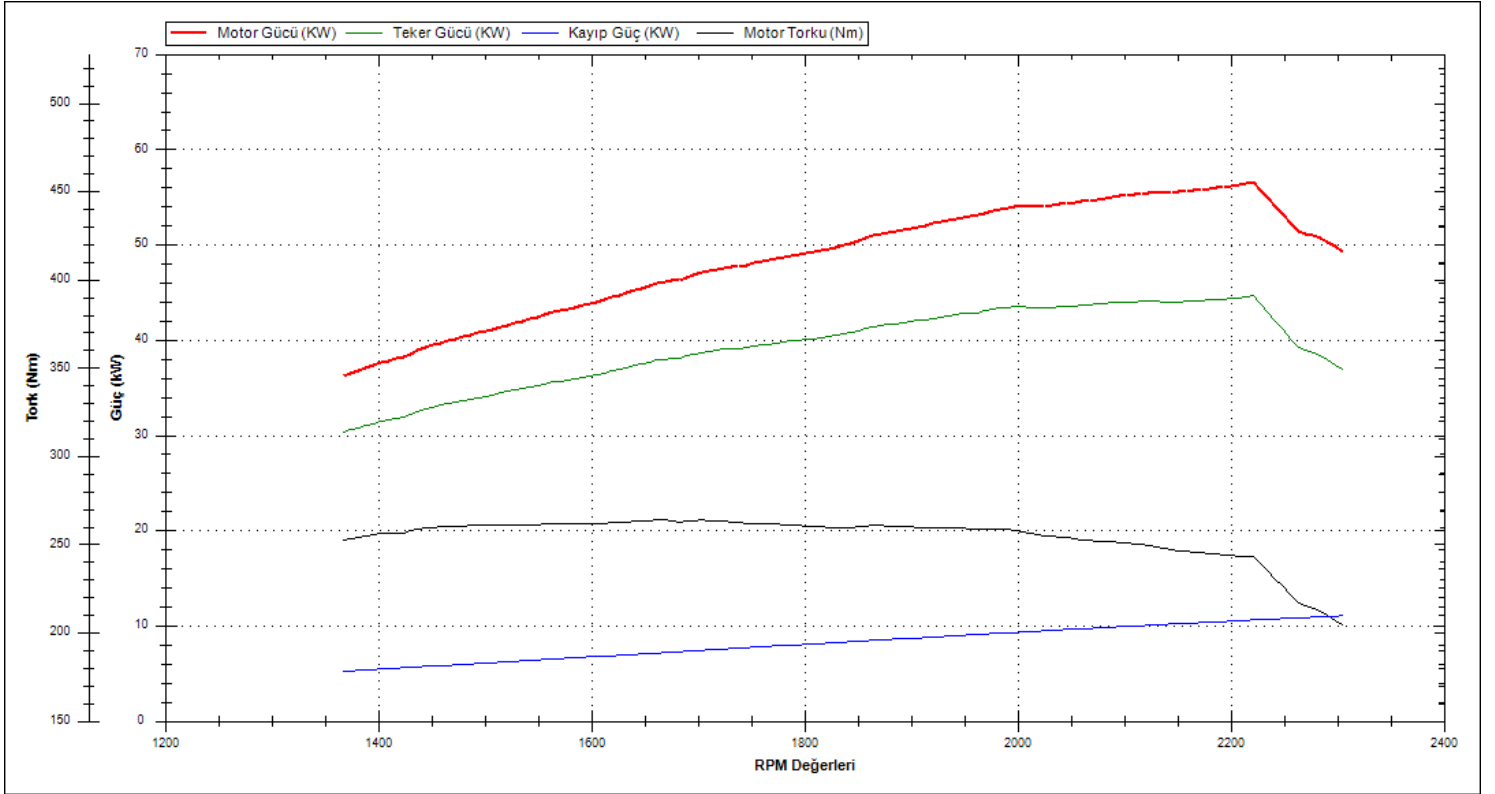
## RPM (Devir/dk) Grafiği

| Ölçülen Motor Torku | Teker Torku | Teker Gücü | Test Hızı |
| 263 | 217 | 44 | 133 |
| NM | NM | KW | km/h |
| Ruhsat Verisi Güç | Test Sonucu Güç | Kayıp Güç | Performans % |
| 70 | 56 | 11 | 80,00 |
| KW | KW | KW | |
