# Full Plus Ekspertiz

## 06DFJ026

| Rengi | MAVİ | Model | Egea |

## OBD Genel Arıza Tarama

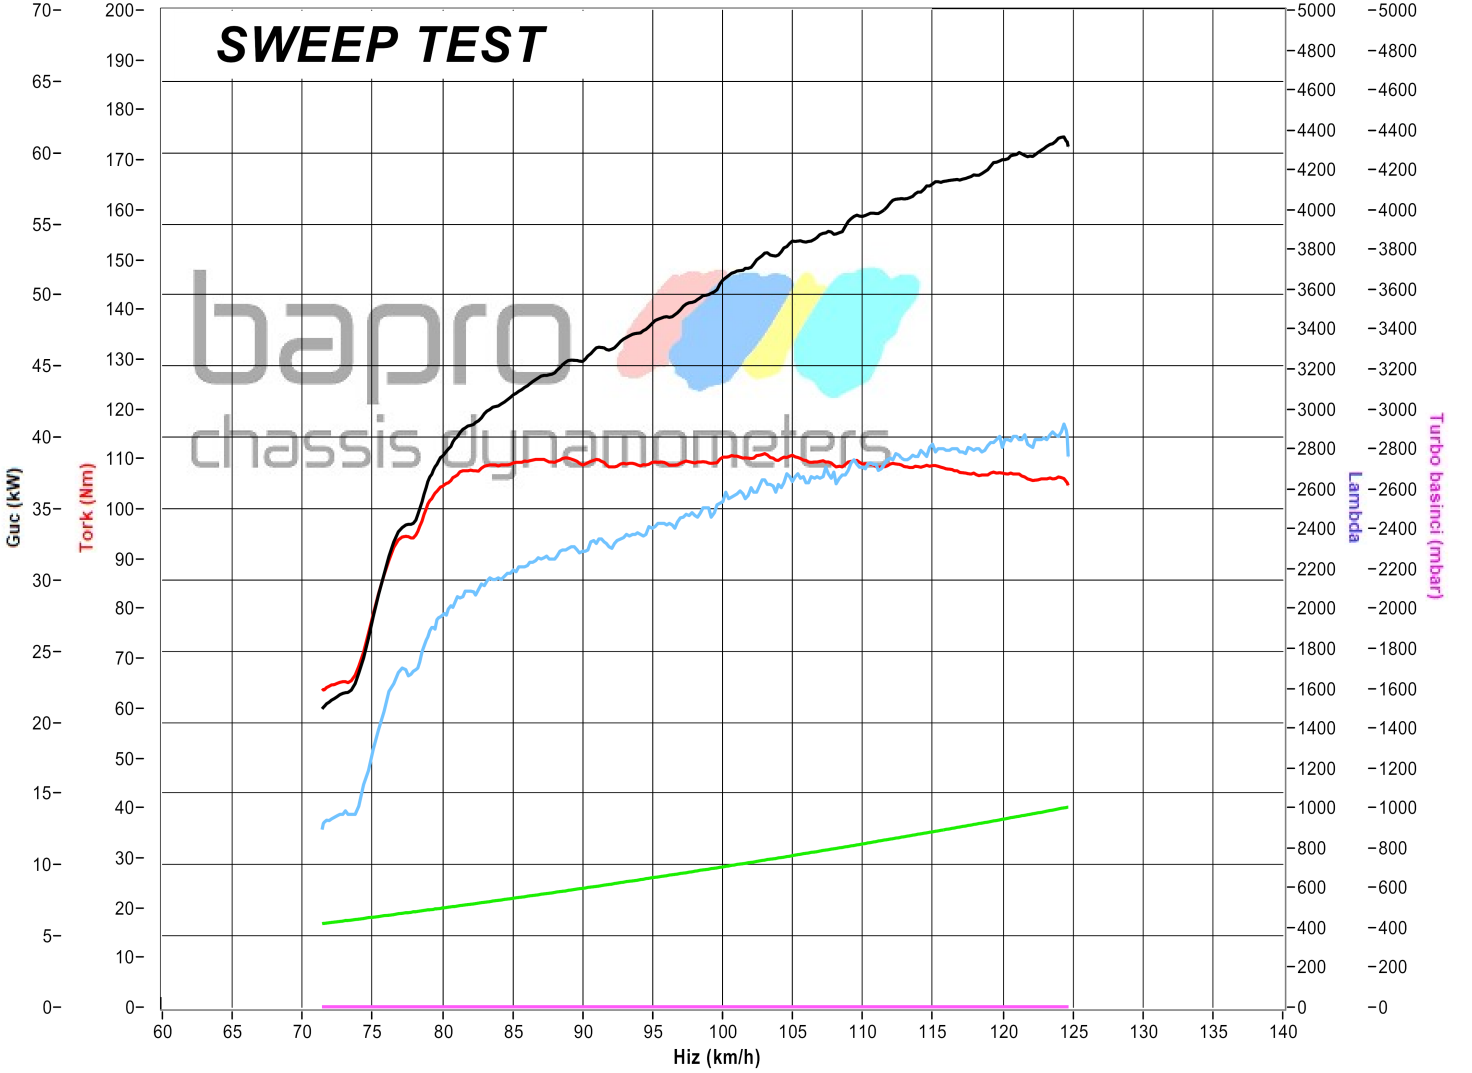
## RPM (Devir/dk) Grafiği

| Ölçülen Motor Torku | Teker Torku | Teker Gücü | Test Hızı |
| 111 | 64,36 | 40,9 | 124 |
| Ruhsat Verisi Güç | Test Sonucu Güç | Kayıp Güç | Performans % |
| 70 | 61,1 | 13,48 | 87,29 |

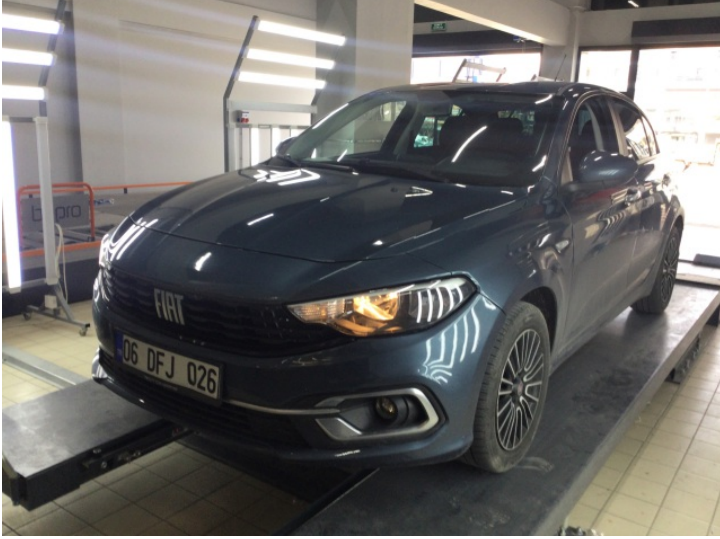
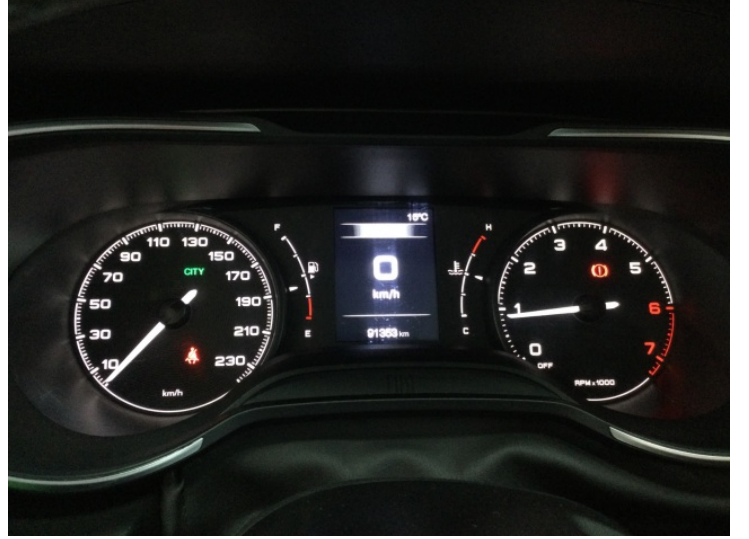
## Araç Resimleri

Tampon, arka, Arka tampon >  
Çizik

Kapı, sol arka, Kapı, sol arka >  
Standart Dışı Onarım

Kapı, sağ ön, Kapı, sağ ön >  
Standart Dışı Onarım

Tampon, ön, Ön tampon >  
Sabitlemesi Hatalı
