# Full Plus Ekspertiz

## 06DIP258

\*\*\*2826 şasi nolu TOFAS-FIAT EGEA SEDAN EASY 1.4 FIRE 95 E6D markalı aracın SBM kayıtlarında geçmiş hasarı bulunmamıştır.

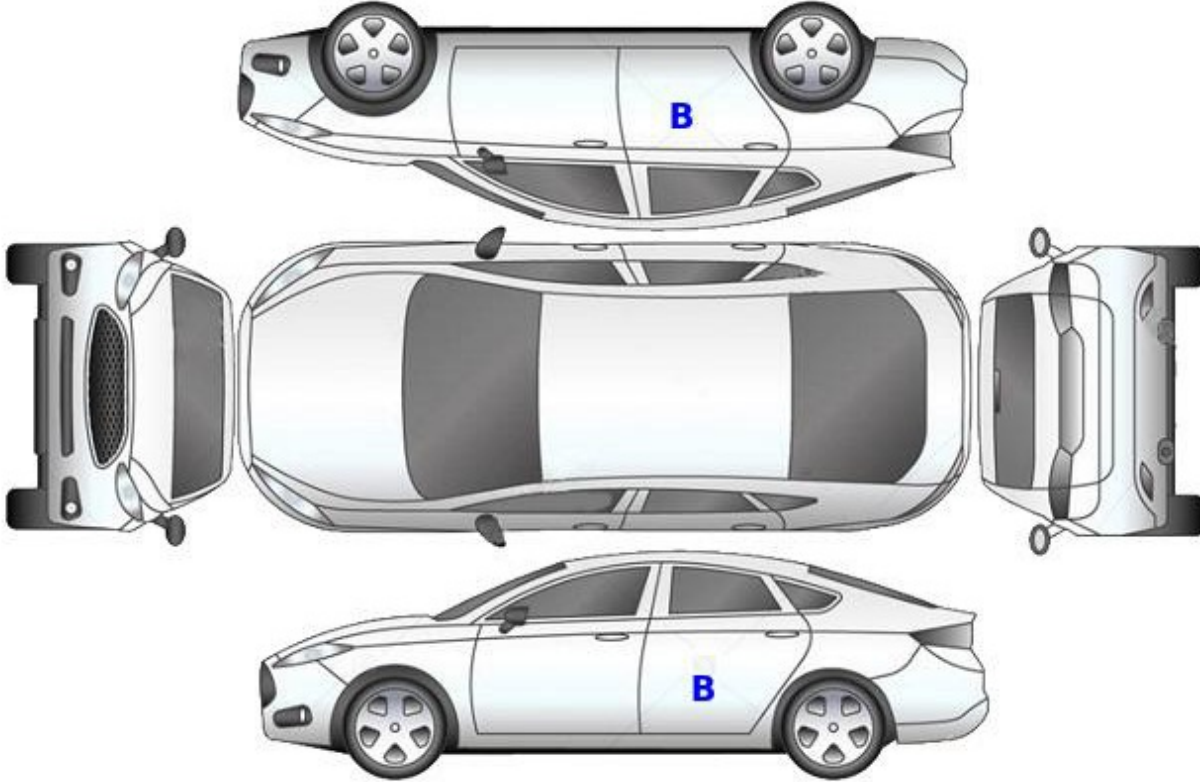
## Kaporta Kontrolü(Değişmiş Boyanmış kontrolü)

B: Boyalı

B/2: Lokal Boyalı

D: Değişmiş

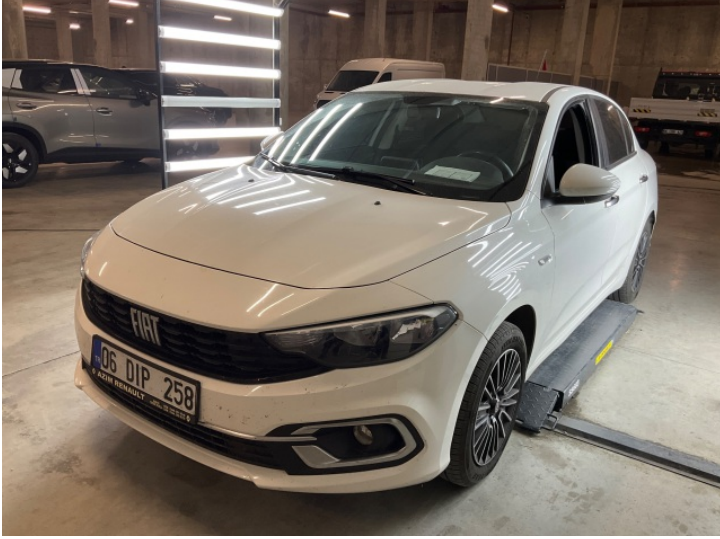
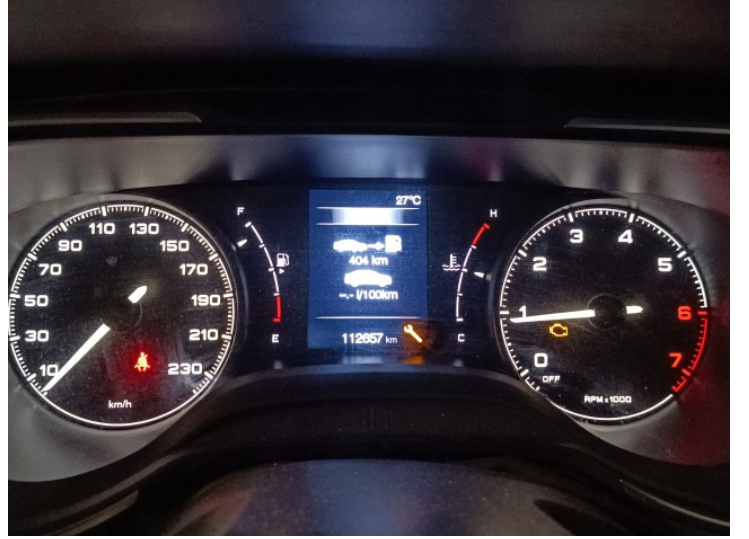
## Araç Resimleri

## Çizik

Tampon, ön, Ön tampon > Çizik

Döşemeler/Kapaklar, Döşemeler/Kapaklar > Çizik

## Vuruk

Marşbiyel, sol, Marşbiyel, sol > Ezik

Tampon, arka, Arka tampon > Ezik

Marşbiyel, sağ, Marşbiyel, sağ > Ezik
