# Full Plus Ekspertiz

## 34GGK972

## Araç Bilgileri

| Model | Egea | İlk Tescil Tarihi | 03-02-2023 |

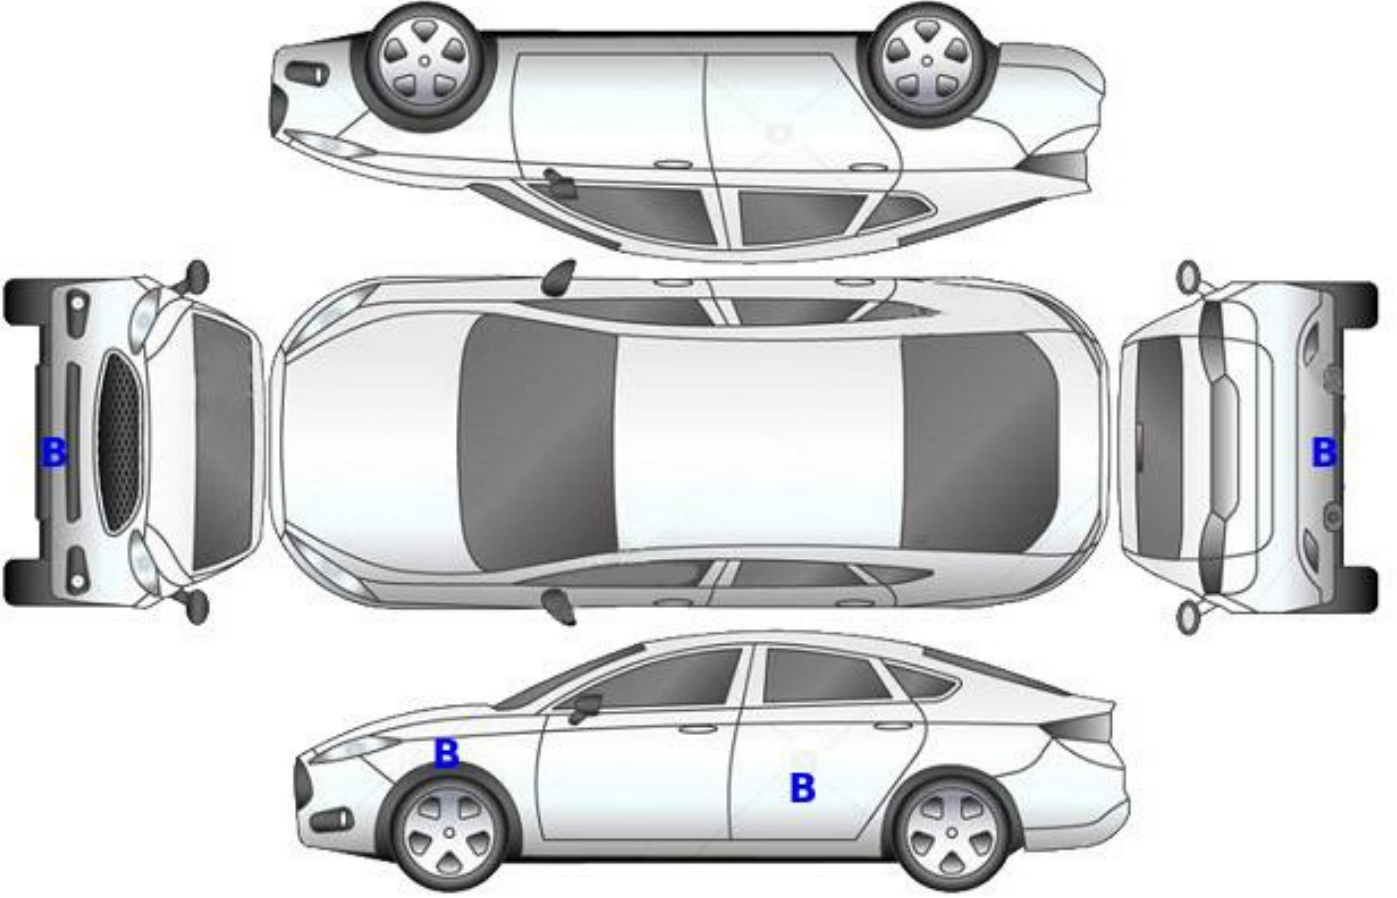
## Kaporta Kontrolü(Değişmiş Boyanmış kontrolü)

**B: Boyalı**

**B/2: Lokal Boyalı**

**D: Değişmiş**

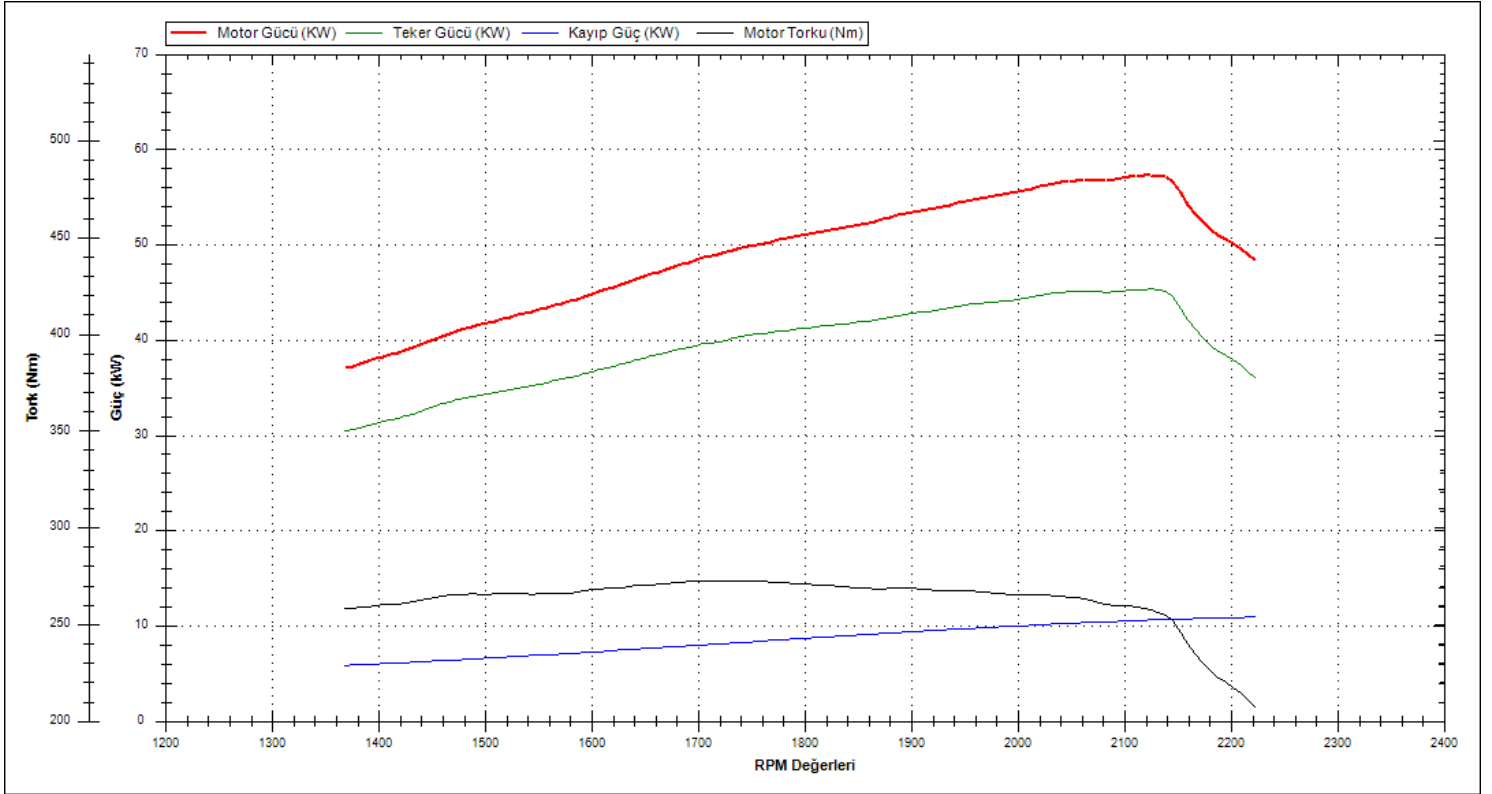
## RPM (Devir/dk) Grafiği

| Ölçülen Motor Torku | Teker Torku | Teker Gücü | Test Hızı |
| 272 | 221 | 45 | 127 |
| Ruhsat Verisi Güç | Test Sonucu Güç | Kayıp Güç | Performans % |
| 70 | 57 | 10 | 81,43 |

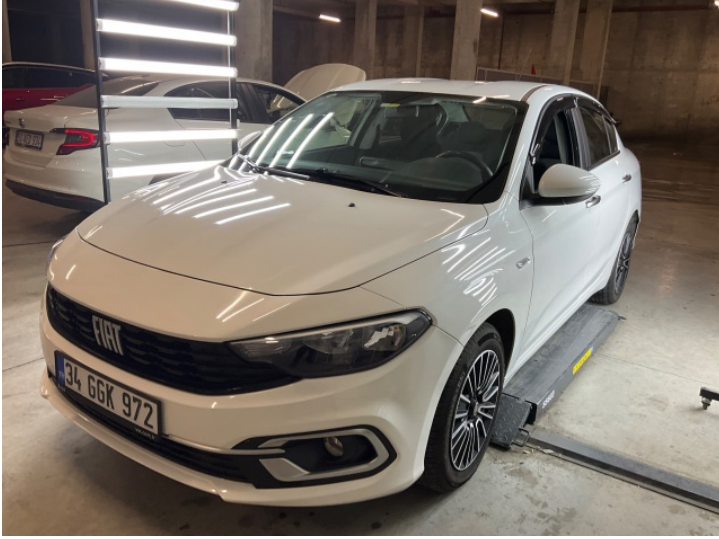
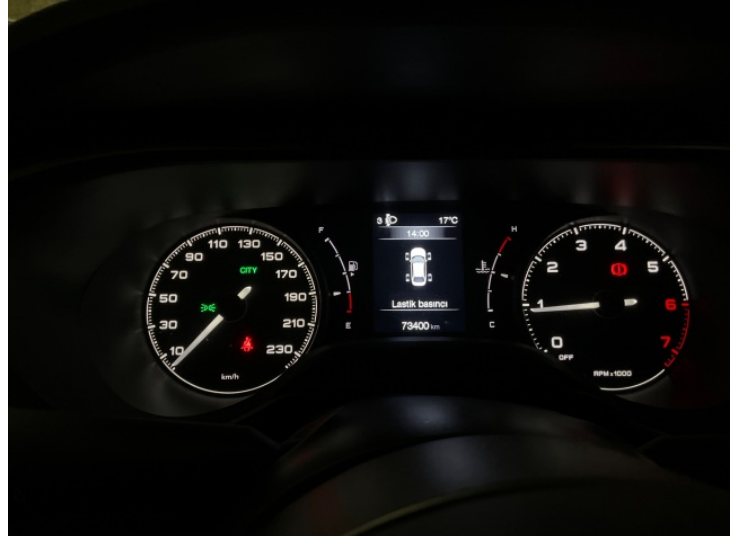
## Araç Resimleri

## Çizik

Dikiz aynası, sağ, Dış dikiz aynası kapağı > Çizik

Bagaj kapağı/kapısı, Bagaj kapısı > Çizik

Çamurluk, sol arka, Çamurluk, sol arka > Çizik

Tampon, ön, Ön tampon > Çizik
