# Full Plus Ekspertiz

## 06DRF471

| Rengi | MAVİ | Model | Egea |

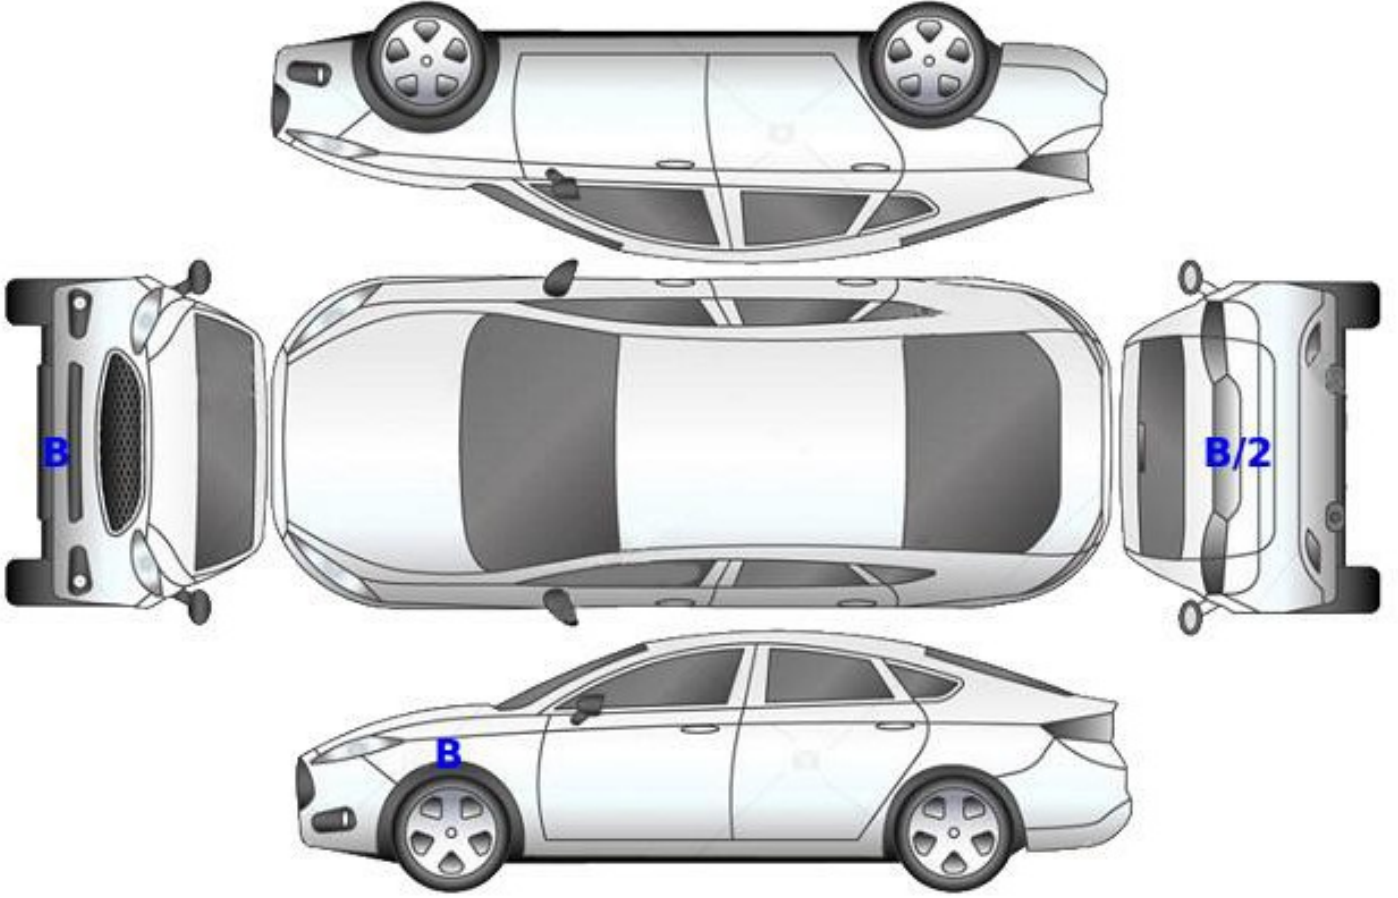
## Kaporta Kontrolü(Değişmiş Boyanmış kontrolü)

**B: Boyalı**

**B/2: Lokal Boyalı**

**D: Değişmiş**

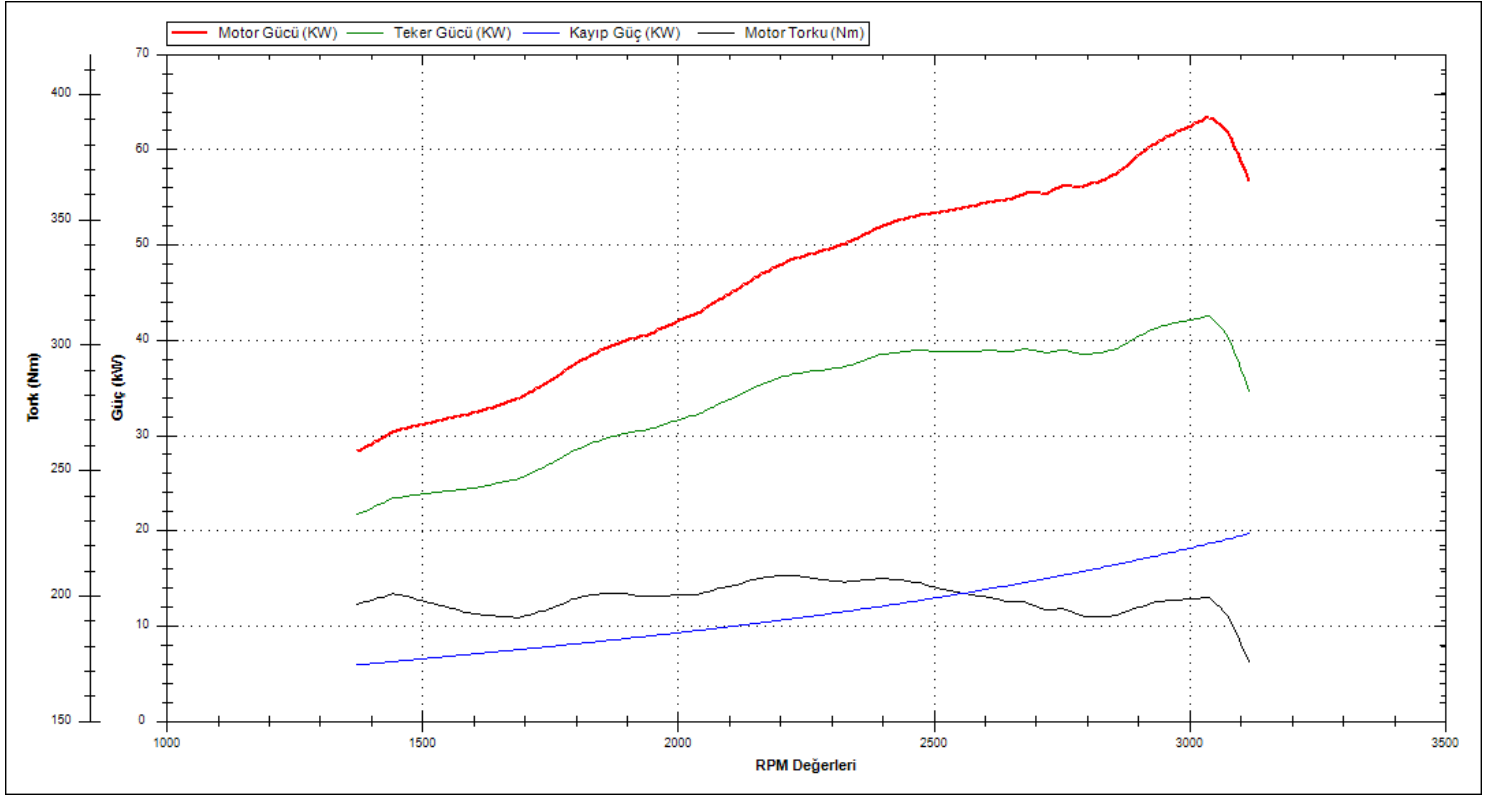
## RPM (Devir/dk) Grafiği

| Ölçülen Motor Torku | Teker Torku | Teker Gücü | Test Hızı |
| 207 | 156 | 42 | 182 |
| Ruhsat Verisi Güç | Test Sonucu Güç | Kayıp Güç | Performans % |
| 70 | 63 | 19 | 90,00 |

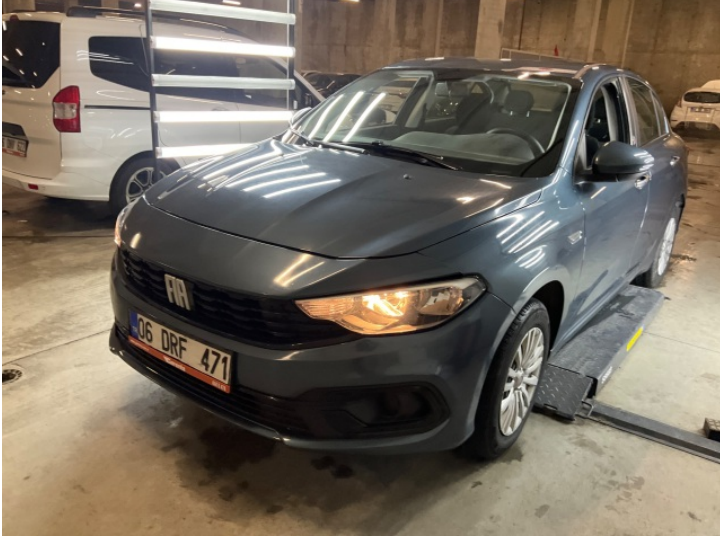
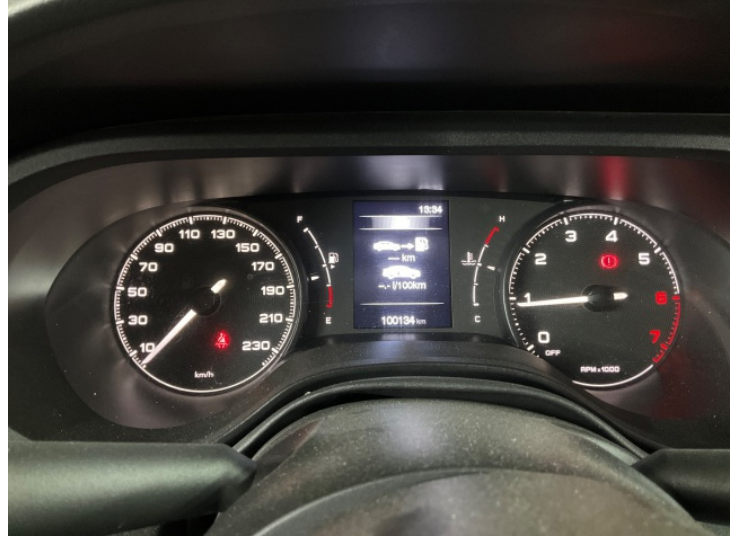
## Araç Resimleri

Çamurluk, sağ, Çamurluk, sağ  
> Çizik

Farlar, Far camı, sağ >  
Çizik

Tavan, Tavan > Çizik

Kapı, sağ ön, Kapı, sağ ön >  
Ezik
