# Full Plus Ekspertiz

## 06DRF536

## Kaporta Kontrolü(Değişmiş Boyanmış kontrolü)

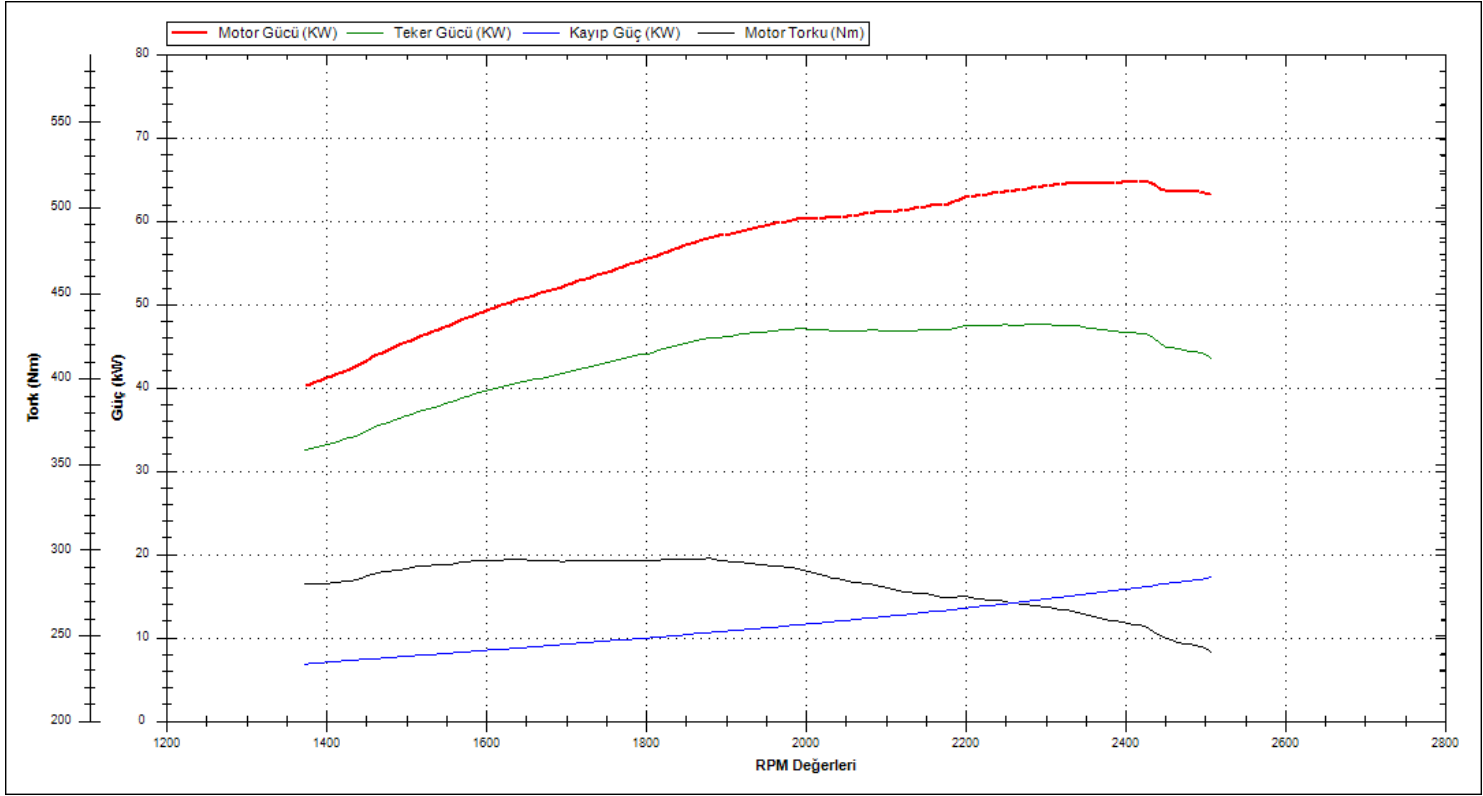
## RPM (Devir/dk) Grafiği

| Ölçülen Motor Torku | Teker Torku | Teker Gücü | Test Hızı |
| 295 | 236 | 47 | 145 |
| Ruhsat Verisi Güç | Test Sonucu Güç | Kayıp Güç | Performans % |
| 70 | 64 | 17 | 91,43 |

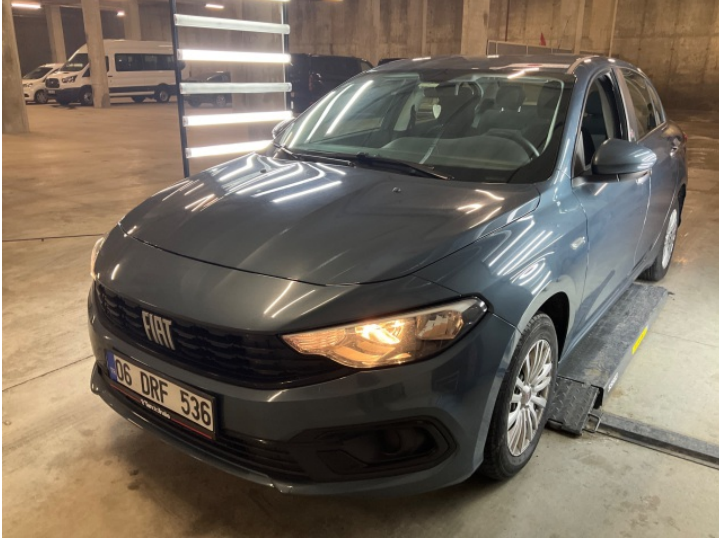
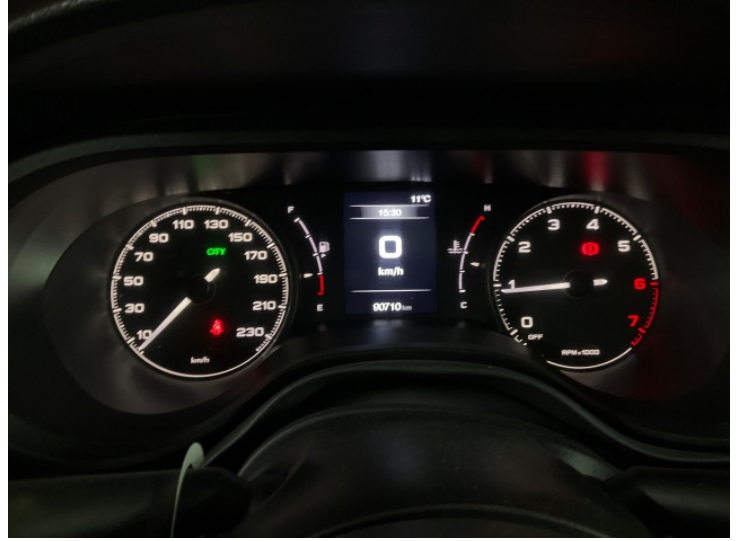
## Araç Resimleri

| | Durum | Notlar |
|---|---|---|
| Araç Kaporta Aksamı | | Yakıcı madde izi ezik ve çizikler mevcut |

Tampon, arka, Arka tampon > Çizik

Kapı, sol arka, Kapı, sol arka > Çizik

Tampon, ön, Ön tampon > Çizik

Kapı, sağ ön, Kapı, sağ ön > Ezik

Marşbiyel, sol, Marşbiyel, sol > Ezik
