# Full Plus Ekspertiz

## 06DTJ501

<b>Plaka</b>	06DTJ501	<b>Şanzıman Tipi</b>	Manuel
<b>KM</b>	26777	<b>Yakıt Cinsi</b>	Benzin
<b>Şase</b>	NM435600006Z65066	<b>Motor Gücü</b>	70 kw
<b>Motor Hacmi</b>	1368cc	<b>Marka</b>	Fiat
<b>Rengi</b>	MAVİ	<b>Model</b>	Egea
<b>İlk Tescil Tarihi</b>	12-06-2023	<b>Sonraki Muayene Tar.</b>	11-05-2026
<b>Model Yılı</b>	2023	<b>Araç Tipi</b>	Sedan
<b>Ruhsat Sahibi</b>	TAN OTO	<b>Kapı Sayısı</b>	4 Kapı

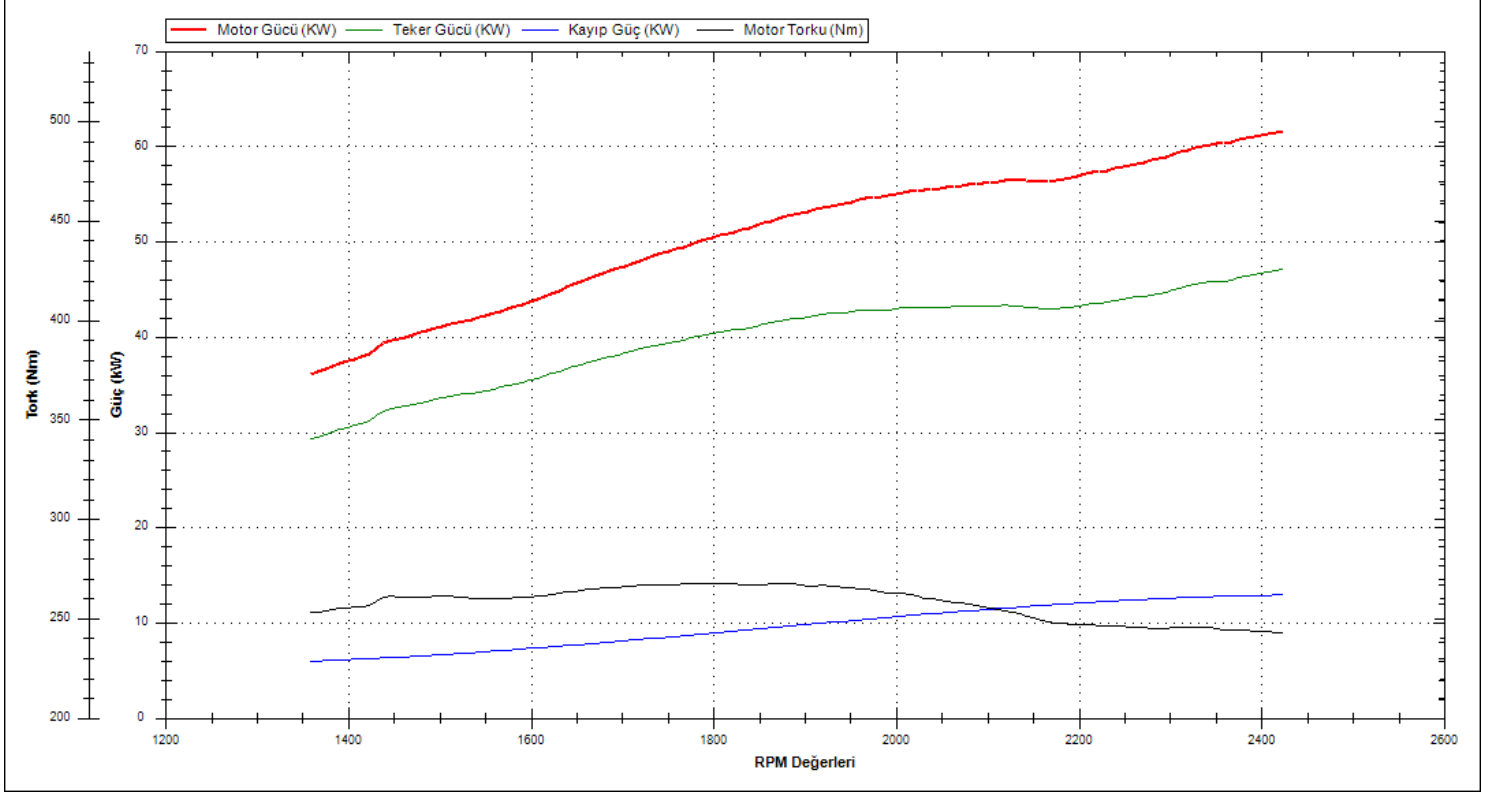
## RPM (Devir/dk) Grafiği

Ölçülen Motor Torku 267 NM	Teker Torku 215 NM	Teker Gücü 47 KW	Test Hızı 145 km/h
Ruhsat Verisi Güç 70 KW	Test Sonucu Güç 61 KW	Kayıp Güç 12 KW	Performans % 87,14

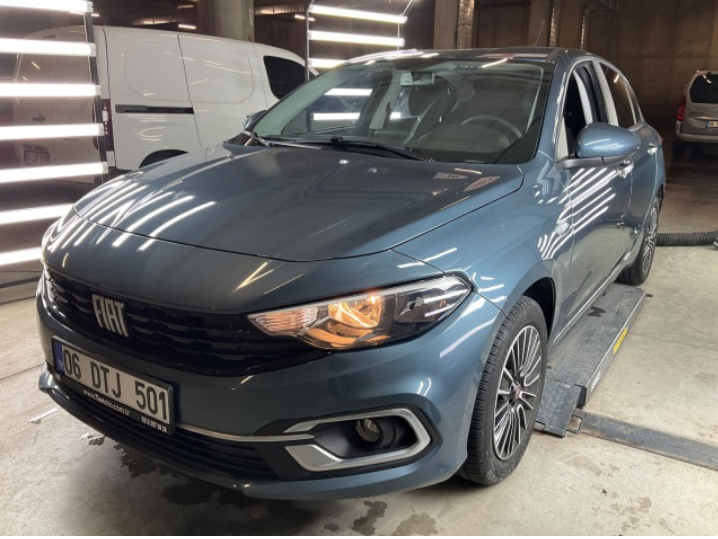
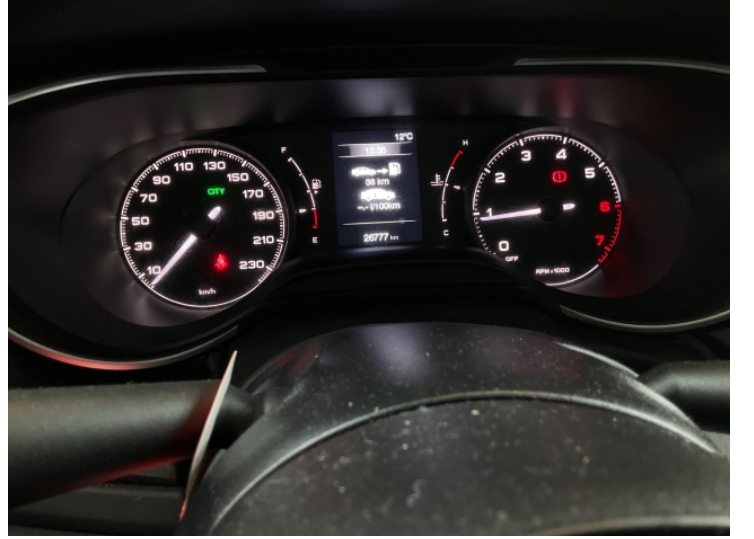
## Araç Resimleri

Durum	Notlar
Araç Kaporta Aksamı	BAKIM GEREKLİ	Yakıcı madde izi, Ezik ve çizikler mevcut.
Araç Koltukları Mekanizmaları	SORUNSUZ	
Taban, Tavan, Koltuk ve Kapı Döşemeleri	SORUNSUZ	
Araç İç Donanımı ve Kumanda Kontrol Düğmeleri	SORUNSUZ	
Aydınlatma ve İkaz Sistemi	SORUNSUZ	
Silecekler	SORUNSUZ	
Elektrik ve Elektronik Aksam	SORUNSUZ	
Torpedo ve Emniyet Kemerleri	SORUNSUZ	
Lastik ve Jantlar	SORUNSUZ	
Fren Sistemi ve Fren Hortumları	SORUNSUZ	
Yürür Aksam	SORUNSUZ	
Motor ve Motor Yağ Seviyesi	SORUNSUZ	
Şanzıman	SORUNSUZ	
Diferansiyel	SORUNSUZ	
Direksiyon Sistemi	SORUNSUZ	
Eğlence Sistemi (Radyo vs. )	SORUNSUZ	
Park Sensörleri	SORUNSUZ	
Araç Altı	SORUNSUZ	
Akü	SORUNSUZ	
Klima	SORUNSUZ	
Cam ve Cam Düğmeleri	SORUNSUZ	
Kayışlar ve Rulmanlar	SORUNSUZ	
Egzoz Sistemi ve Susturucular	SORUNSUZ	
Soğutma Sistemi ve Soğutma Suyu	SORUNSUZ
