# Full Plus Ekspertiz

## 06ETM146

## Araç Bilgileri

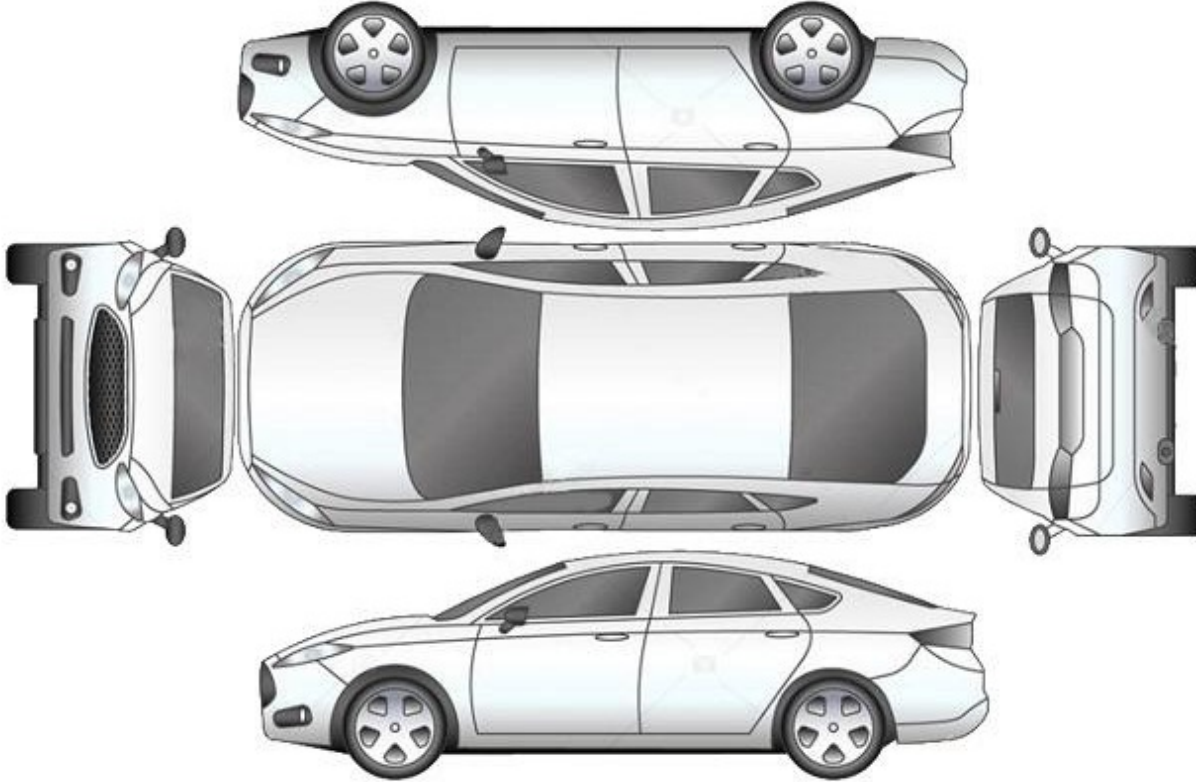
## Kaporta Kontrolü(Değişmiş Boyanmış kontrolü)

\*\*\*Araçta değişmiş ve boyanmış parça bulunmamaktadır\*\*\*
