# Full Plus Ekspertiz

## 06FU2563

## Araç Bilgileri

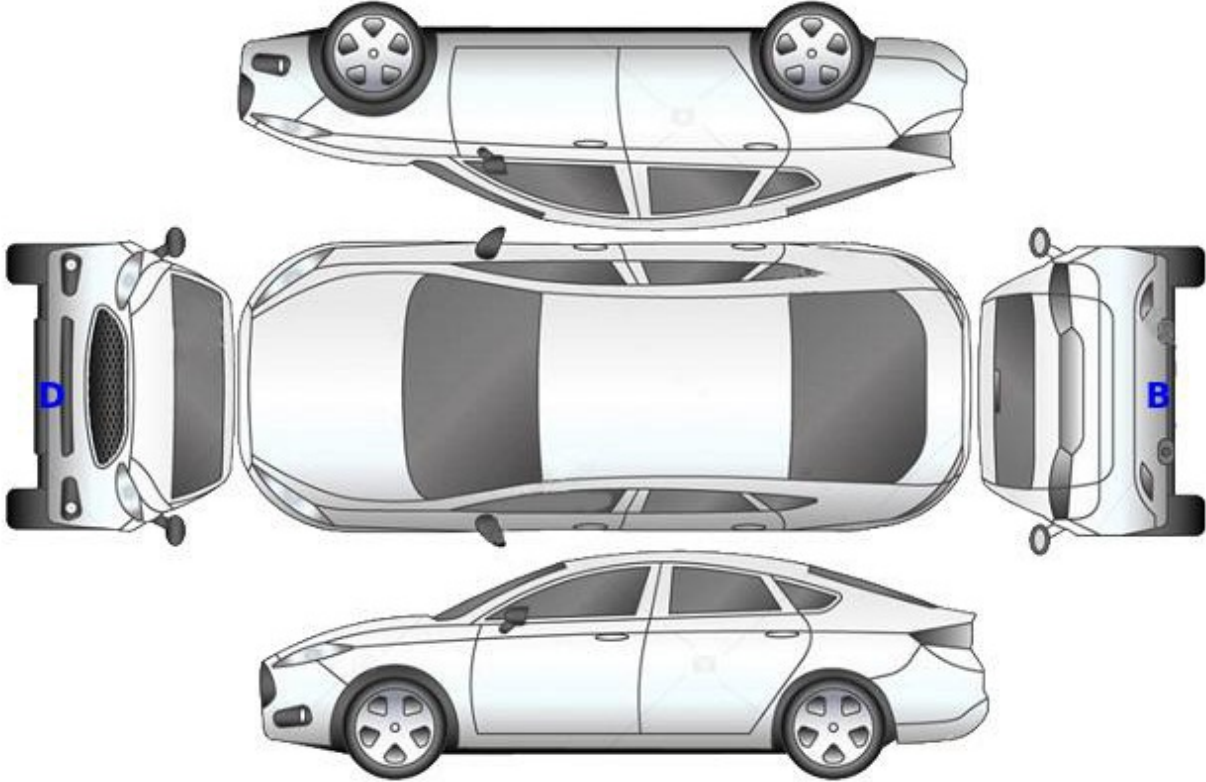
## Kaporta Kontrolü(Değişmiş Boyanmış kontrolü)

B: Boyalı

B/2: Lokal Boyalı

D: Değişmiş

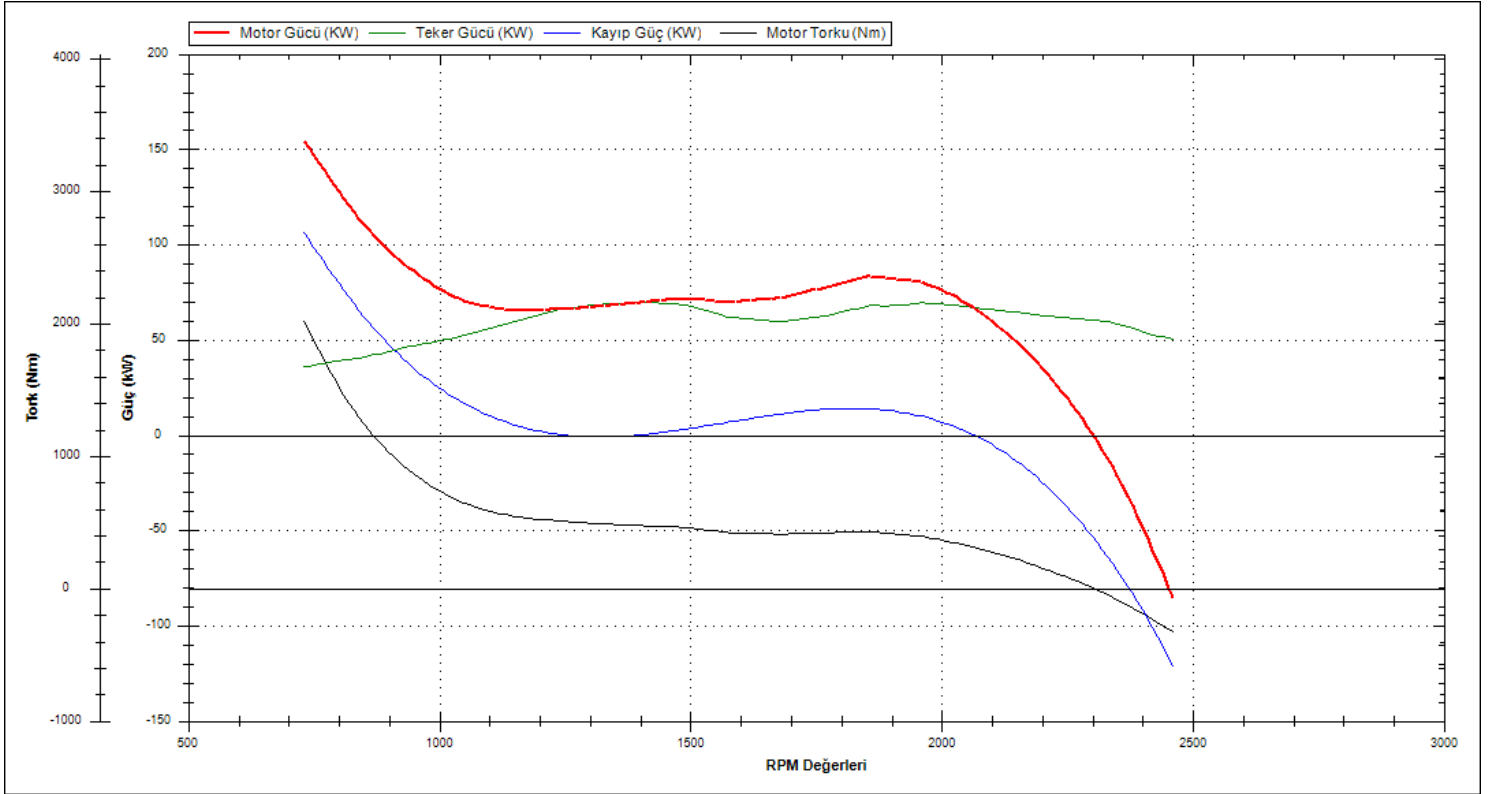
## RPM (Devir/dk) Grafiği

| Ölçülen Motor Torku | Teker Torku | Teker Gücü | Test Hızı |
| 2019 | 506 | 69 | 114 |
| Ruhsat Verisi Güç | Test Sonucu Güç | Kayıp Güç | Performans % |
| 70 | 64 | 106 | 91,43 |
