Rapor Tarihi: 16.10.2025 14:00 Bayi No: 0601 Sayfa: 1/11  
Rapor No: 06-01-1426990 Araç Giriş Tarihi: 16.10.2025 13:26 Araç Çıkış Tarihi: 16.10.2025 14:00  
Mersis No: 0309073518100001

# Full Plus Ekspertiz

## 06BGD691

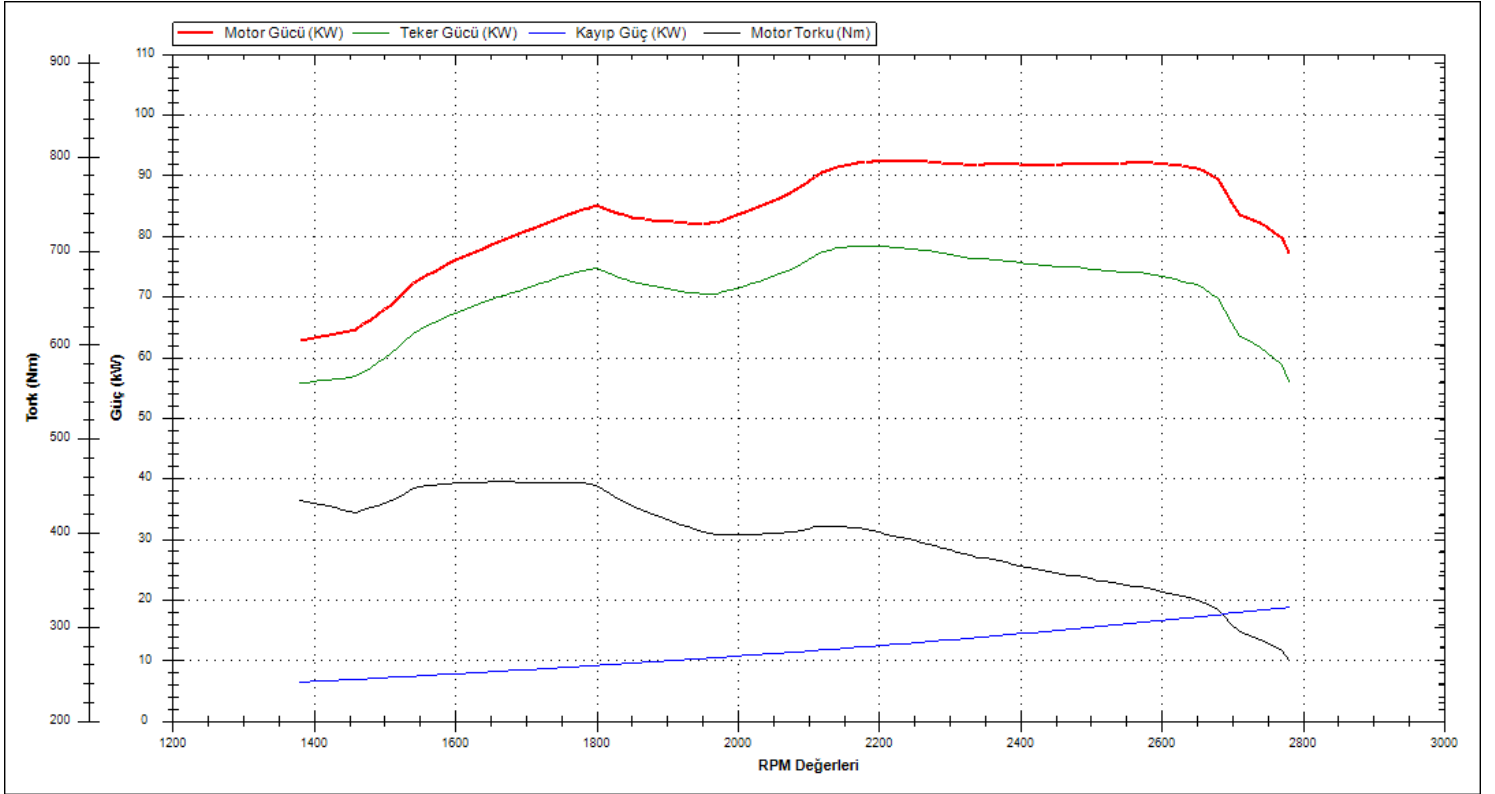
## RPM (Devir/dk) Grafiği

| Ölçülen Motor Torku | Teker Torku | Teker Gücü | Test Hızı |
| 454 | 402 | 78 | 133 |
| Ruhsat Verisi Güç | Test Sonucu Güç | Kayıp Güç | Performans % |
| 88 | 92 | 18 | 100,00 |

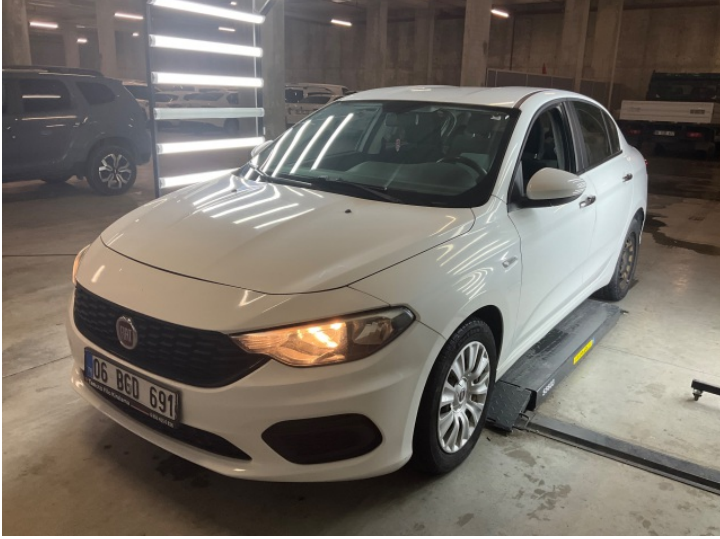
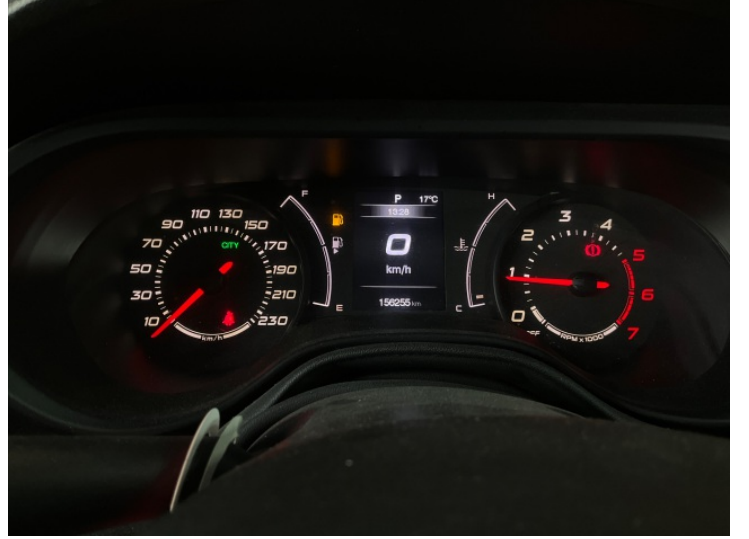
## Araç Resimleri

| | Durum | Notlar |
|---|---|---|
| Araç Kaporta Aksamı | | Ezikler, çizikler ve taş izleri mevcut |
| Taban, Tavan, Koltuk ve Kapı Döşemeleri | | Hasarlar, çizikler, deformeler ve kir mevcut |
