Rapor Tarihi: 13.04.2026 09:26
Rapor No: 06-01-1478458
Mersis No: 0309073518100001

Full Plus Ekspertiz

Plaka	06CIH609	Şanzıman Tipi	Otomatik
KM	129477	Yakıt Cinsi	Dizel
Şase	ZFA35600006T23612	Motor Gücü	88 kw
Motor Hacmi	1598cc	Marka	Fiat
Rengi	GRI	Model	Egea
İlk Tescil Tarihi	05-11-2020	Sonraki Muayene Tar.	24-01-2028
Model Yılı	2020	Araç Tipi	Sedan
Ruhsat Sahibi	TAN OTO	Kapı Sayısı	4 Kapı

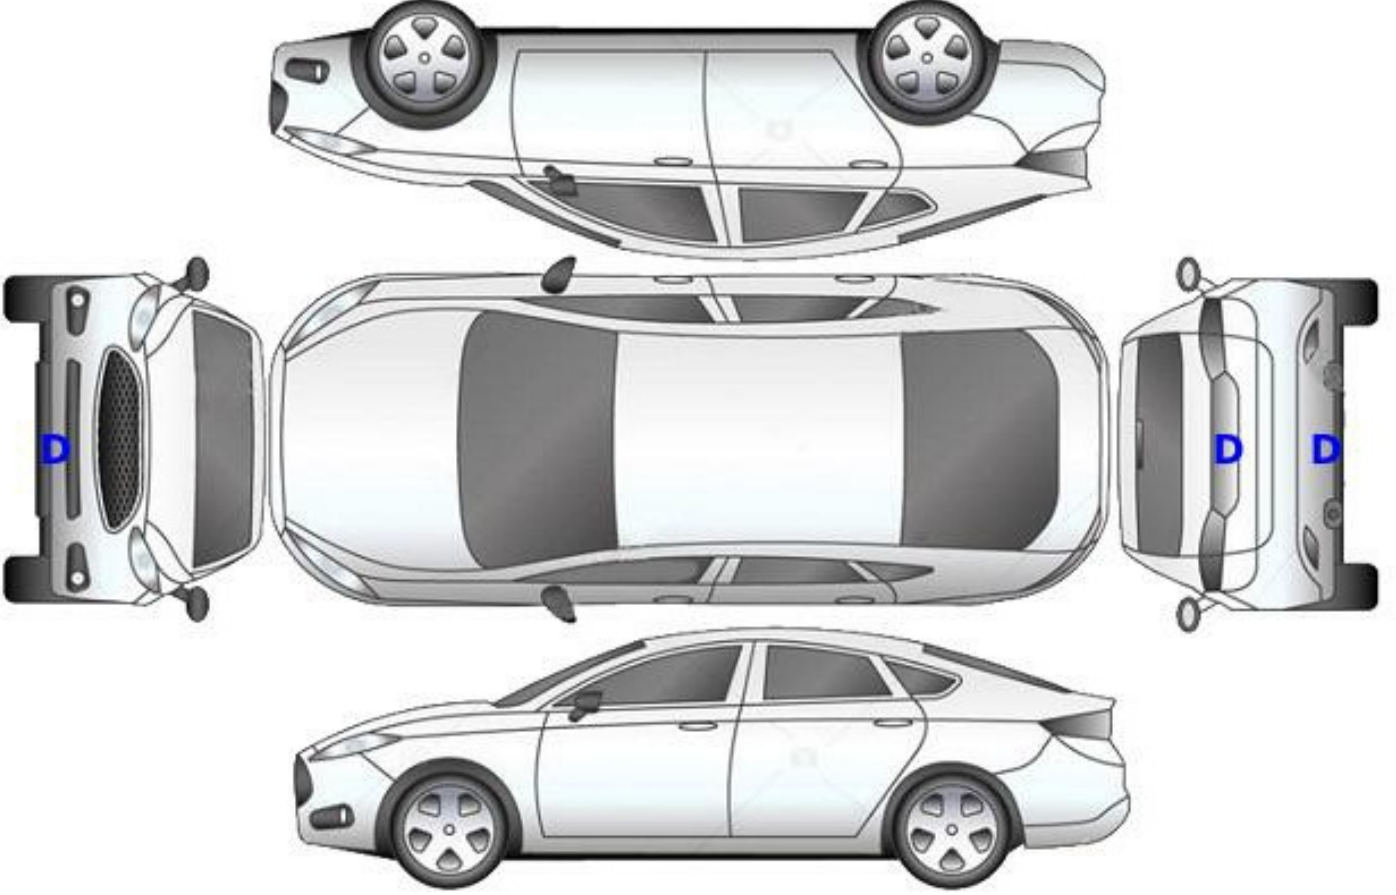
Kaporta Kontrolü(Değişmiş Boyanmış kontrolü)

B: Boyalı

B/2: Lokal Boyalı

D: Değişmiş

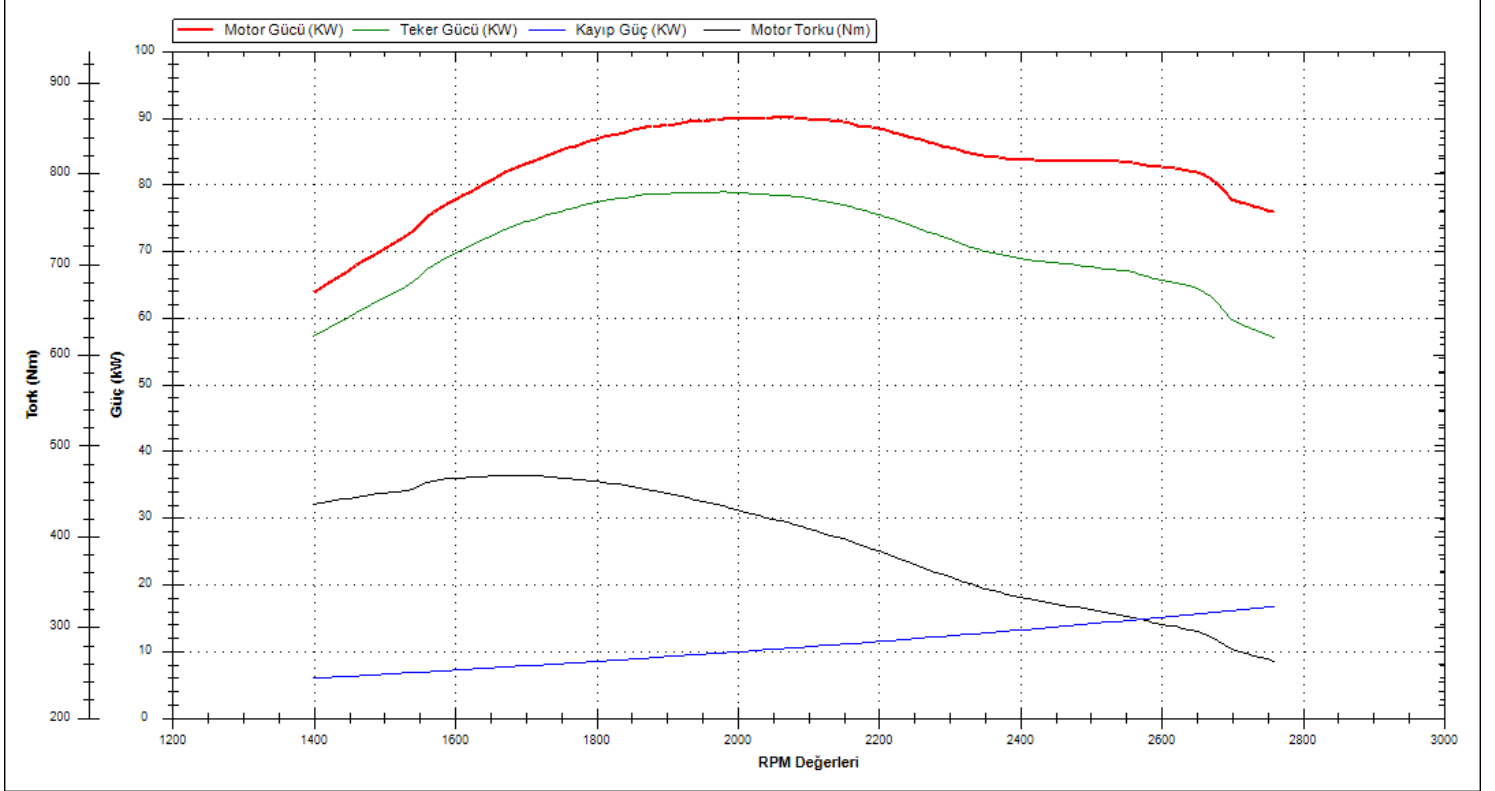
RPM (Devir/dk) Grafiği

Ölçülen Motor Torku 467 NM	Teker Torku 418 NM	Teker Gücü 78 KW	Test Hızı 123 km/h
Ruhsat Verisi Güç 88 KW	Test Sonucu Güç 89 KW	Kayıp Güç 16 KW	Performans % 100,00
