Rapor Tarihi: 29.05.2025 17:42 Bayi No: 0603 Sayfa: 1/10  
Rapor No: 06-03-1379276 Araç Giriş Tarihi: 29.05.2025 16:59 Araç Çıkış Tarihi: 29.05.2025 17:42  
Mersis No: 0309073518100001

# Full Plus Ekspertiz

## 34HDR266

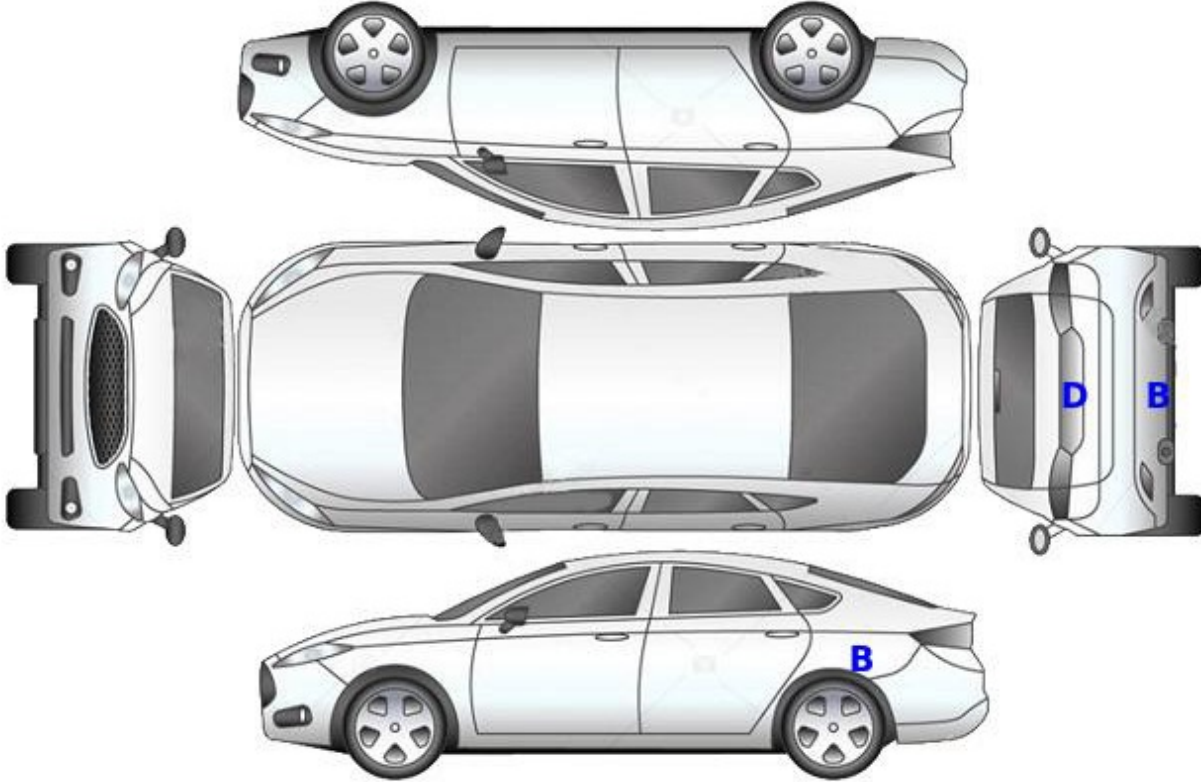
## Kaporta Kontrolü(Değişmiş Boyanmış kontrolü)

B: Boyalı

B/2: Lokal Boyalı

D: Değişmiş

Tavan

Sol üst frangart - Lokal Boya

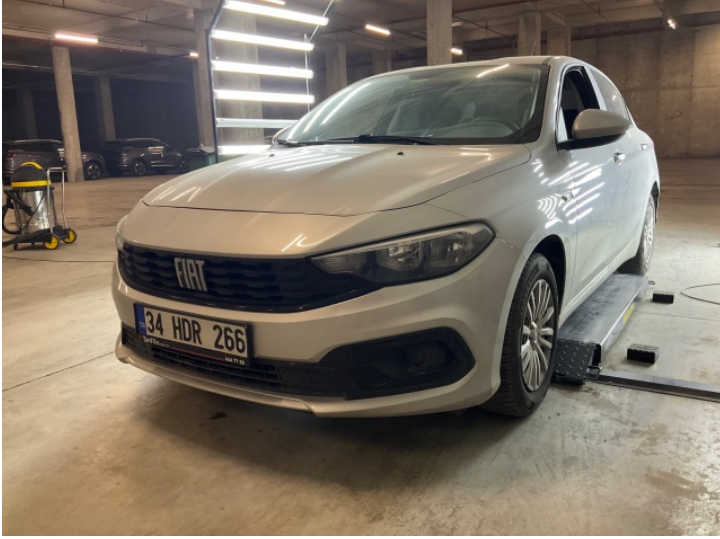
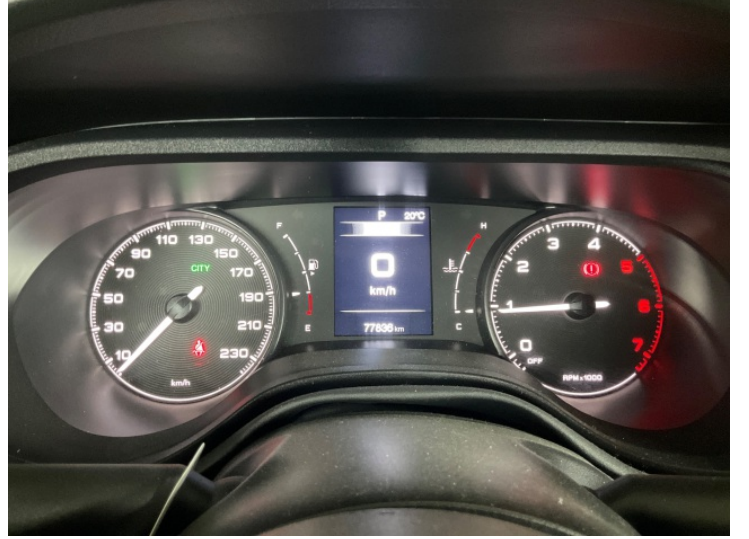
## Araç Resimleri

Tampon, ön, Ön tampon >  
Çizik

Tampon, arka, Arka tampon >  
Çizik

Pano/Göstergeler, Ön pano  
düğmeleri > Çizik

Kapı, sağ ön, Kapı, sağ ön >  
Ezik
