# Full Plus Ekspertiz

## 34HCK513

## Araç Bilgileri

| Rengi | BEYAZ | Model | Egea |

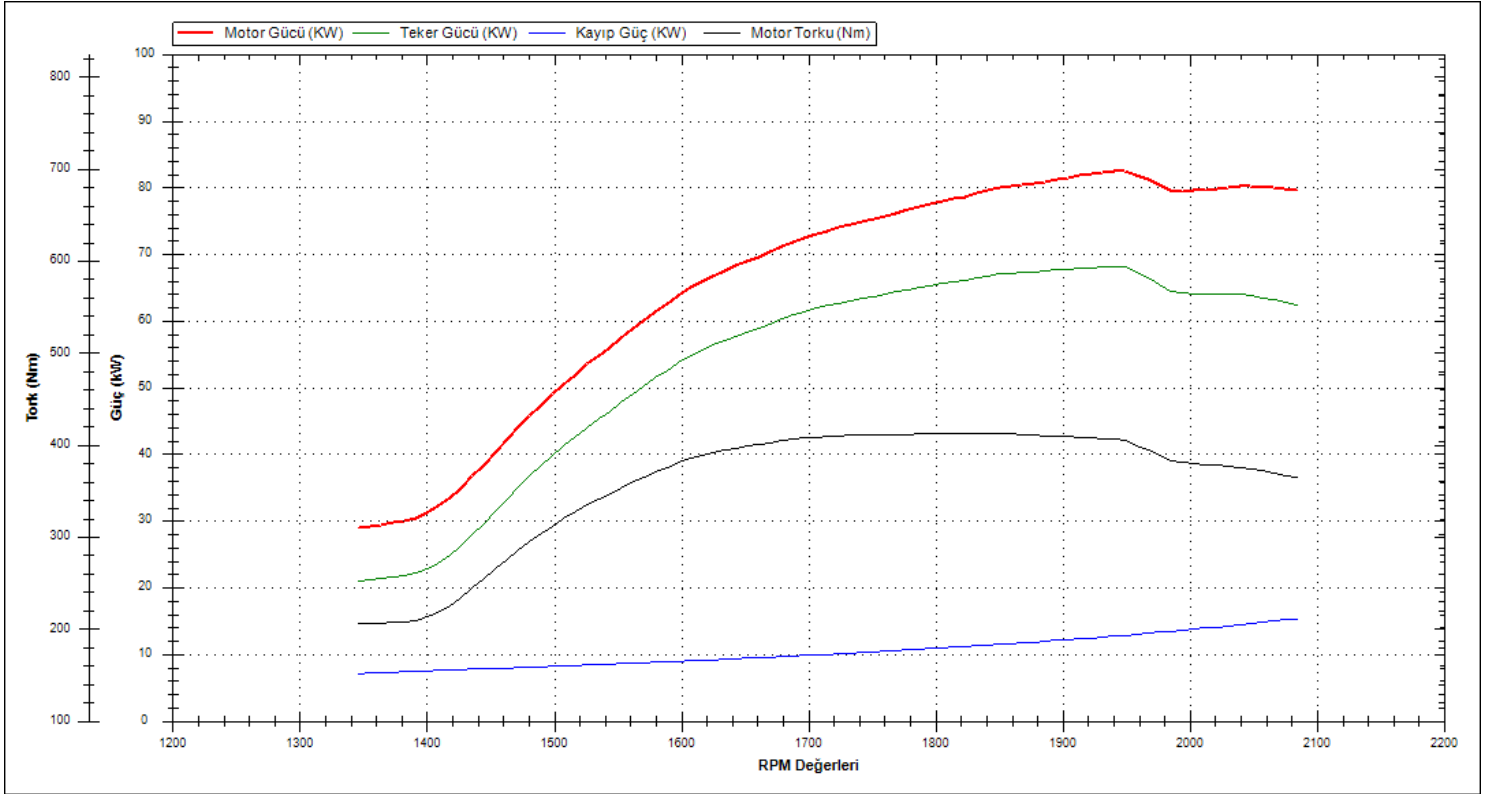
## RPM (Devir/dk) Grafiği

| Ölçülen Motor Torku | Teker Torku | Teker Gücü | Test Hızı |
| 412 | 347 | 68 | 116 |
| Ruhsat Verisi Güç | Test Sonucu Güç | Kayıp Güç | Performans % |
| 96 | 82 | 15 | 85,42 |

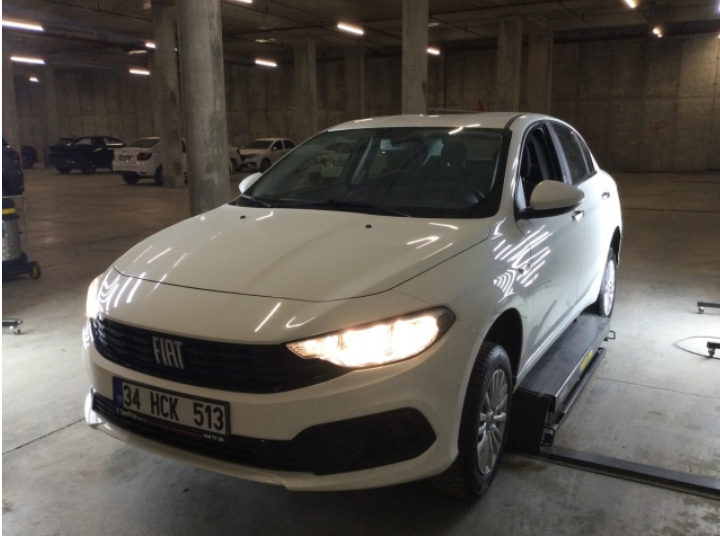
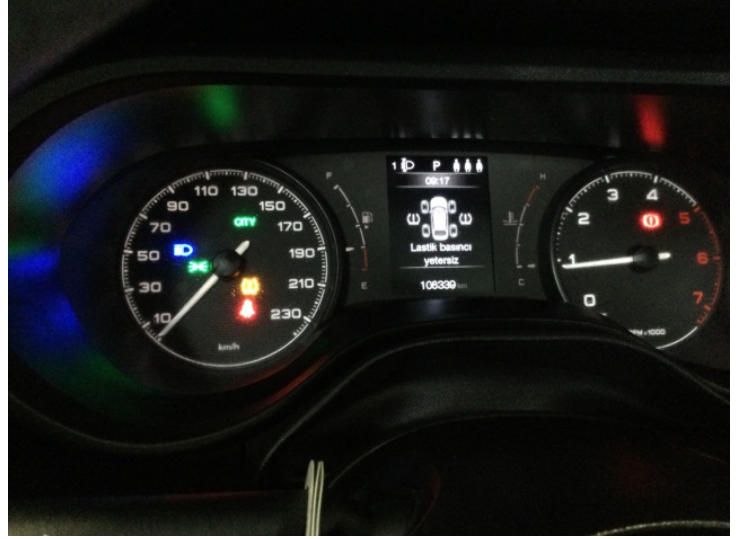
## Çizik

Tampon, ön, Ön tampon >  
Çizik
