# Full Plus Ekspertiz

## 06DRF683

| Plaka | 06DRF683 | Şanzıman Tipi | Otomatik |
| Rengi | MAVİ | Model | Egea |

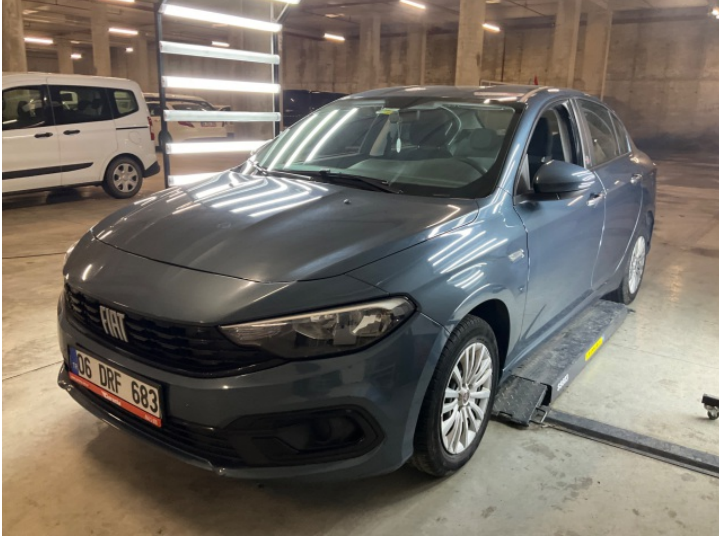
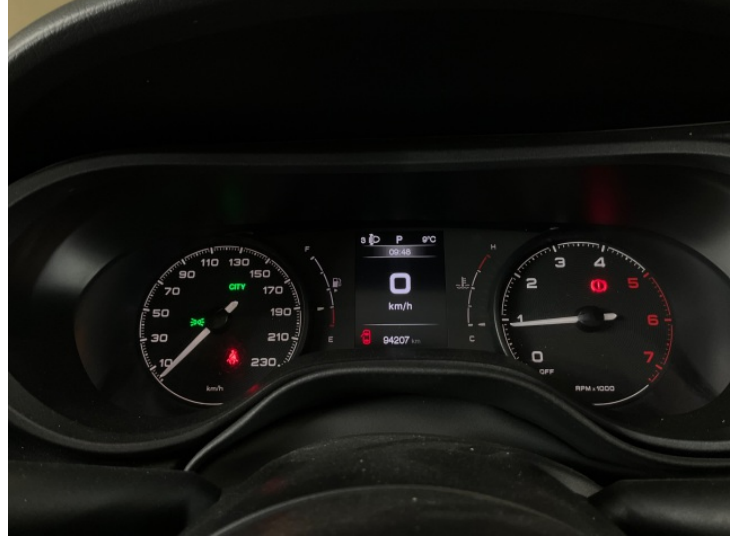
## Araç Resimleri

## Çizik

Kapı, sağ ön, Kapı, sağ ön > Çizik

Kapı, sağ arka, Kapı, sağ arka > Çizik

Bagaj kapağı/kapısı, Bagaj kapısı > Çizik

Tampon, arka, Arka tampon > Çizik

Çamurluk, sol arka, Çamurluk, sol arka > Çizik
