# Full Plus Ekspertiz

## 06ETY942

| Plaka | 06ETY942 | Şanzıman Tipi | Otomatik |
| Rengi | BEYAZ | Model | Egea |

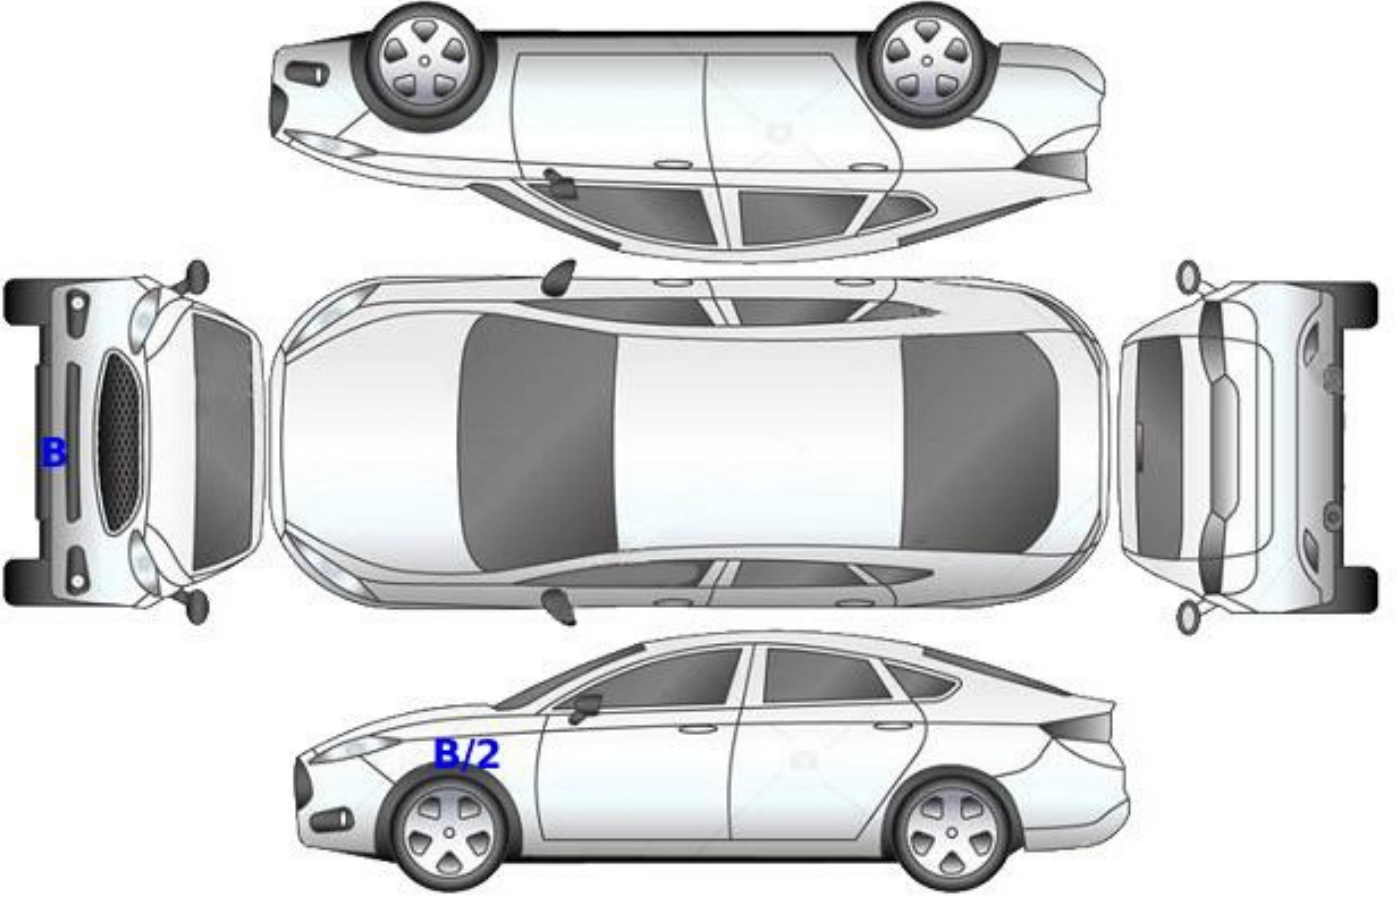
## Kaporta Kontrolü(Değişmiş Boyanmış kontrolü)

**B: Boyalı**

**B/2: Lokal Boyalı**

**D: Değişmiş**

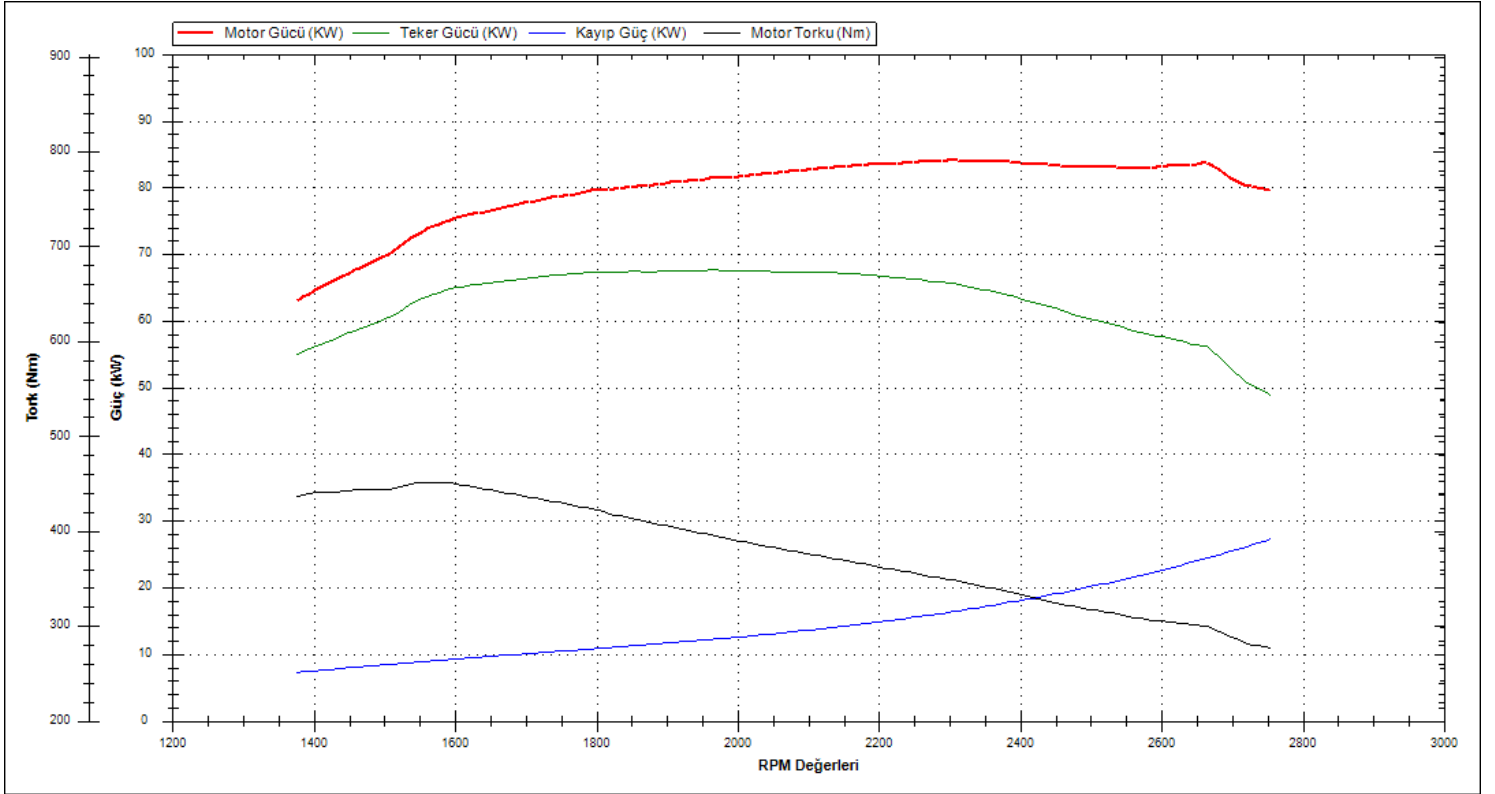
## RPM (Devir/dk) Grafięi

| llen Motor Torku | Teker Torku | Teker Gc | Test Hızı |
| 451 | 389 | 67 | 138 |
| Ruhsat Verisi G | Test Sonucu G | Kayıp G | Performans % |
| 96 | 84 | 27 | 87,50 |

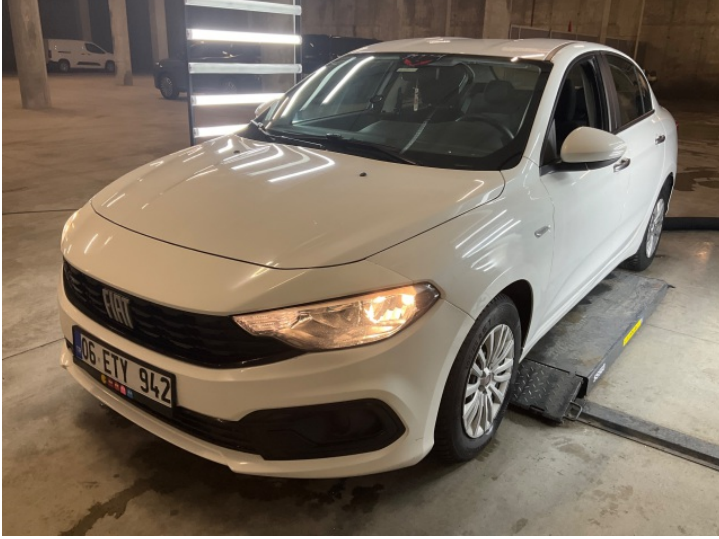
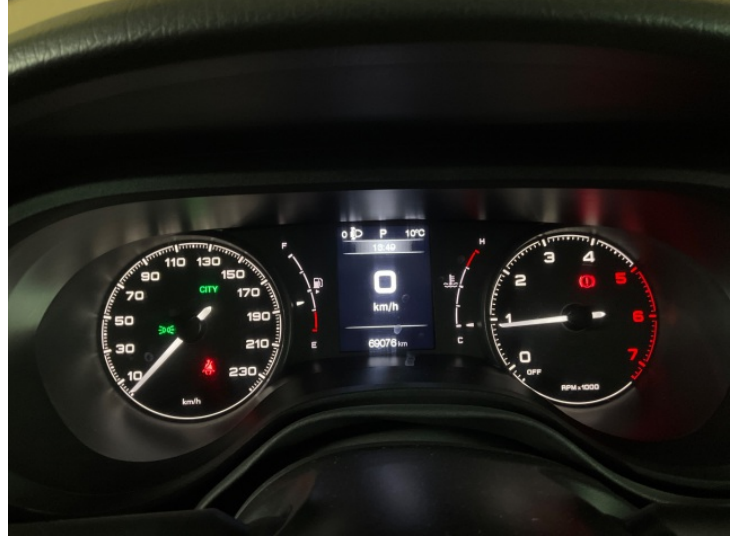
## Araç Resimleri

Tampon, arka, Arka tampon > Çizik

Tampon, ön, Ön tampon > Çizik

Kapı, sol ön, Kapı, sol ön > Ezik

Çamurluk, sağ arka, Çamurluk, sağ arka > Ezik

Kapı, sağ arka, Kapı, sağ arka > Ezik
