Full Plus Ekspertiz

34GFA049

| Marka | Fiat | Motor Hacmi | 1598cc |
| Rengi | BEYAZ | Model | Egea |

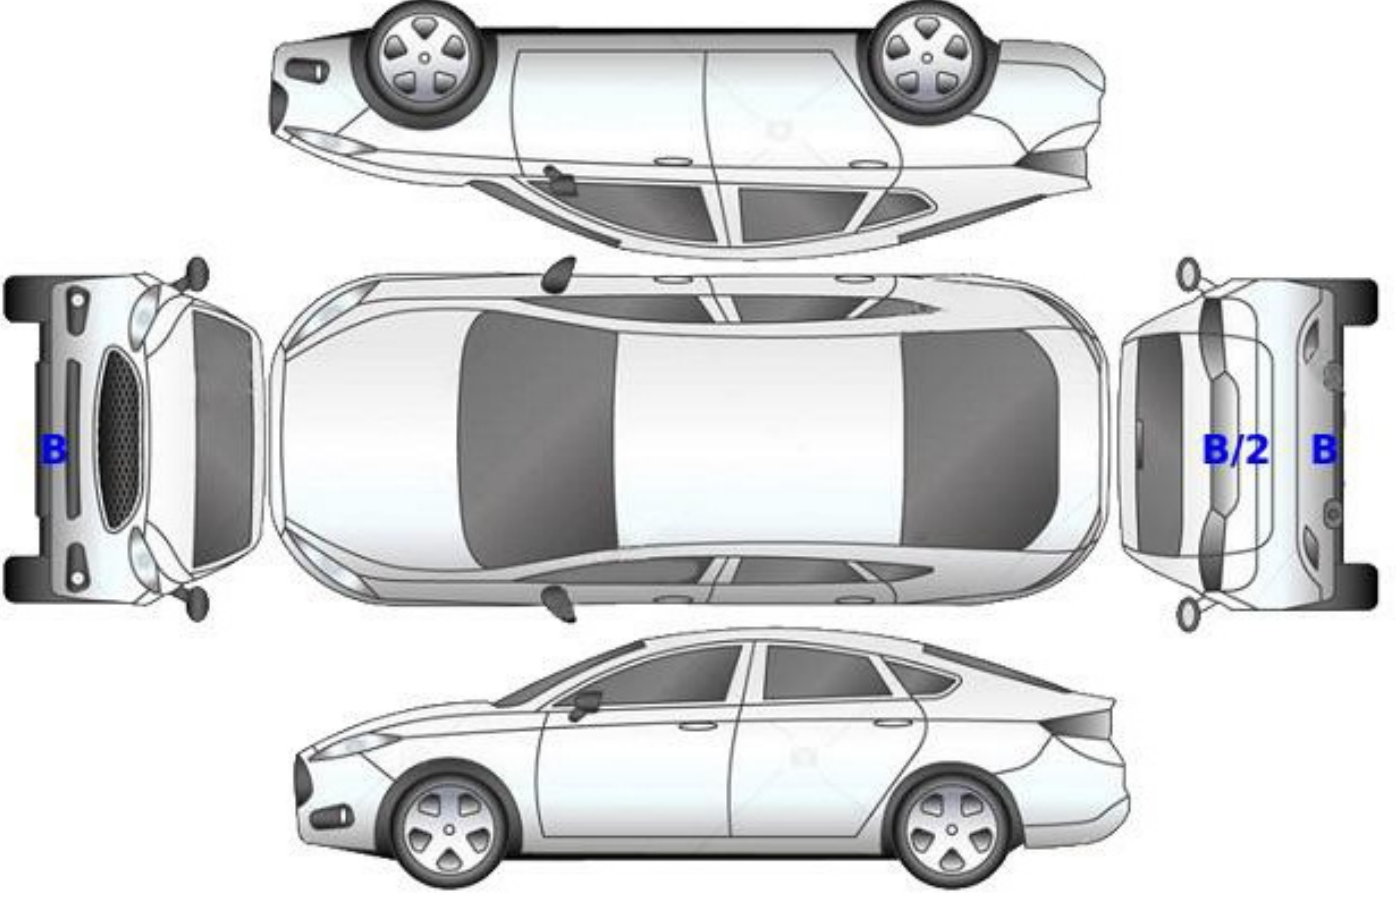
Kaporta Kontrolü(Değişmiş Boyanmış kontrolü)

B: Boyalı

B/2: Lokal Boyalı

D: Değişmiş

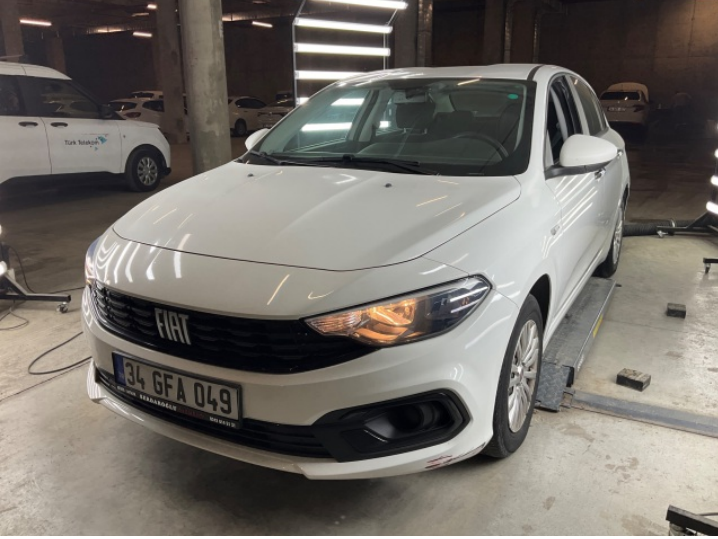
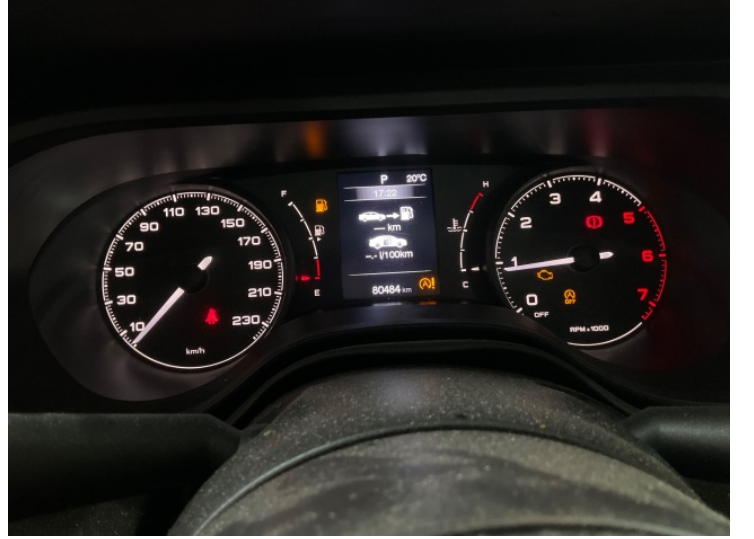
Araç Resimleri

Çizik

Arka lambalar, Arka lamba camı, sol > Çizik

Vuruk

Çamurluk, sol arka, Çamurluk, sol arka > Ezik
