Full Plus Ekspertiz

06FHP307

Plaka	06FHP307	Şanzıman Tipi	Otomatik
KM	27328	Yakıt Cinsi	Dizel
Şase	NM43560000U286402	Motor Gücü	96 kw
Marka	Fiat	Motor Hacmi	1598cc
Rengi	BEYAZ	Model	Egea
İlk Tescil Tarihi	03-07-2025	Sonraki Muayene Tar.	14-04-2028
Model Yılı	2025	Araç Tipi	Sedan
Ruhsat Sahibi	TAN OTO	Kapı Sayısı	4 Kapı

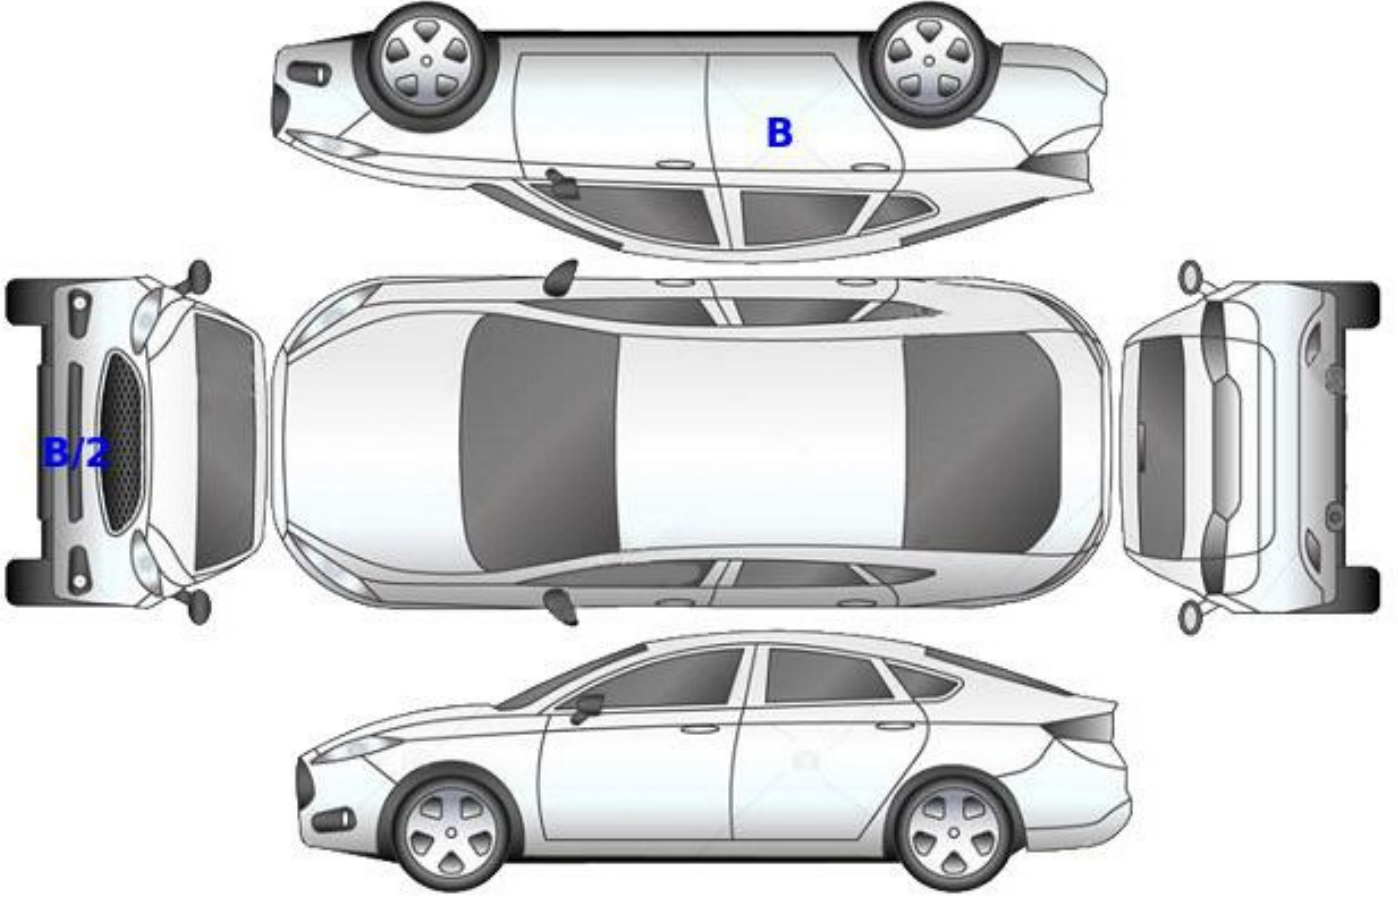
Kaporta Kontrolü(Değişmiş Boyanmış kontrolü)

B: Boyalı

B/2: Lokal Boyalı

D: Değişmiş

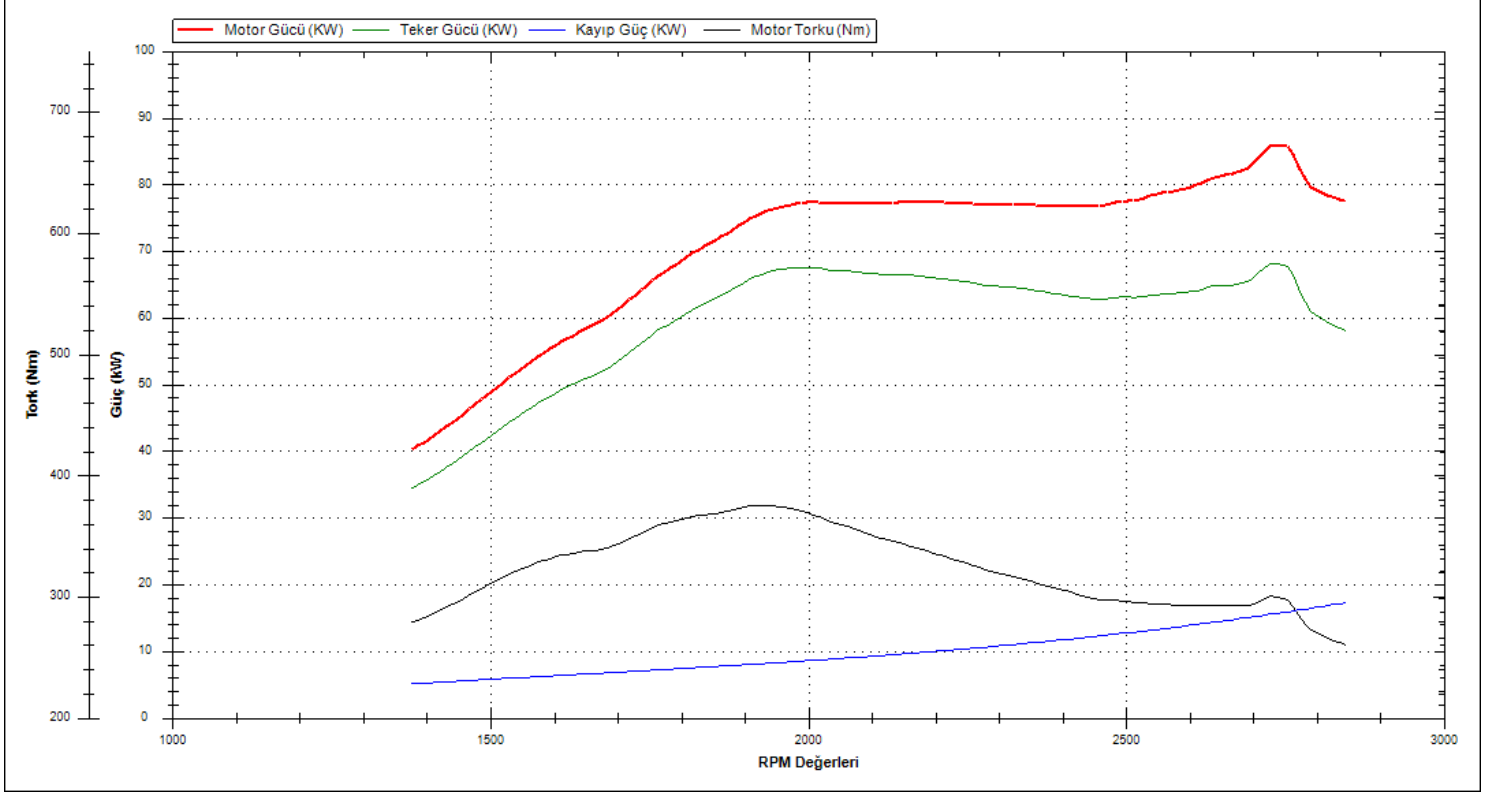
RPM (Devir/dk) Grafiği

Ölçülen Motor Torku 375 NM	Teker Torku 329 NM	Teker Gücü 68 KW	Test Hızı 163 km/h
Ruhsat Verisi Güç 96 KW	Test Sonucu Güç 85 KW	Kayıp Güç 17 KW	Performans % 88,54

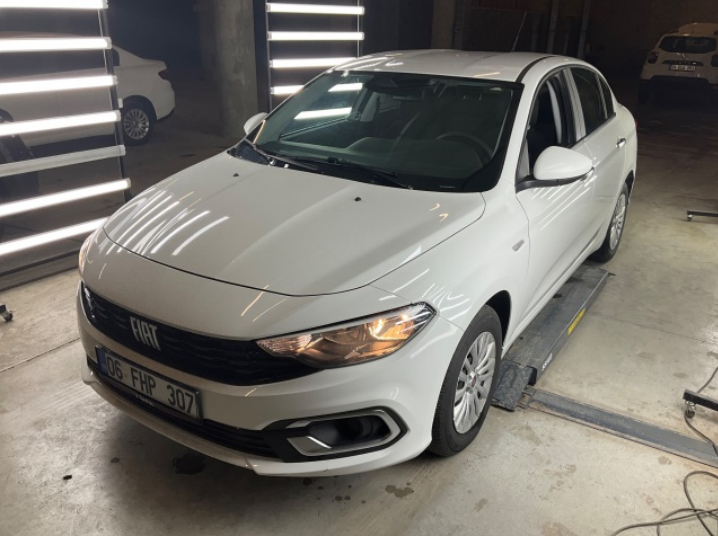
Çizik

Tampon, arka, Arka tampon >
Çizik

Araç değerine etki etmeyecek mini onarım ve- veya pasta cila işlemi ile giderilebilecek vuruks ve çizikler ekspertiz kapsamı dışında tutulmuştur.
