# Full Plus Ekspertiz

## 06FHP387

| Marka | Fiat | Motor Hacmi | 1598cc |
| Rengi | BEYAZ | Model | Egea |

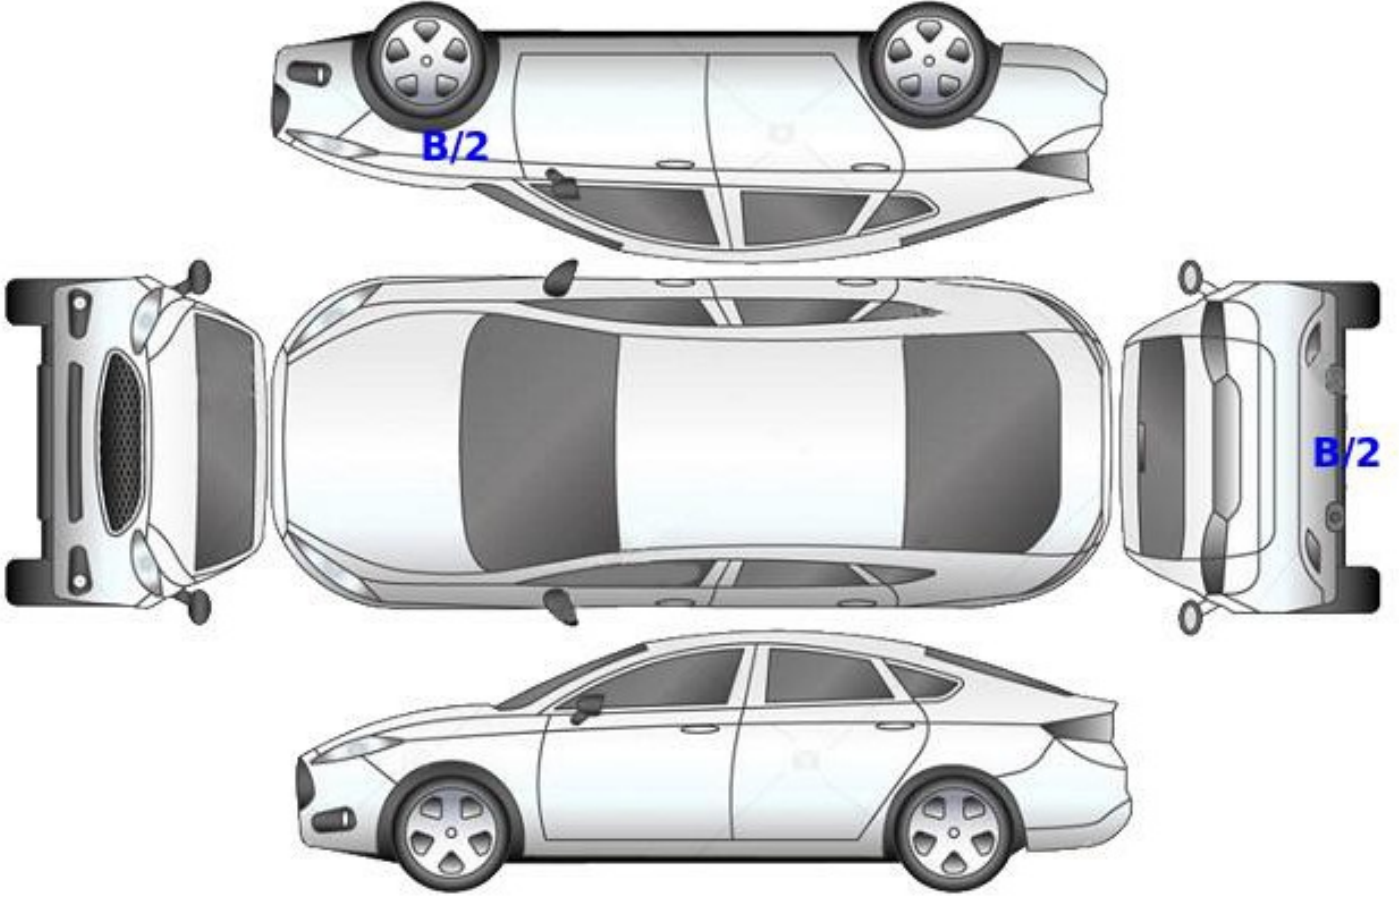
## Kaporta Kontrolü(Değişmiş Boyanmış kontrolü)

**B: Boyalı**

**B/2: Lokal Boyalı**

**D: Değişmiş**

Marşbiyel, sağ - Boyalı

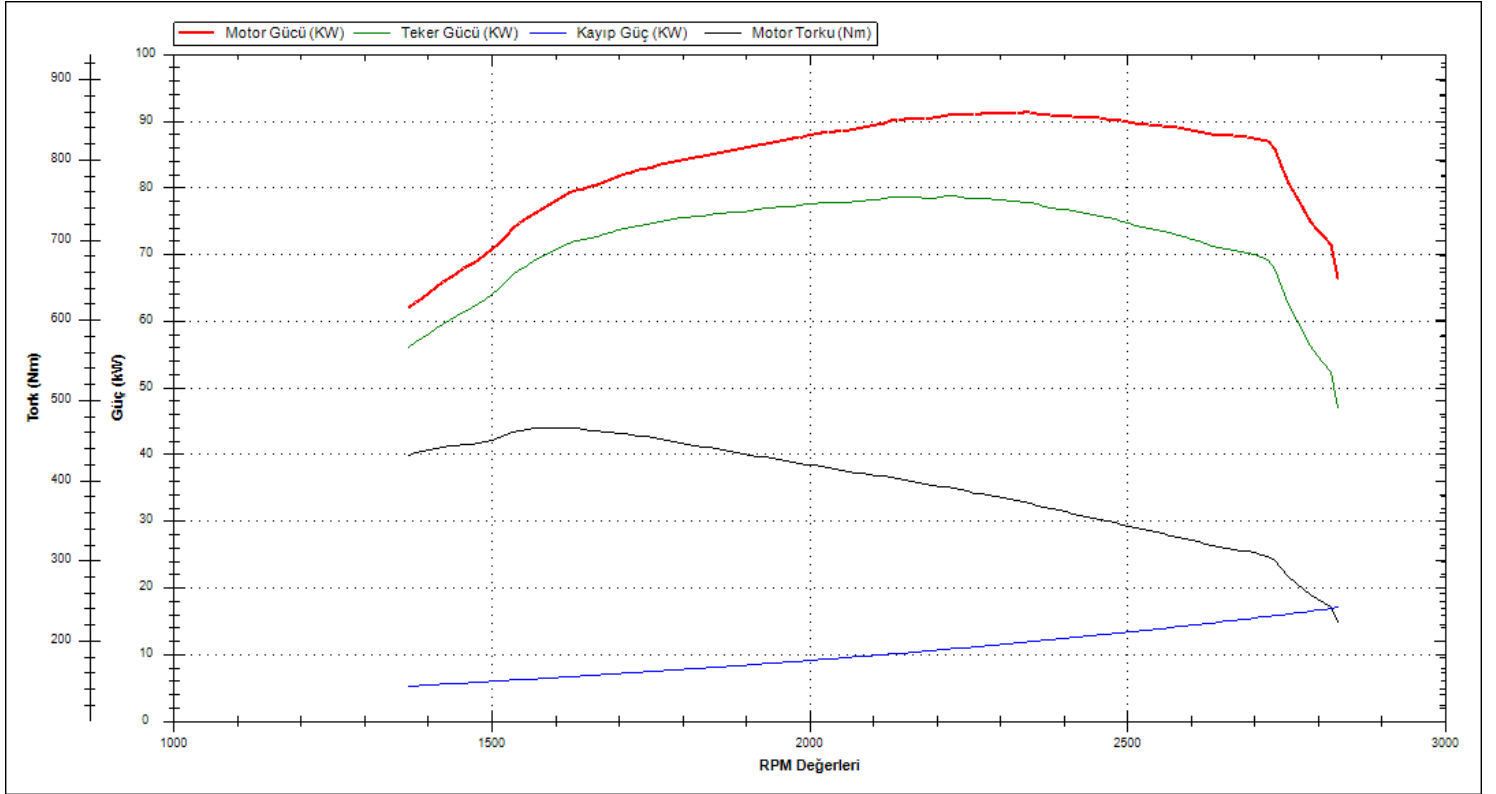
## RPM (Devir/dk) Grafiği

| Ölçülen Motor Torku | Teker Torku | Teker Gücü | Test Hızı |
| 465 | 421 | 78 | 140 |
| Ruhsat Verisi Güç | Test Sonucu Güç | Kayıp Güç | Performans % |
| 96 | 91 | 16 | 94,79 |

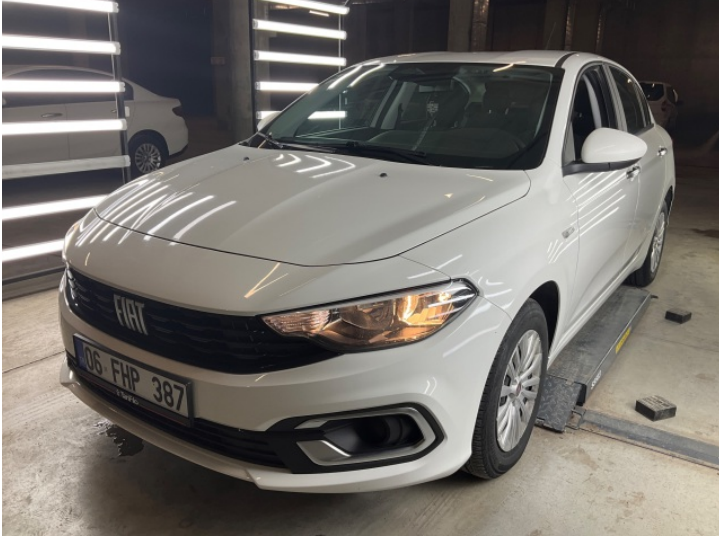
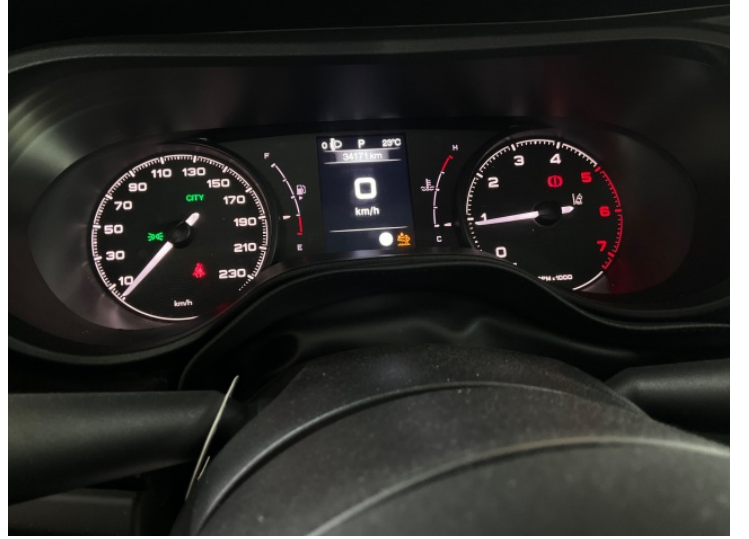
## Araç Resimleri

Tampon, ön, Ön tampon > Taş İzi

Çamurluk, sağ, Davlumbaz > Kırılmış

Tampon, arka, Arka tampon > Küçük Çizik

Motor kaputu, Dayama çubuğu/Amortisör > Kırılmış
