Rapor Tarihi: 07.07.2026 10:28  
Rapor No: 06-01-2500493  
Mersis No: 0309073518100001

# Full Plus Ekspertiz

## 06FHP382

| Rengi | BEYAZ | Model | Egea |

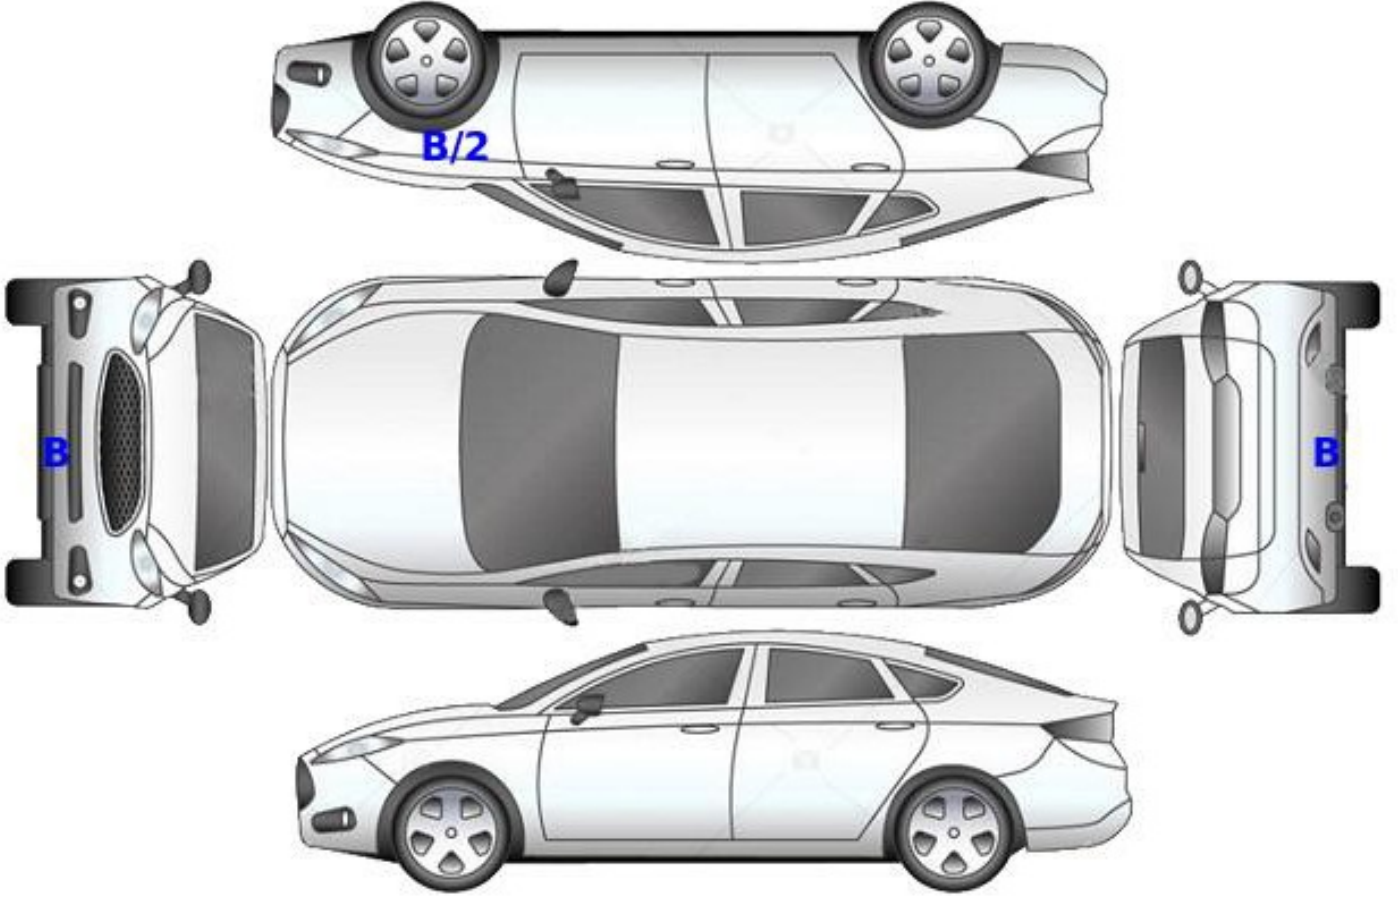
## Kaporta Kontrolü(Değişmiş Boyanmış kontrolü)

**B: Boyalı**

**B/2: Lokal Boyalı**

**D: Değişmiş**

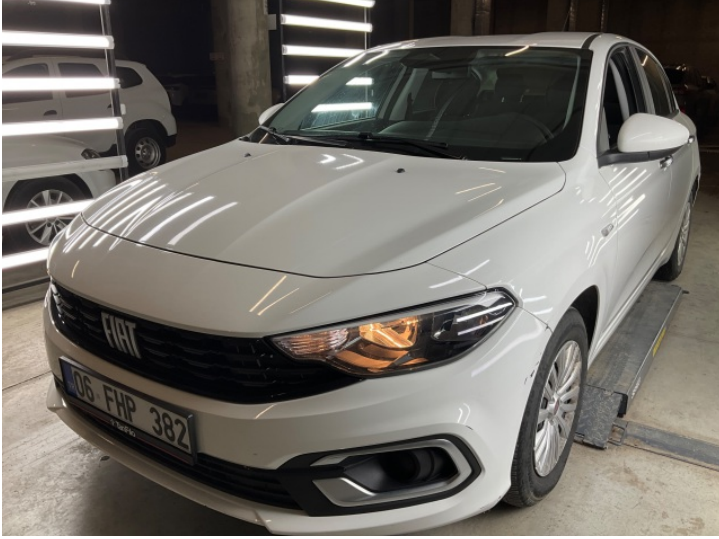
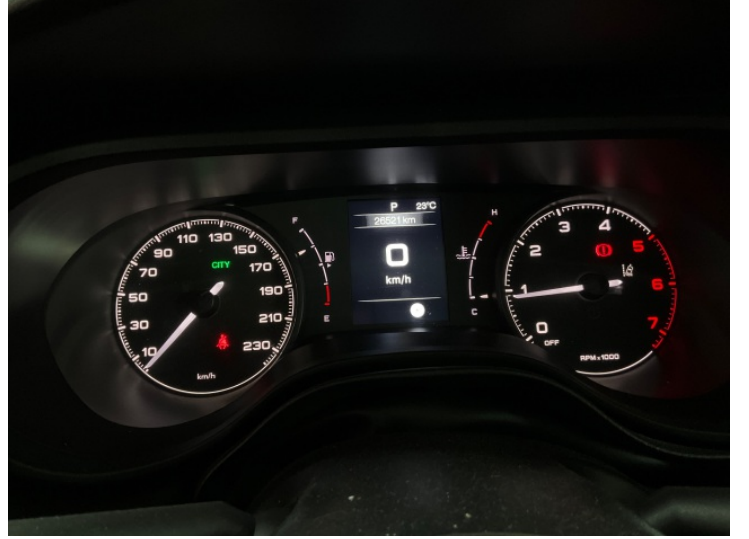
## Araç Resimleri

Çamurluk, sol arka, Çamurluk, sol arka > Çizik

Arka lambalar, Arka lamba camı, sol > Çizik

Marşbiyel, sol, Marşbiyel, sol > Ezik

Kapı, sağ ön, Kapı, sağ ön > Vuruk
