Rapor No: 06-01-1494801

Full Plus Ekspertiz

Plaka	06DIN280	Şanzıman Tipi	Otomatik
KM	181587	Yakıt Cinsi	Dizel
Şase	NM435600006N70389	Motor Gücü	88 kw
Marka	Fiat	Motor Hacmi	1598cc
Rengi	BEYAZ	Model	Egea
Sonraki Muayene Tar.	0NaN-aN-aN	Model Yılı	2019
Araç Tipi	Sedan	Ruhsat Sahibi	TAN OTO MOTORLU TAŞITLAR
Kapı Sayısı	4 Kapı

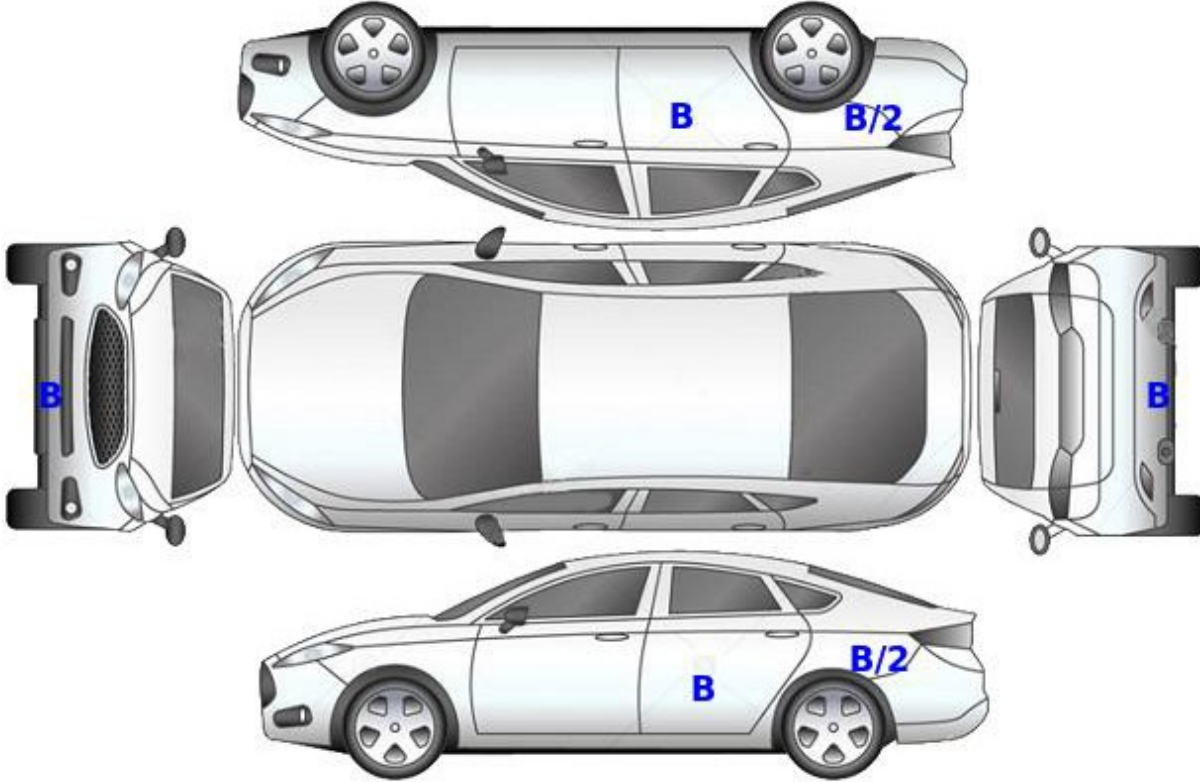
Kaporta Kontrolü(Değişmiş Boyanmış kontrolü)

B: Boyalı

B/2: Lokal Boyalı

D: Değişmiş

Marşbiyel, sol - Boyalı
Marşbiyel, sağ - Boyalı
Fren diskleri, ön - Aşınmış

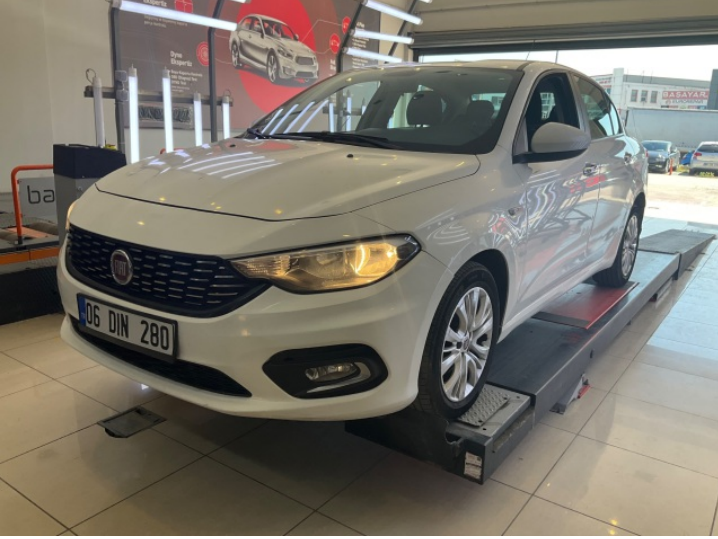
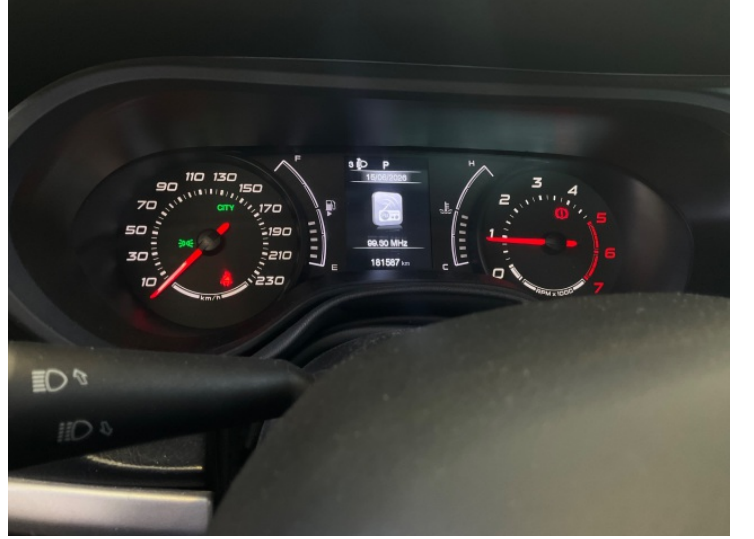
Araç Resimleri

Çizik

Dikiz aynası, sol, Dış dikiz aynası > Çizik
