# Full Plus Ekspertiz

## 06FOP259

Plaka	06FOP259	Şanzıman Tipi	Otomatik
KM	55691	Yakıt Cinsi	Dizel
Şase	NM435600006X88624	Motor Gücü	96 kw
Marka	Fiat	Motor Hacmi	1598cc
Rengi	MAVİ	Model	Egea
İlk Tescil Tarihi	04-10-2022	Sonraki Muayene Tar.	23-09-2027
Model Yılı	2022	Araç Tipi	Sedan
Ruhsat Sahibi	TAN OTO	Kapı Sayısı	4 Kapı

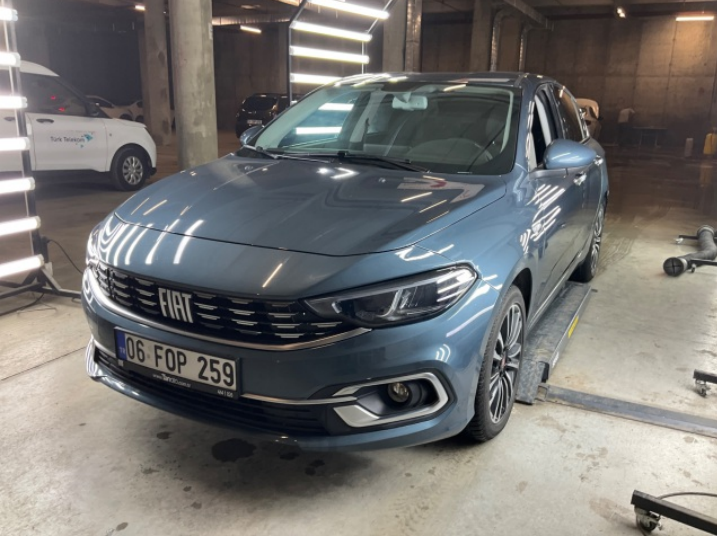
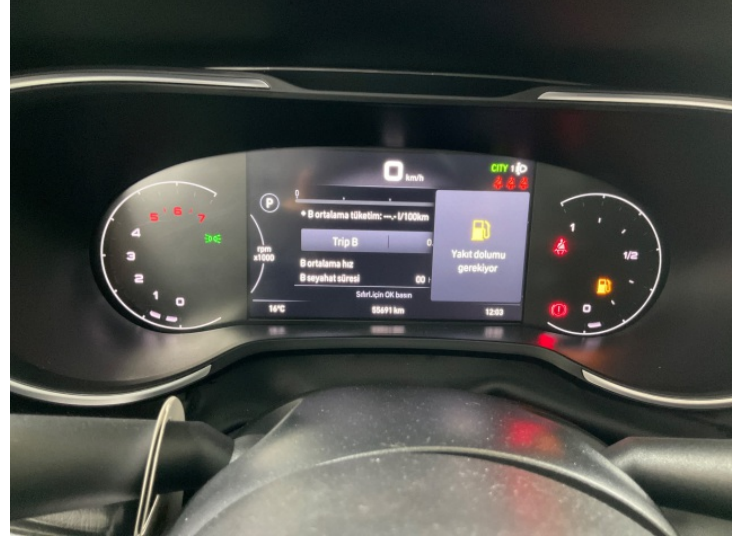
## Çizik

Tampon, ön, Ön tampon >  
Çizik

Çamurluk, sol arka, Çamurluk,  
sol arka > Çizik

Çamurluk, sol, Çamurluk, sol >  
Çizik
