Z OTORİTE EKSPERTİZ OTOMOTİV GAYRİMENKUL TİC. A.Ş. D-Expert  
Ankara Şaşmaz Şubesi Bahçekapı Mah.Sanayi Bulvarı No:4/B Şaşmaz  
ankara0601@dexpert.com.tr 0312 278 81 82 ETİMESGUT ANKARA

# Full Plus Ekspertiz

## 06BVP960

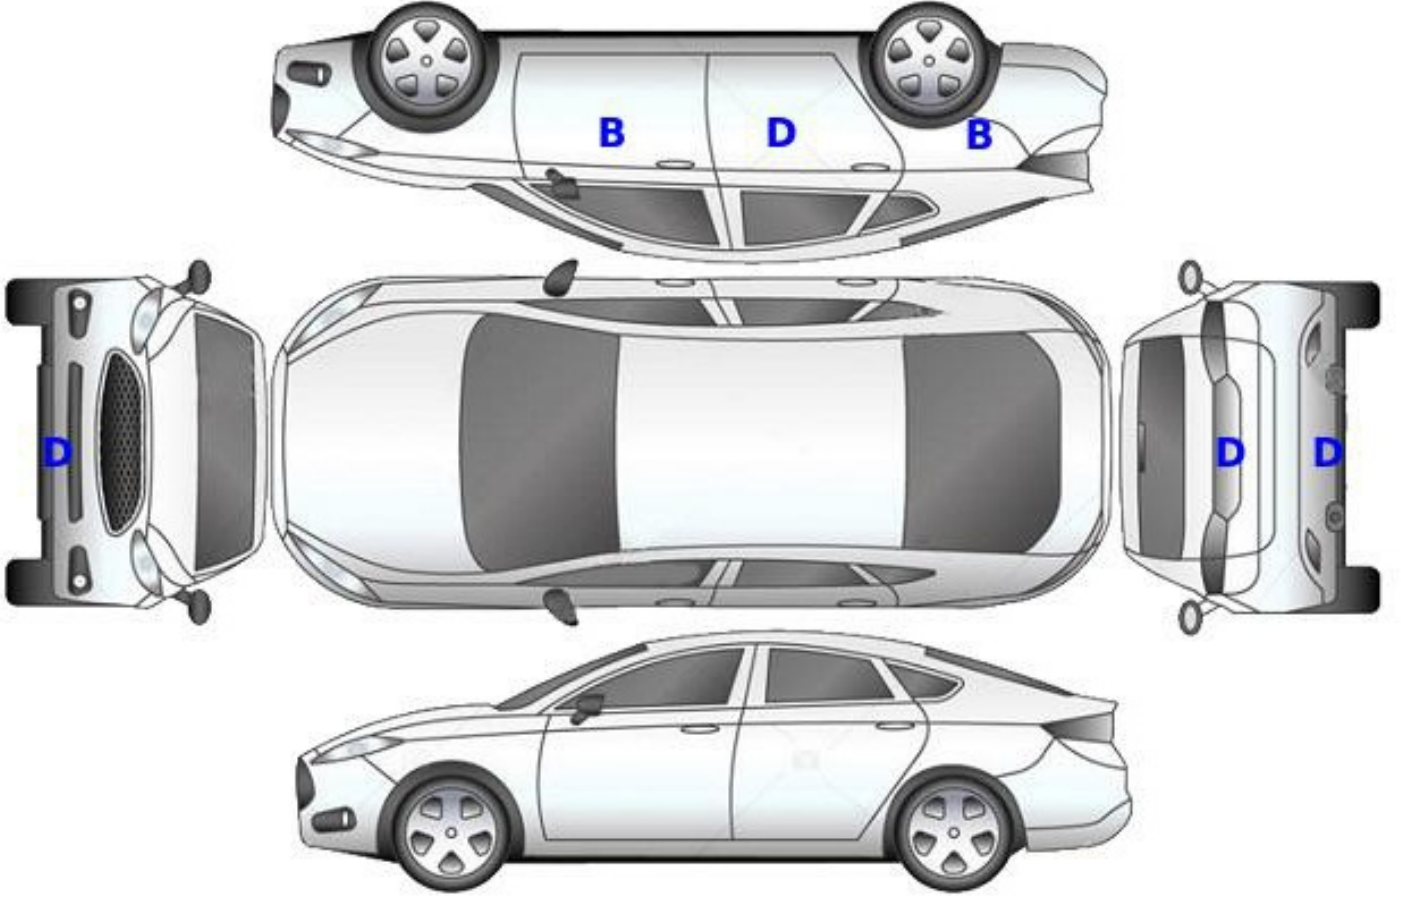
## Kaporta Kontrolü(Değişmiş Boyanmış kontrolü)

**B: Boyalı**

**B/2: Lokal Boyalı**

**D: Değişmiş**

| Parça Grubu | Parça ve Hasar |
|---|---|
| Kaporta | C-direk, sağ - Boyalı |
| Marşbiyel, sağ | Marşbiyel, sağ - Boyalı |
| Kaporta | Sağ Üst Frangart - Lokal Boya |
| Kaporta | B-direk, sağ - Lokal Boya |
