Rapor Tarihi: 24.10.2025 09:52 Bayi No: 0601 Sayfa: 1/11  
Rapor No: 06-01-1429834 Araç Giriş Tarihi: 24.10.2025 09:12 Araç Çıkış Tarihi: 24.10.2025 09:52  
Mersis No: 0309073518100001

# Full Plus Ekspertiz

## 06DSA817

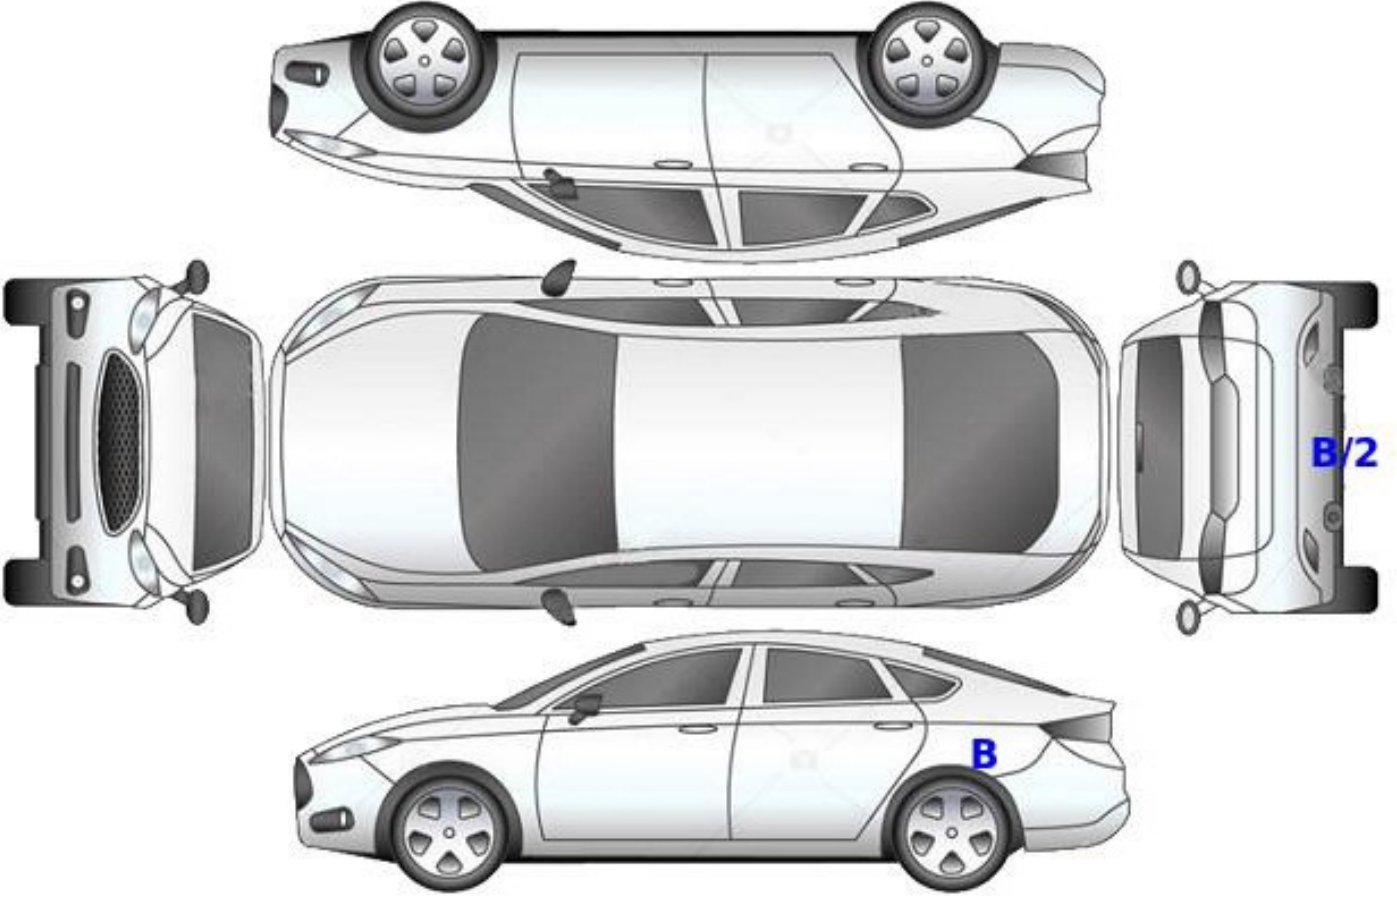
## Kaporta Kontrolü(Değişmiş Boyanmış kontrolü)

**B: Boyalı**

**B/2: Lokal Boyalı**

**D: Değişmiş**

| Parça Grubu | Parça ve Hasar |
|---|---|
| Kaporta | Sol Üst Frangart - Lokal Boya |
| Marşbiyel, sol | Marşbiyel, sol - Lokal Boya |

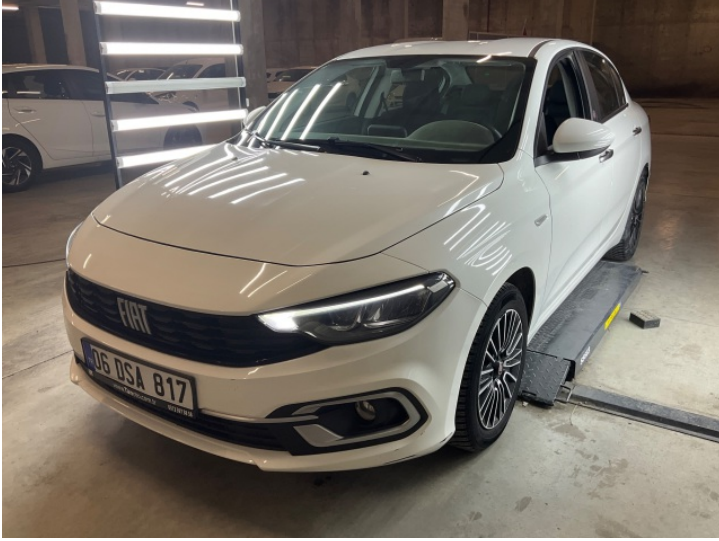
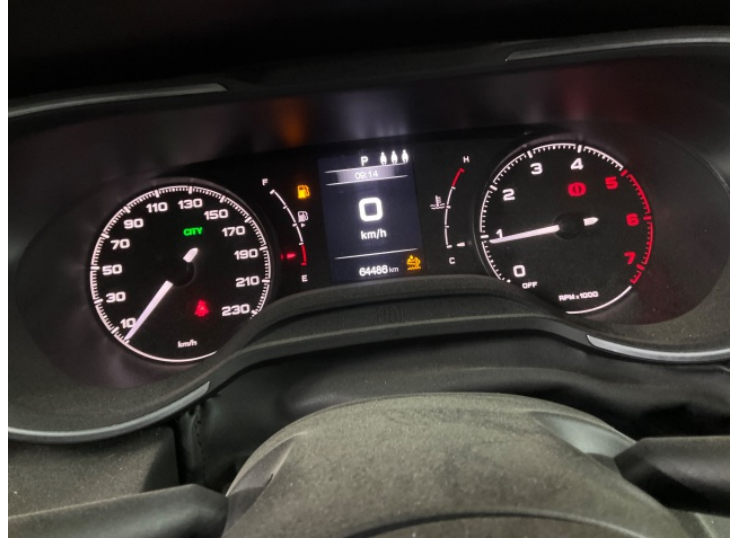
## Araç Resimleri

## Çizik

Tampon, ön, Ön tampon > Çizik
