# Full Plus Ekspertiz

## 06DGR416

| Plaka | 06DGR416 | Şanzıman Tipi | Otomatik |
| Marka | Fiat | Motor Hacmi | 1598cc |

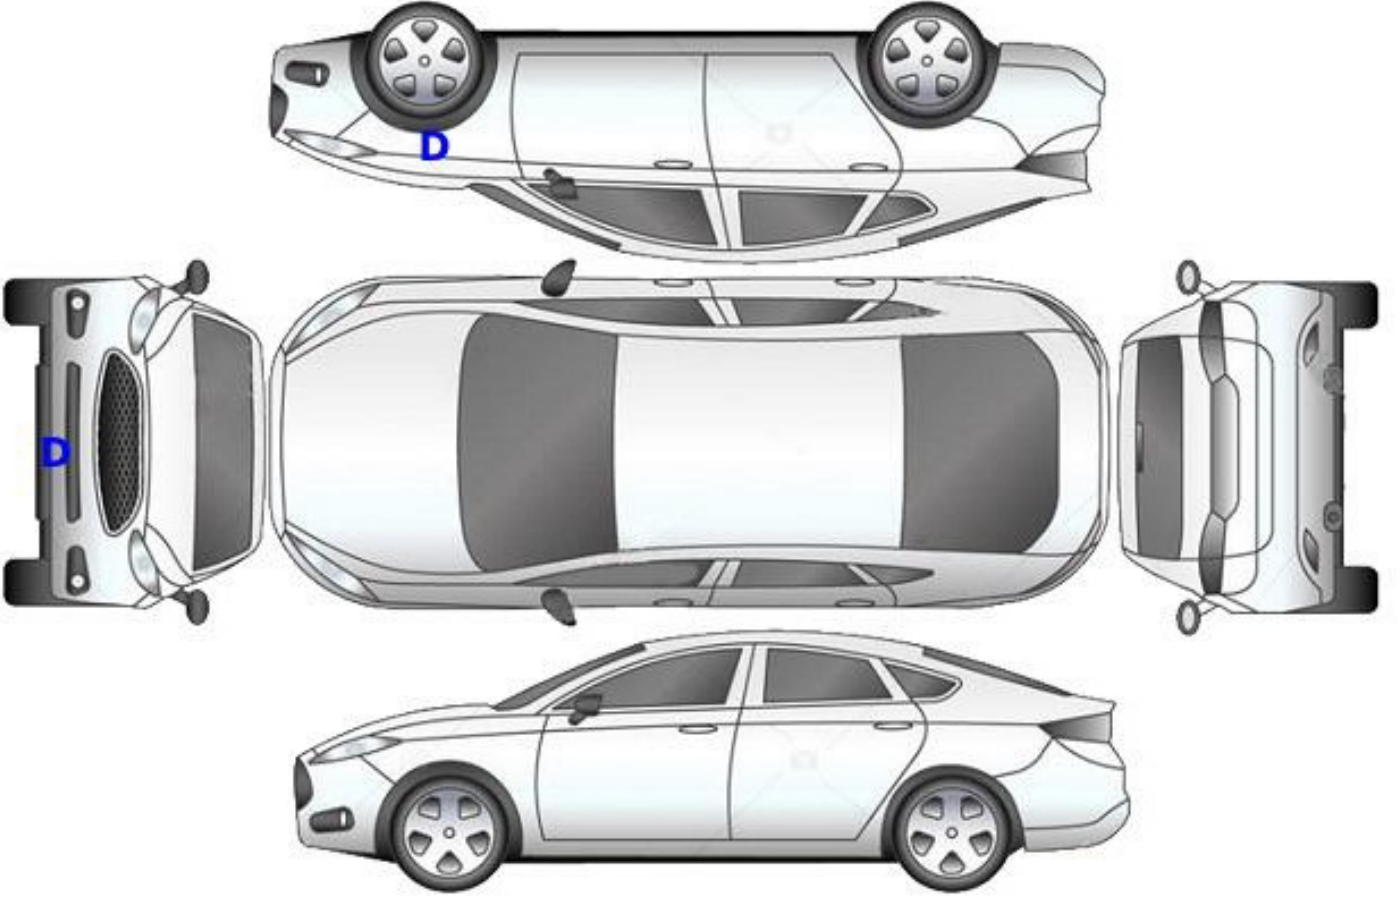
## Kaporta Kontrolü(Değişmiş Boyanmış kontrolü)

**B: Boyalı**

**B/2: Lokal Boyalı**

**D: Değişmiş**

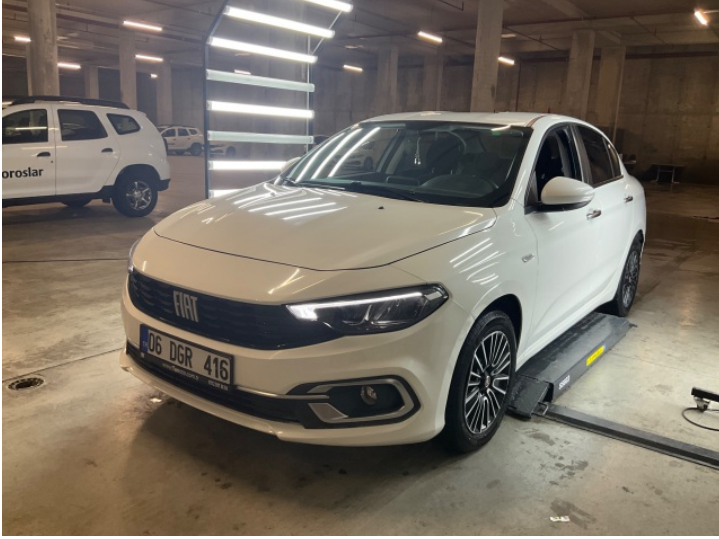
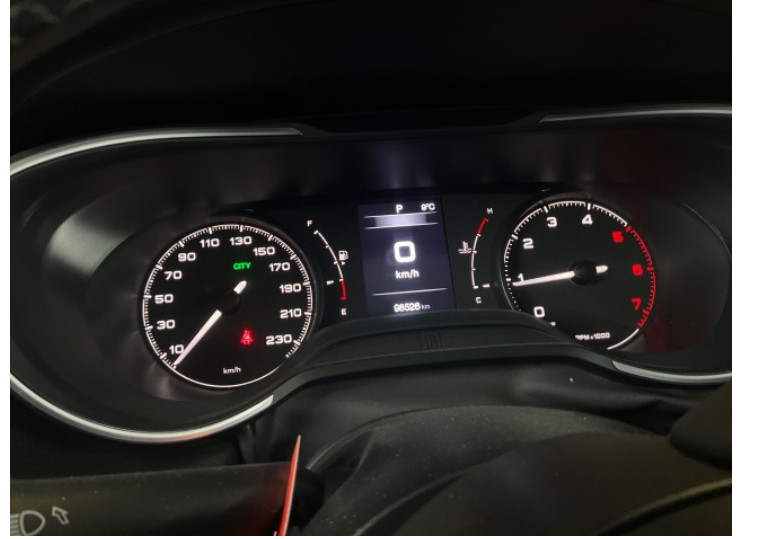
## Araç Resimleri

Tampon, arka, Arka tampon > Çizik

Kapı, sol ön, Kapı, sol ön > Çizik

Çamurluk, sol, Çamurluk, sol > Çizik

Marşbiyel, sağ, Marşbiyel, sağ > Ezik

Çamurluk, sağ arka, Çamurluk, sağ arka > Ezik
