# Full Plus Ekspertiz

## 06DSA818

**Müşteri** TAN OTO MOTORLU ARAÇLAR TAŞIMACILIK  
İNŞ.TİC.LTD.ŞTİ.(CHERY)

| Rengi | BEYAZ | Model | Egea |

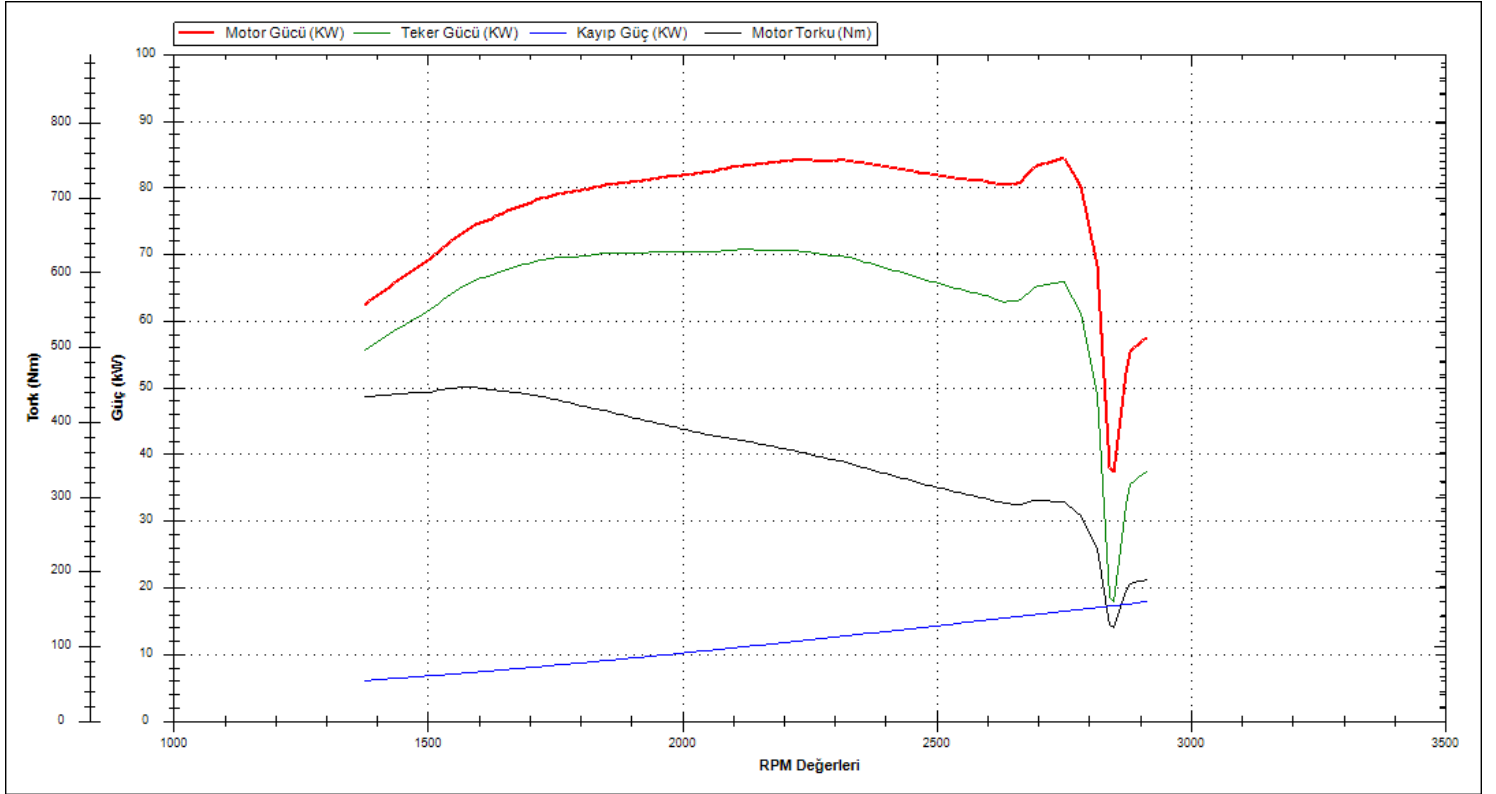
## RPM (Devir/dk) Grafiği

| 446 | 397 | 70 | 164 |
| 96 | 84 | 17 | 87,50 |
