# Full Plus Ekspertiz

## 34FZL271

<b>Plaka</b>	34FZL271	<b>Şanzıman Tipi</b>	Otomatik
<b>KM</b>	70109	<b>Yakıt Cinsi</b>	Dizel
<b>Şase</b>	NM435600006X11454	<b>Motor Gücü</b>	96 kw
<b>Marka</b>	Fiat	<b>Motor Hacmi</b>	1598cc
<b>Rengi</b>	BEYAZ	<b>Model</b>	Egea
<b>İlk Tescil Tarihi</b>	18-11-2022	<b>Sonraki Muayene Tar.</b>	10-05-2027
<b>Model Yılı</b>	2022	<b>Araç Tipi</b>	Sedan
<b>Ruhsat Sahibi</b>	TAN OTO	<b>Kapı Sayısı</b>	4 Kapı

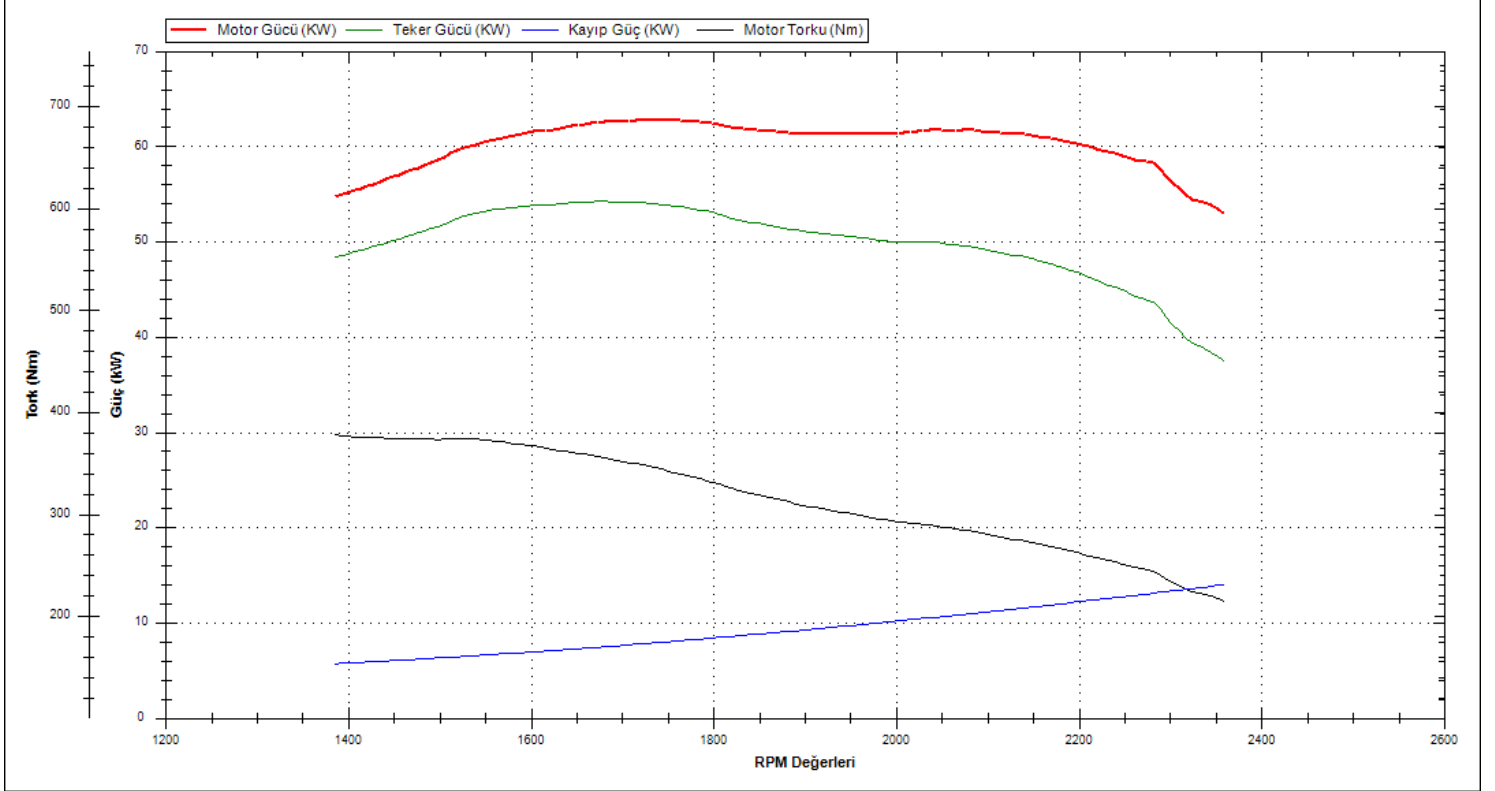
## RPM (Devir/dk) Grafiği

Ölçülen Motor Torku	Teker Torku	Teker Gücü	Test Hızı
377	333	73	142
NM	NM	KW	km/h
Ruhsat Verisi Güç	Test Sonucu Güç	Kayıp Güç	Performans %
96	89	13	92,71
KW	KW	KW

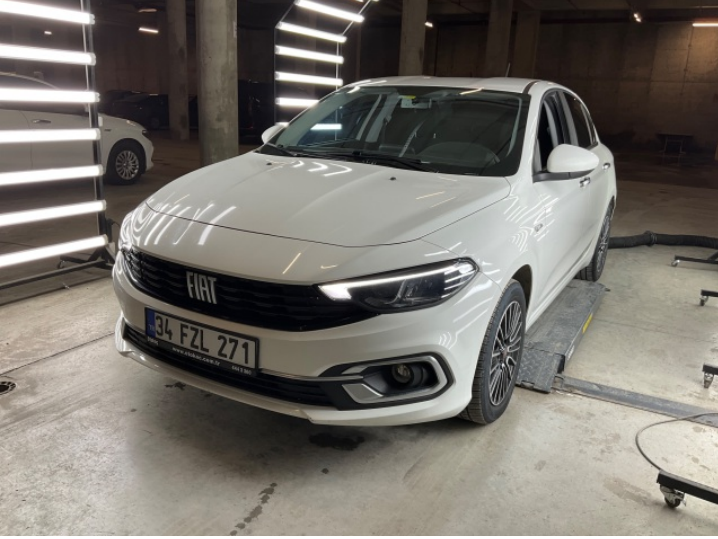
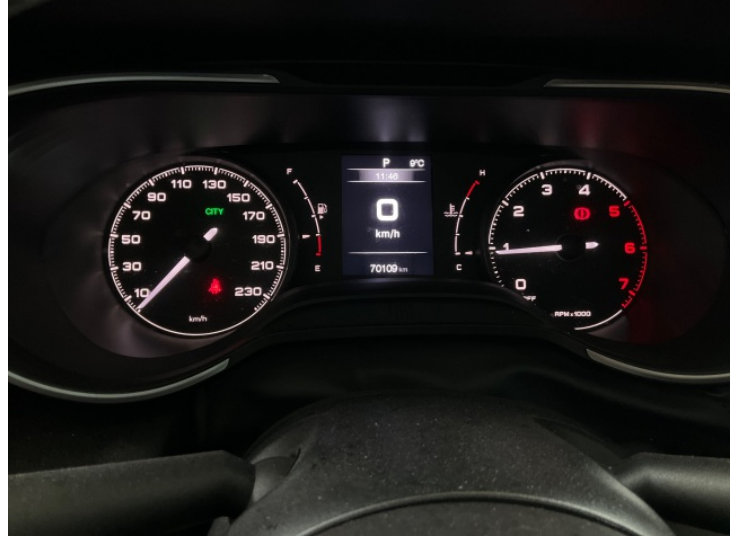
## Araç Resimleri

Tampon, arka, Arka tampon >  
Çizik

Kapı, sağ arka, Kapı, sağ arka  
> Çizik

Tampon, ön, Ön tampon >  
Çizik

Çamurluk, sağ arka, Çamurluk,  
sağ arka > Ezik
