Rapor No: 06-01-2489419

Full Plus Ekspertiz

Plaka	34GBY379	Şanzıman Tipi	Otomatik
KM	105851	Yakıt Cinsi	Dizel
Şase	NM435600006X10900	Motor Gücü	96 kw
Marka	Fiat	Motor Hacmi	1598cc
Rengi	BEYAZ	Model	Egea
İlk Tescil Tarihi	21-12-2022	Sonraki Muayene Tar.	31-05-2027
Model Yılı	2022	Araç Tipi	Sedan
Ruhsat Sahibi	TAN OTO	Kapı Sayısı	4 Kapı

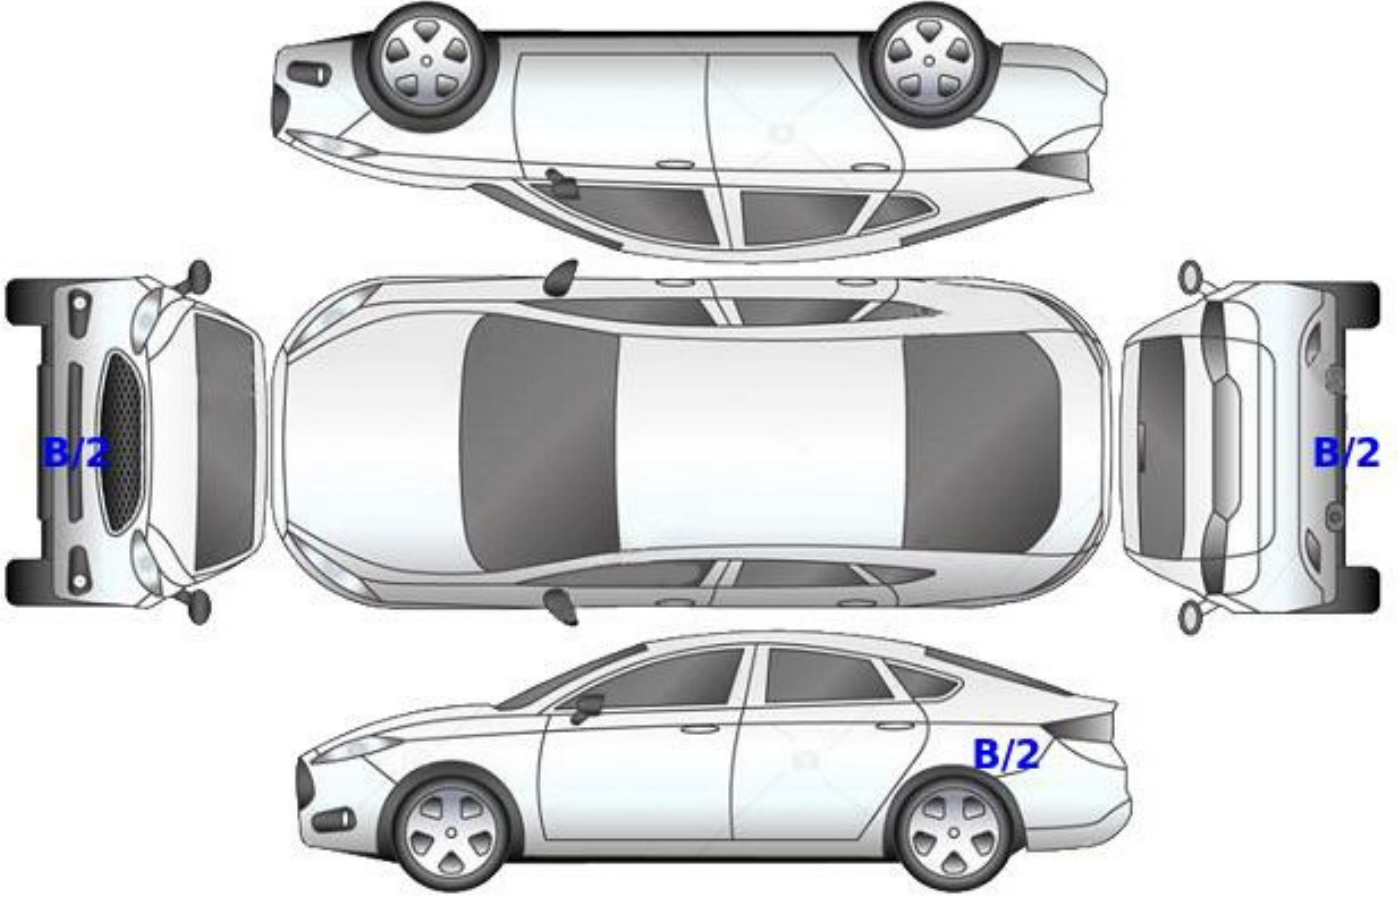
Kaporta Kontrolü(Değişmiş Boyanmış kontrolü)

Marşbiyel, sağ
Marşbiyel, sol

Marşbiyel, sağ - Boyalı
Marşbiyel, sol - Lokal Boya
