# Full Plus Ekspertiz

## 06DIG166

Fiat Aegea 1.6 JTDM

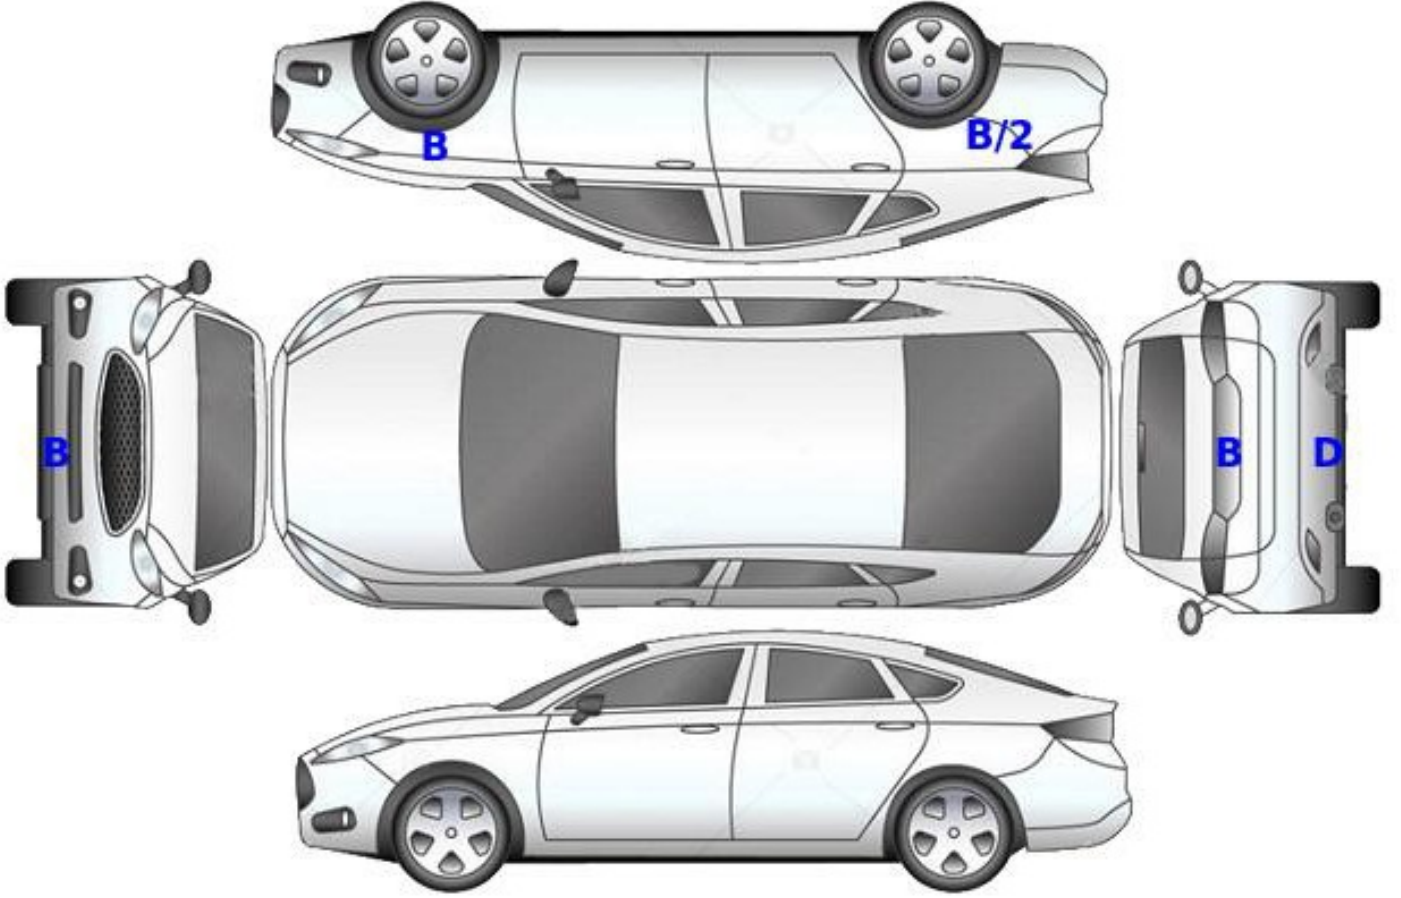
## Kaporta Kontrolü(Değişmiş Boyanmış kontrolü)

**B: Boyalı**

**B/2: Lokal Boyalı**

**D: Değişmiş**

Sağ marşbiyel işlemli boyalı. Arka sac panelde ezik ve onarım mevcut. Arka tampon demiri ezik. Araç genelinde yüzeysel çizikler mevcut boya desende deforme Solma mevcut.

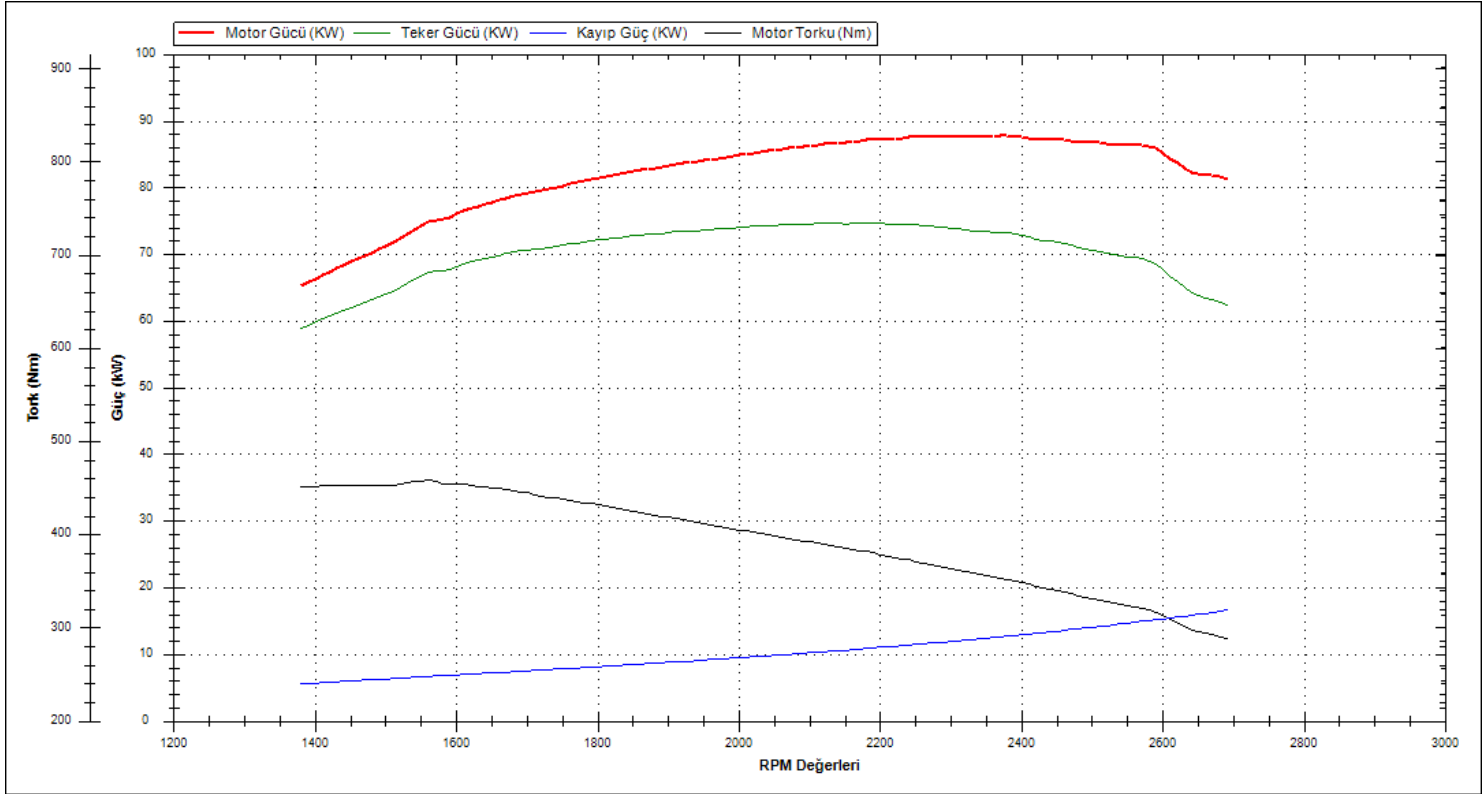
## RPM (Devir/dk) Grafiği

| Ölçülen Motor Torku | Teker Torku | Teker Gücü | Test Hızı |
| 457 | 410 | 74 | 142 |
| Ruhsat Verisi Güç | Test Sonucu Güç | Kayıp Güç | Performans % |
| 96 | 87 | 16 | 90,63 |
