# Full Plus Ekspertiz

## 06DIG172

| Marka | Fiat | Motor Hacmi | 1598cc |
| Rengi | BEYAZ | Model | Egea |

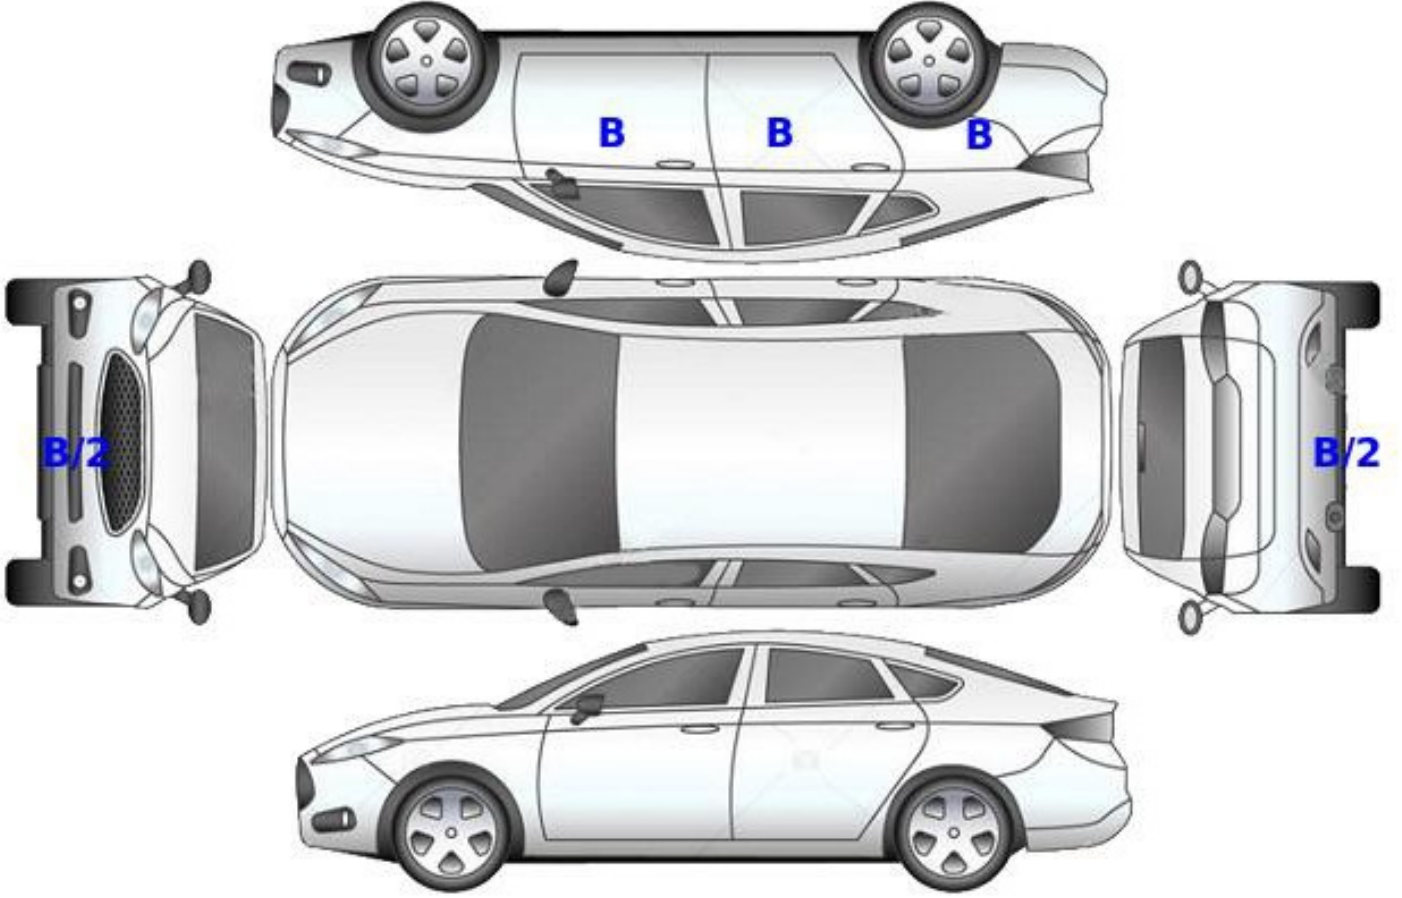
## Kaporta Kontrolü(Değişmiş Boyanmış kontrolü)

**B: Boyalı**

**B/2: Lokal Boyalı**

**D: Değişmiş**

C-direk, sağ - Lokal Boya  
Marşbiyel, sağ - Lokal Boya

**Hasarlar ile ilgili notlar;**  
Boyalı kısımlar işlemli boyalı.

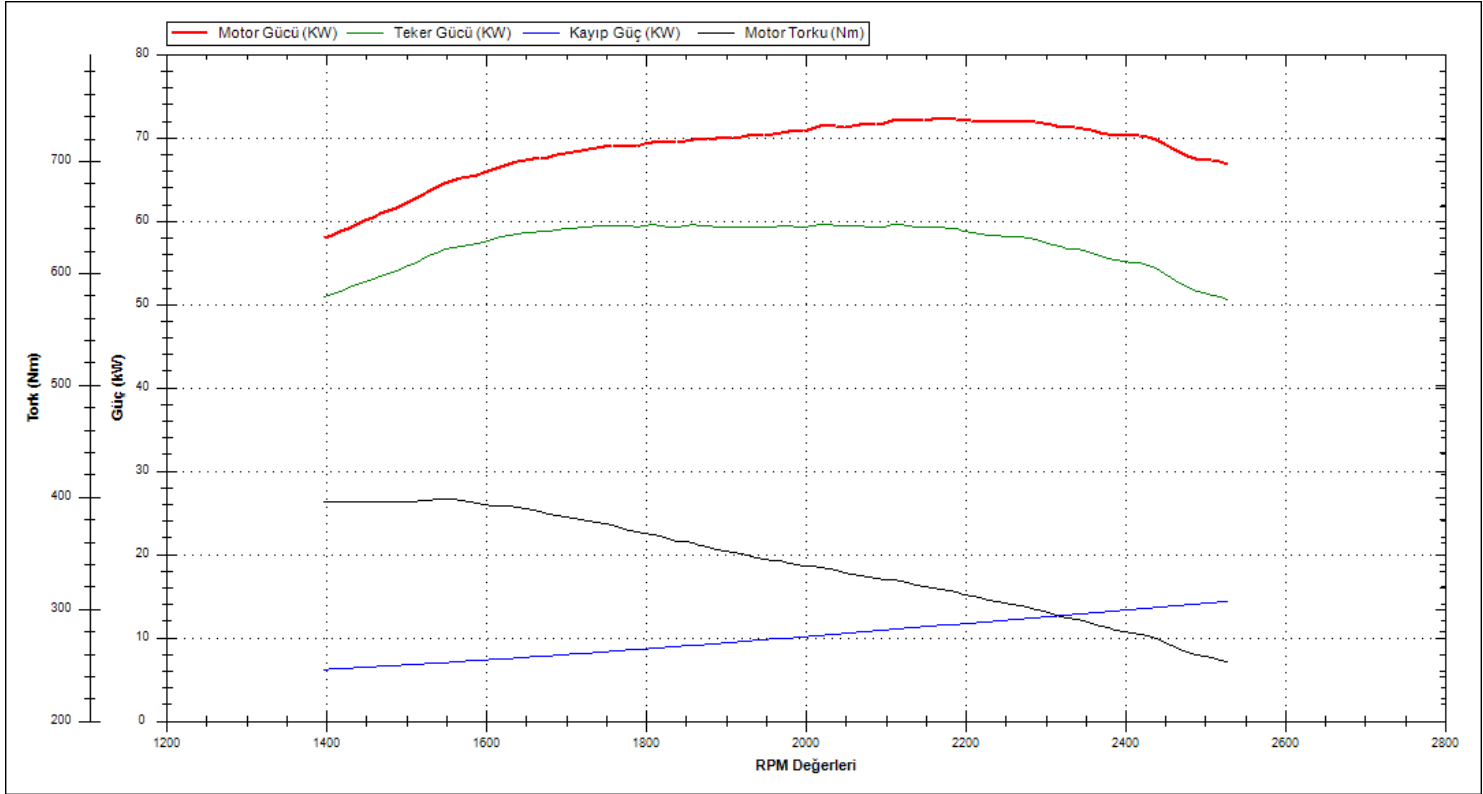
## RPM (Devir/dk) Grafiği

| Ölçülen Motor Torku | Teker Torku | Teker Gücü | Test Hızı |
| 398 | 349 | 63 | 130 |
| Ruhsat Verisi Güç | Test Sonucu Güç | Kayıp Güç | Performans % |
| 96 | 79 | 14 | 82,29 |

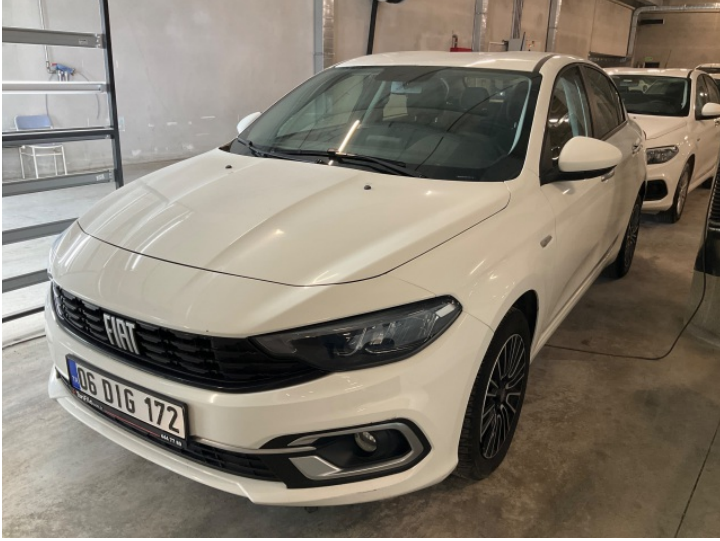
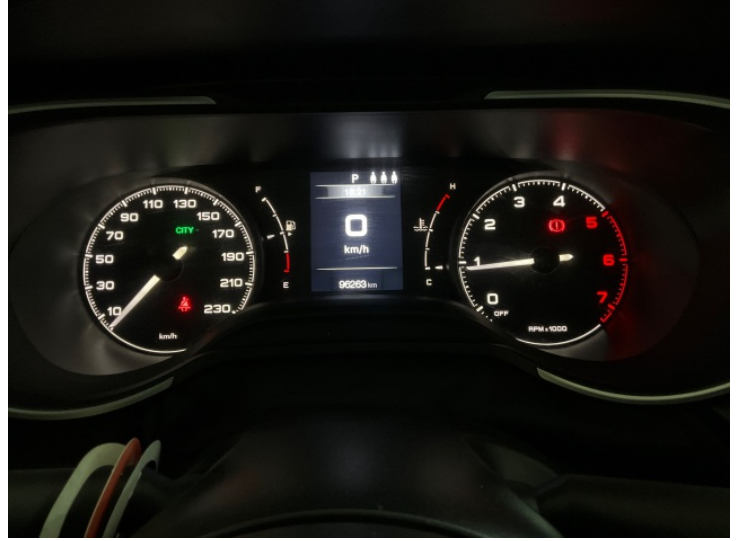
## Araç Resimleri

Kaporta, Kaporta > Deforme Olmuş

Motor kaputu, Motor kaputu > Taş Izi

Kaporta, Kaporta > Yakıcı Madde ile Zarar Görmüş

Tavan, Tavan > Noktasal Ezik
