# Full Plus Ekspertiz

## 06EJC049

## Araç Bilgileri

## Kaporta Kontrolü(Değişmiş Boyanmış kontrolü)

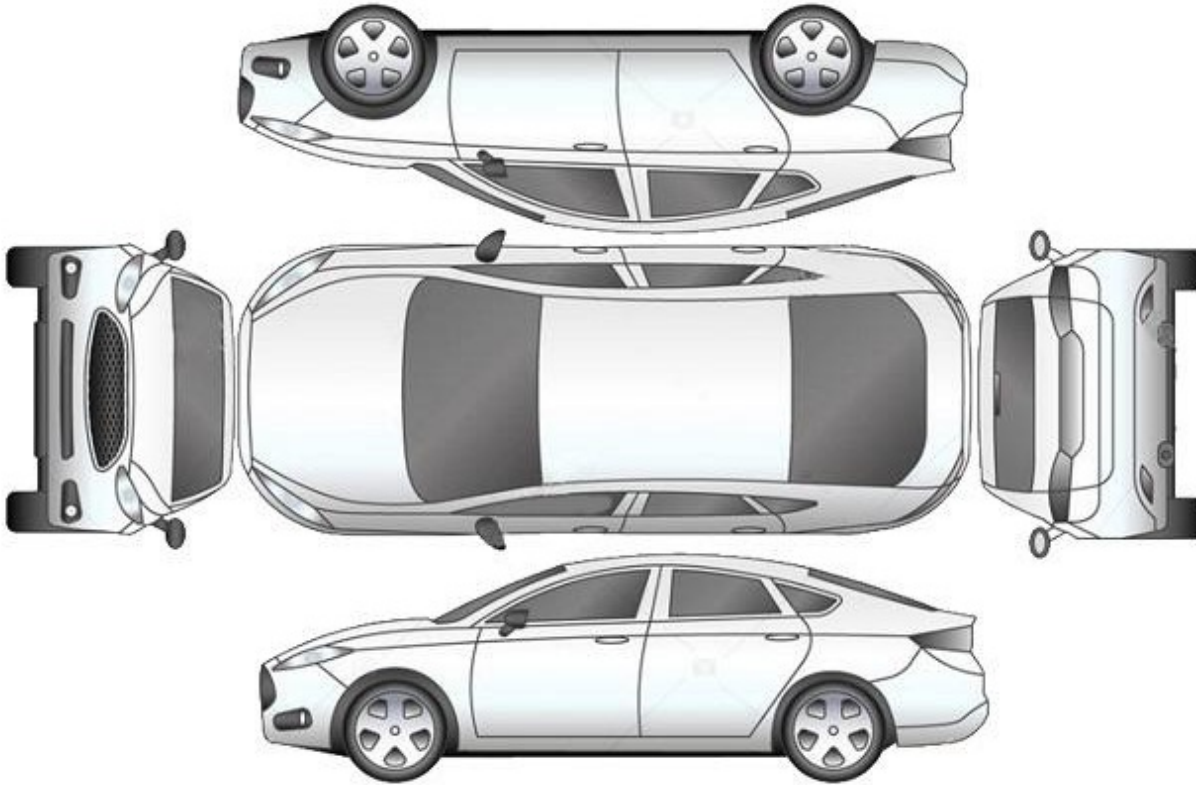
\*\*\*Araçta değişmiş ve boyanmış parça bulunmamaktadır\*\*\*

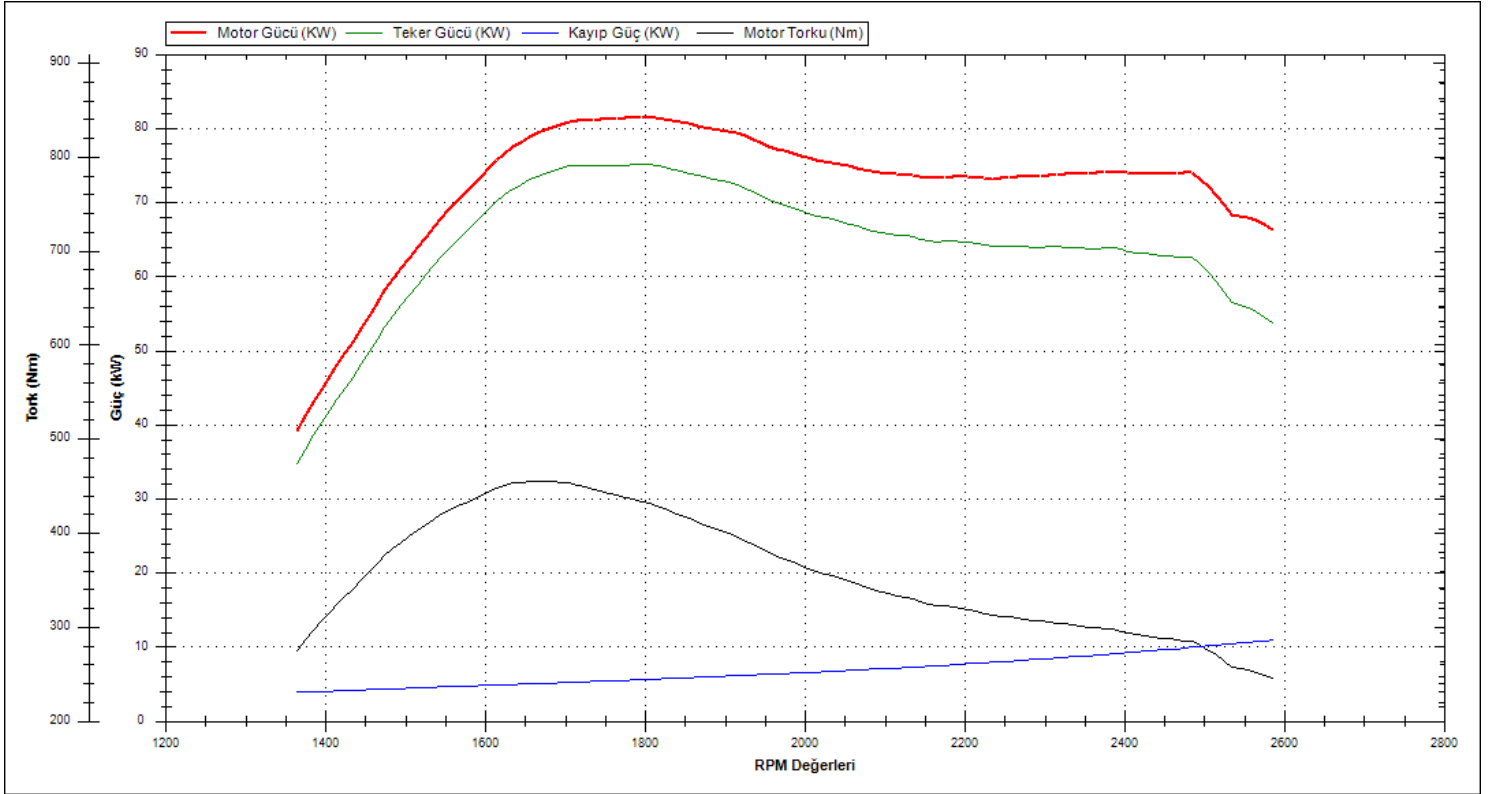
## RPM (Devir/dk) Grafiği

| Ölçülen Motor Torku | Teker Torku | Teker Gücü | Test Hızı |
| 454 | 421 | 75 | 108 |
| Ruhsat Verisi Güç | Test Sonucu Güç | Kayıp Güç | Performans % |
| 96 | 81 | 10 | 84,38 |

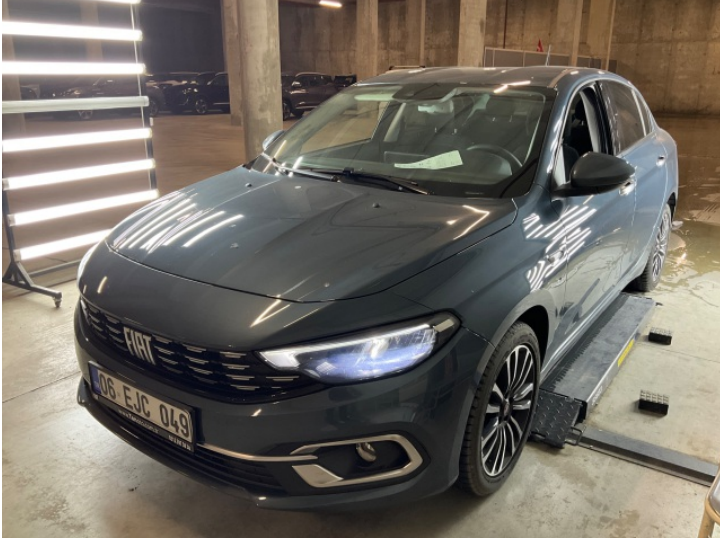
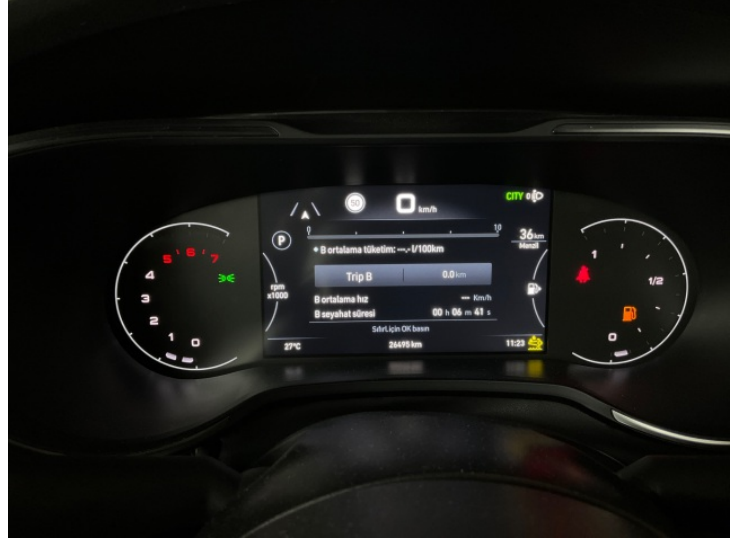
## Araç Resimleri

| | Durum | Notlar |
|---|---|---|
| Araç Kaporta Aksamı | | Hasar, çizik ve yakıcı madde izleri mevcut |

Araç kirli olduğundan dolayı gözle boya kusur kontrolü yapılamadı. Araç adblue uyarısı ikaz lambası yanıyor.
