# Full Plus Ekspertiz

## 06BPP544

| Motor Hacmi | 1598cc | Marka | Fiat |
| Rengi | BEYAZ | Model | Egea |

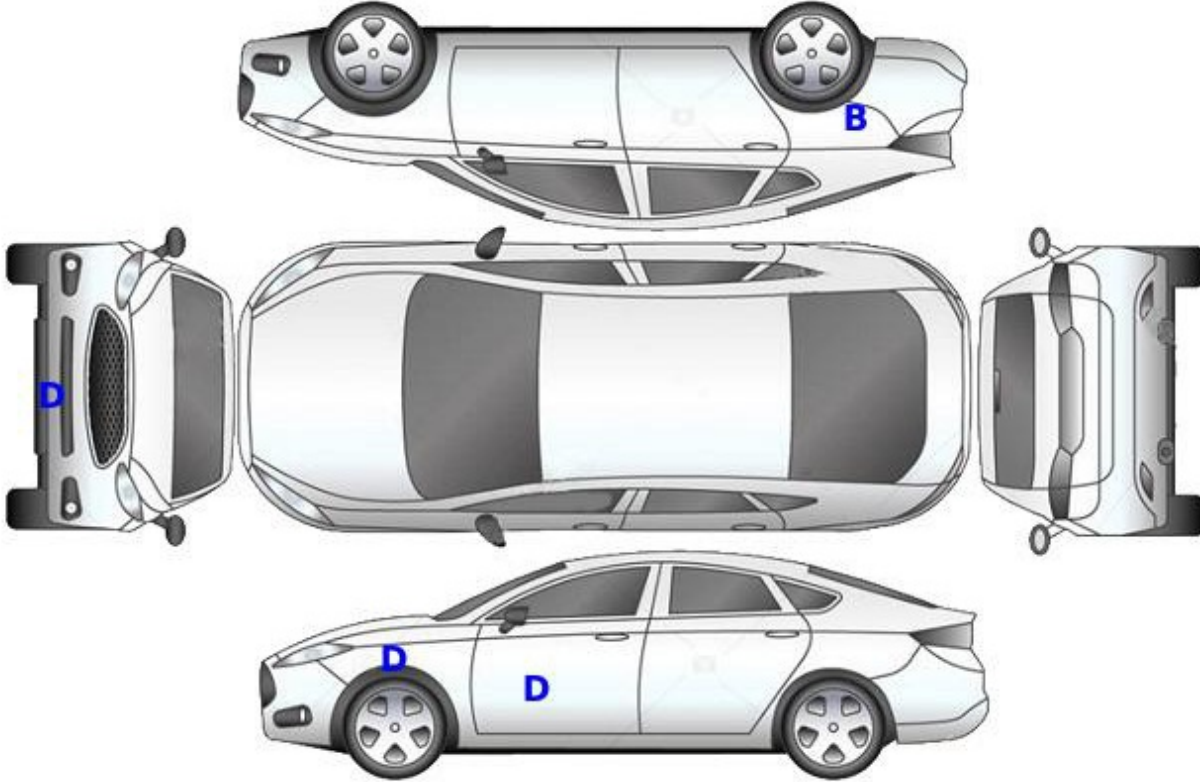
## Kaporta Kontrolü(Değişmiş Boyanmış kontrolü)

B: Boyalı

B/2: Lokal Boyalı

D: Değişmiş

C-direk, sağ - Boyalı

Marşbiyel, sağ - Boyalı

B-direk, sağ - Lokal Boya

A-direk, sağ - Lokal Boya
