# Full Plus Ekspertiz

## 06BNB805

## Kaporta Kontrolü(Değişmiş Boyanmış kontrolü)

Fiat Aegea 1.6 JTDM

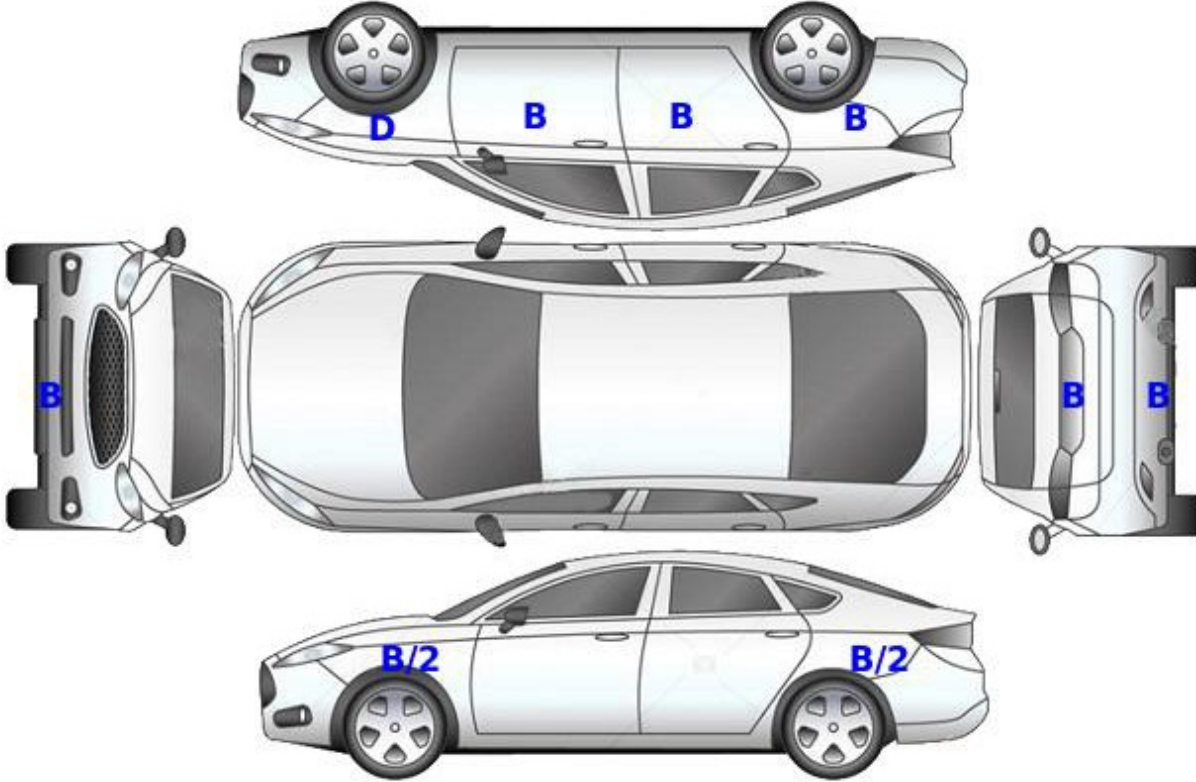
B: Boyalı

B/2: Lokal Boyalı

D: Değişmiş

| Parça Grubu | Parça ve Hasar |
|---|---|
| Marşbiyel, sağ | Marşbiyel, sağ - Boyalı |
| Marşbiyel, sol | Marşbiyel, sol - Boyalı |
