# Full Plus Ekspertiz

## 06BVY135

Fiat Aegea 1.6 JTDM

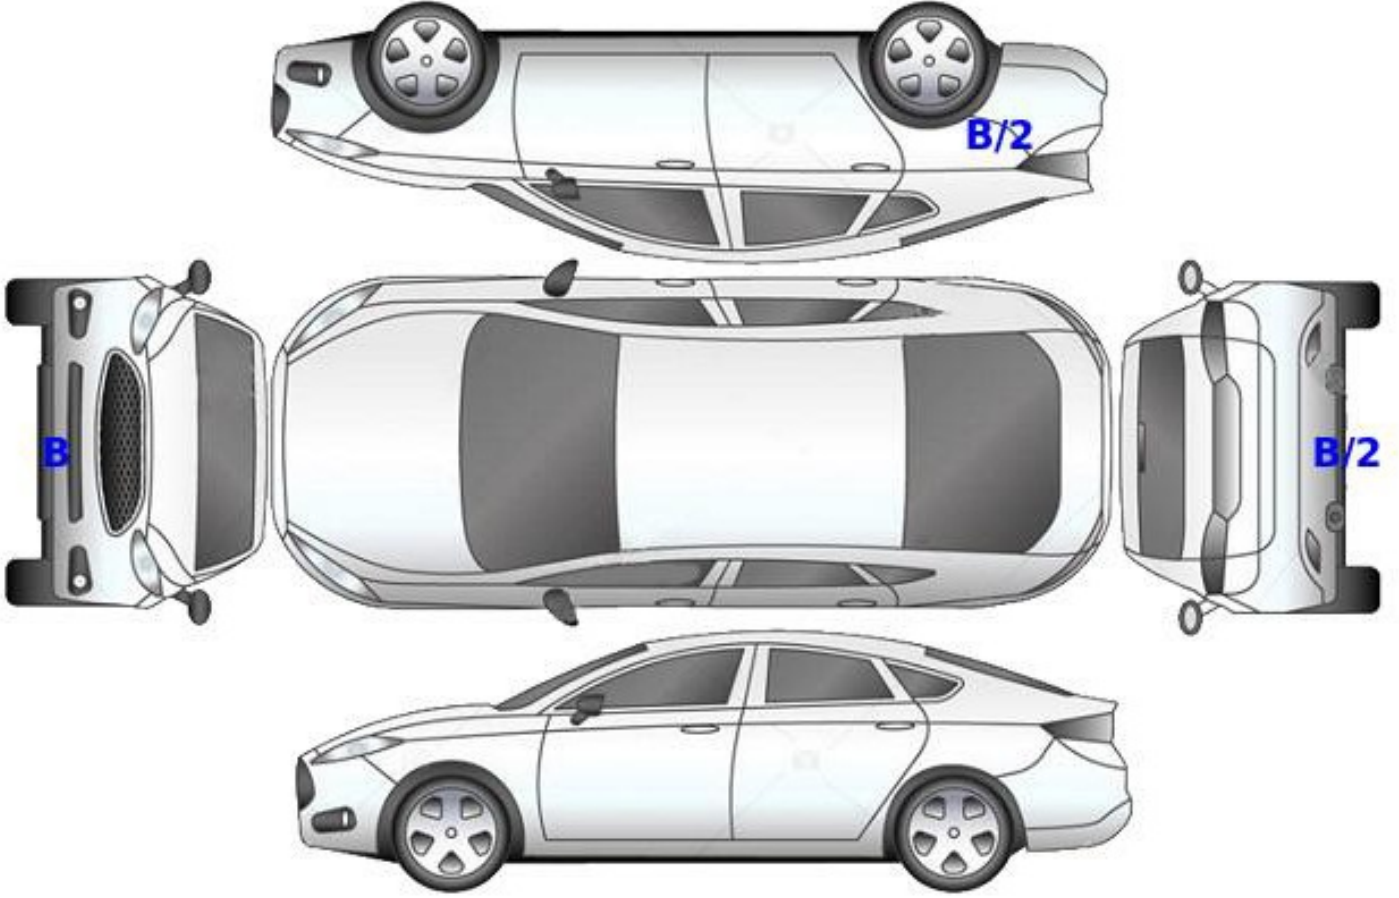
## Kaporta Kontrolü(Değişmiş Boyanmış kontrolü)

**B: Boyalı**

**B/2: Lokal Boyalı**

**D: Değişmiş**

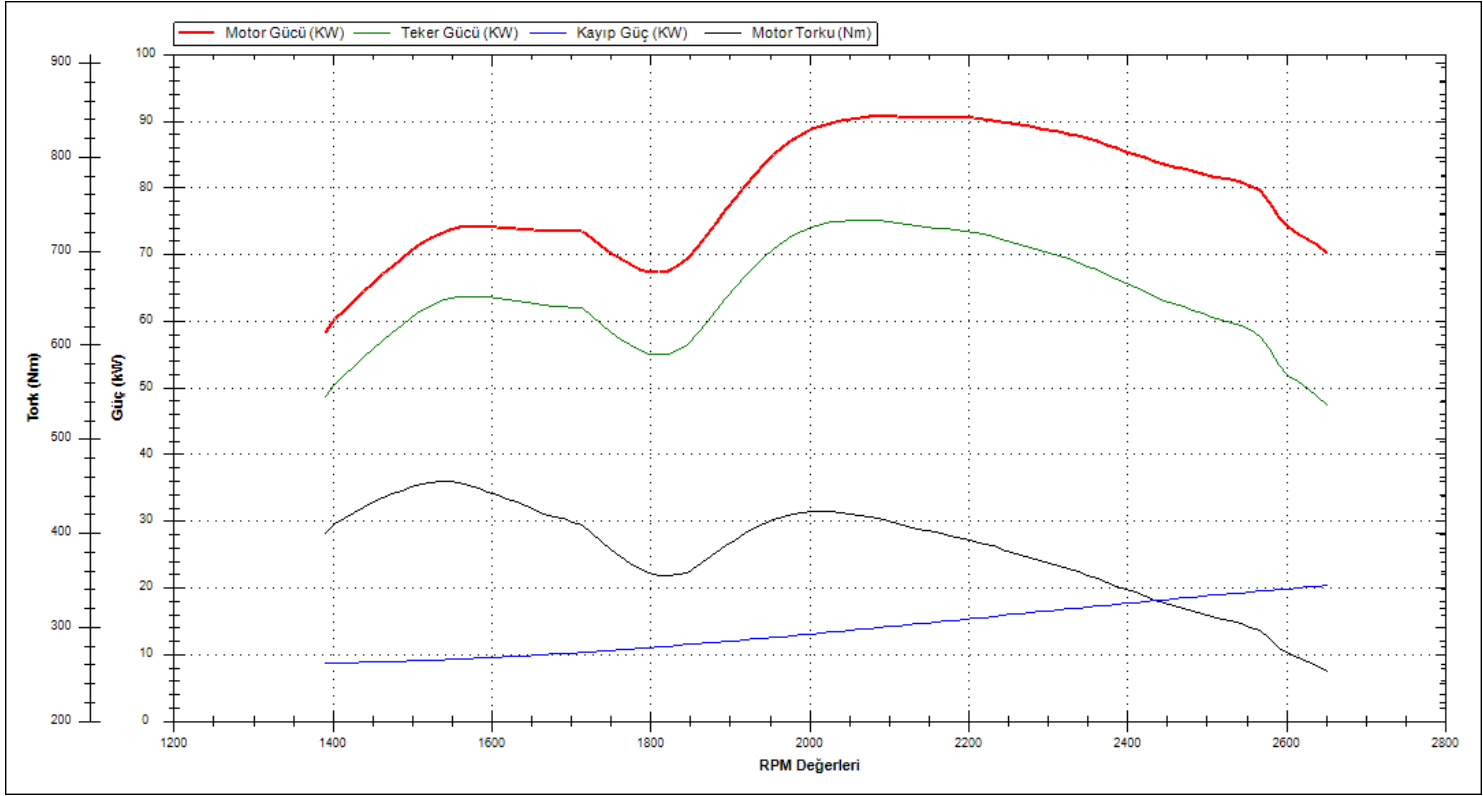
## RPM (Devir/dk) Grafiği

| Ölçülen Motor Torku | Teker Torku | Teker Gücü | Test Hızı |
| 455 | 391 | 75 | 125 |
| Ruhsat Verisi Güç | Test Sonucu Güç | Kayıp Güç | Performans % |
| 88 | 90 | 20 | 100,00 |
