# Full Plus Ekspertiz

## 06DRF415

| Plaka | 06DRF415 | Şanzıman Tipi | Manuel |
| Rengi | MAVİ | Model | Egea |

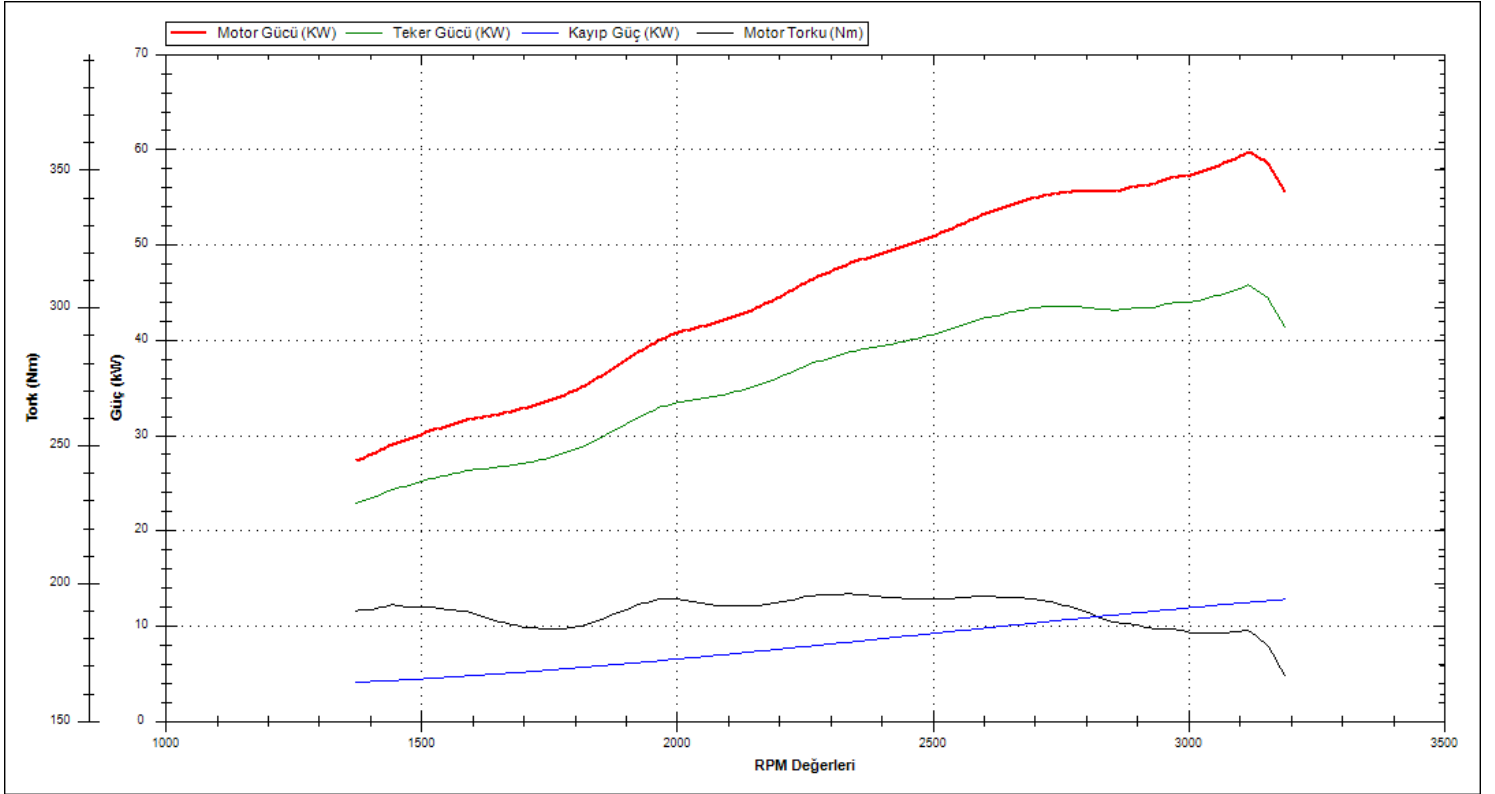
## RPM (Devir/dk) Grafiği

| Ölçülen Motor Torku | Teker Torku | Teker Gücü | Test Hızı |
| 196 | 160 | 45 | 187 |
| Ruhsat Verisi Güç | Test Sonucu Güç | Kayıp Güç | Performans % |
| 70 | 59 | 12 | 84,29 |
