# Full Plus Ekspertiz

## 06ECB451

Plaka	06ECB451	Şanzıman Tipi	Manuel
KM	38100	Yakıt Cinsi	Benzin
Şase	NM43560000U063819	Motor Gücü	70 kw
Marka	Fiat	Motor Hacmi	1368cc
Rengi	MAVİ	Model	EgeaCross
İlk Tescil Tarihi	09-11-2023	Sonraki Muayene Tar.	20-10-2026
Model Yılı	2023	Araç Tipi	Hatchback
Ruhsat Sahibi	TAN OTO MOTORLU ARAÇLAR SANAYİ VE TİCARET ANONİM ŞİRKETİ	Kapı Sayısı	5 Kapı

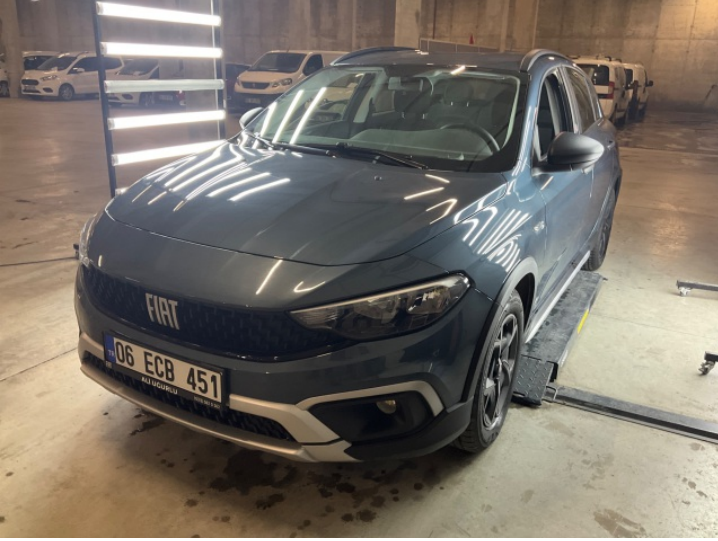
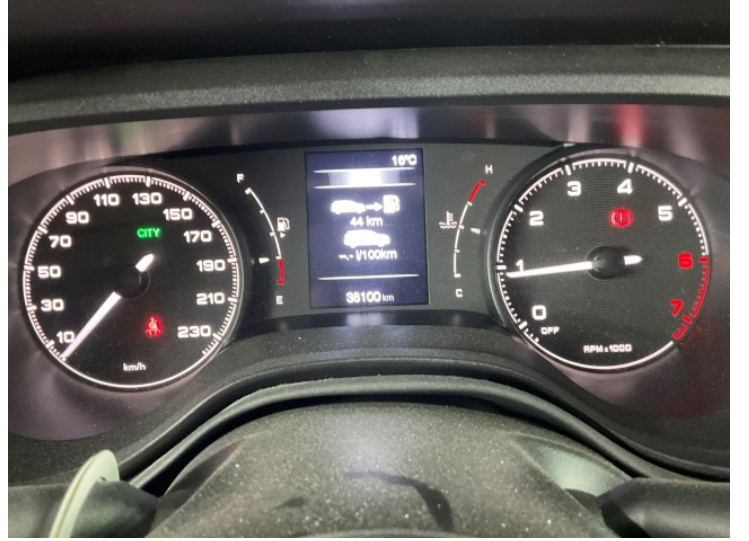
## Araç Resimleri

## Çizik

Marşbiyel, sağ, Marşbiyel plastiği, sağ > Çizik

Tampon, ön, Ön tampon > Çizik

Çamurluk, sağ, Nikelaj, ızgara > Çizik
