# Full Plus Ekspertiz

## 06DRF440

| Marka | Fiat | Motor Hacmi | 1368cc |
| Rengi | TURUNCU | Model | EgeaCross |

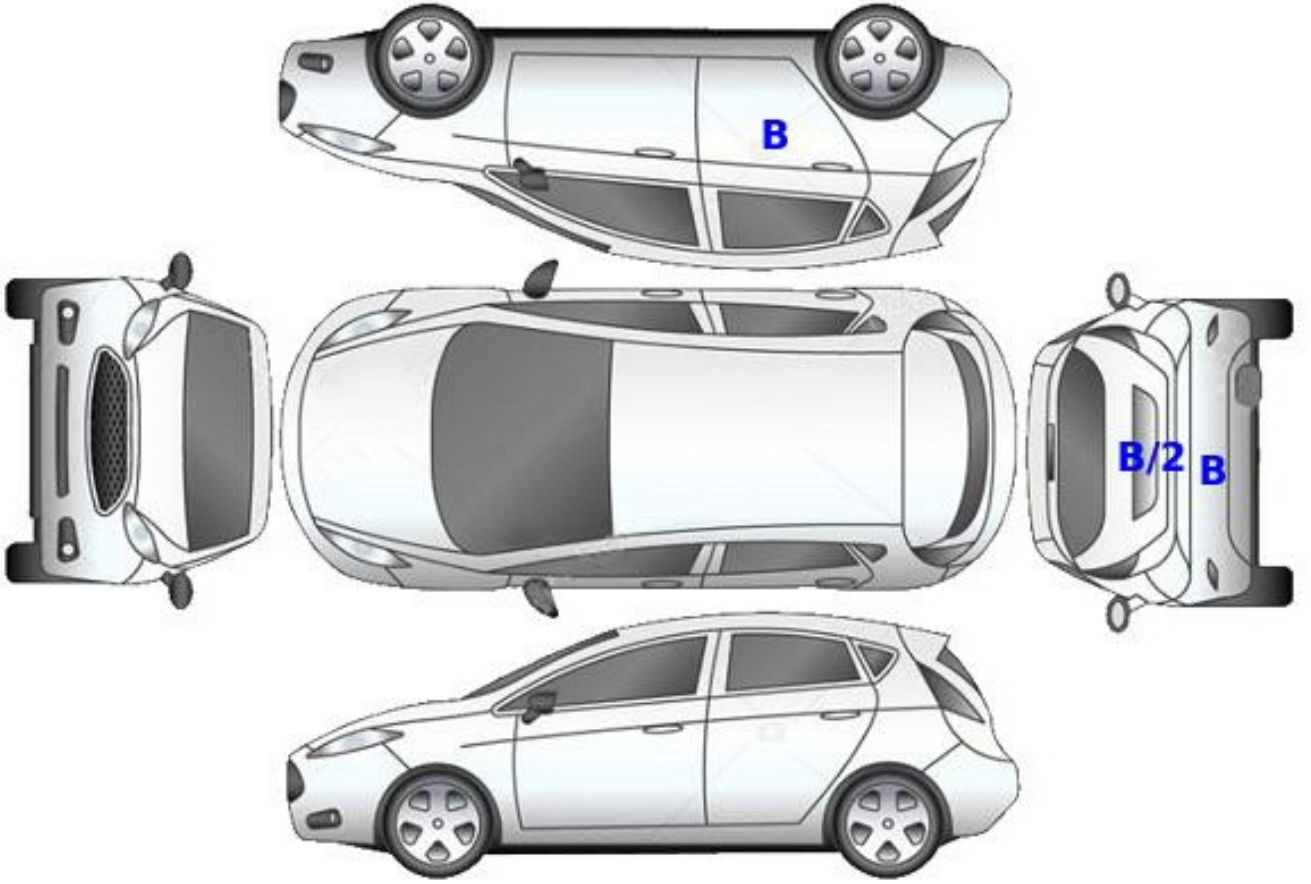
## Kaporta Kontrolü(Değişmiş Boyanmış kontrolü)

**B: Boyalı**

**B/2: Lokal Boyalı**

**D: Değişmiş**

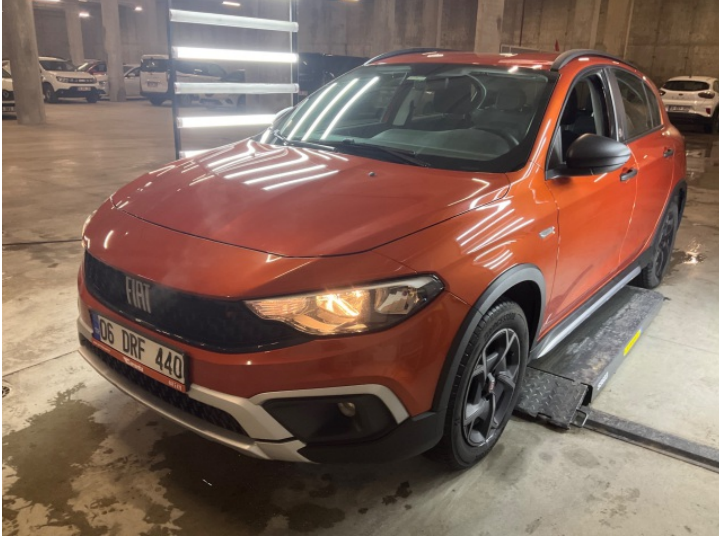
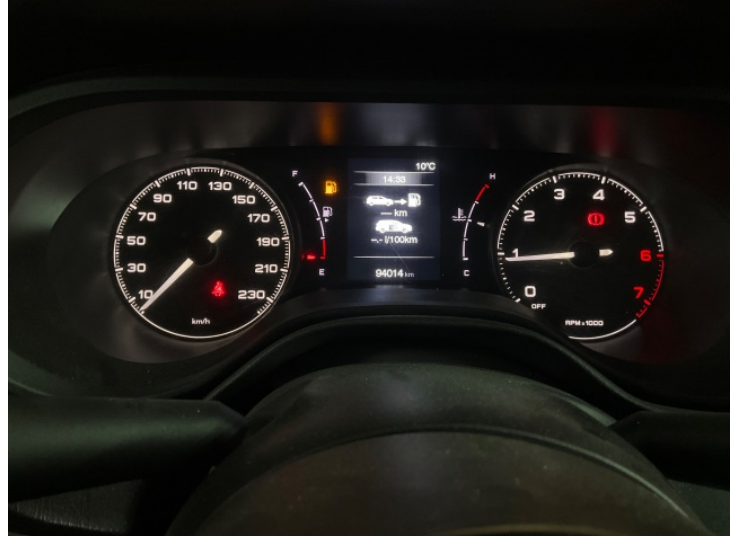
## Araç Resimleri

Çamurluk, sağ arka, Çamurluk, sağ arka > Ezik

Bagaj kapağı/kapısı, Bagaj kapısı > Ezik

Çamurluk, sol arka, Çamurluk, sol arka > Ezik

Kapı, sol ön, Kapı, sol ön > Ezik
