# Full Plus Ekspertiz

## 06DVH110

| <b>Marka</b> | Fiat | <b>Motor Hacmi</b> | 1368cc |
| <b>Rengi</b> | KIRMIZI | <b>Model</b> | EgeaCross |

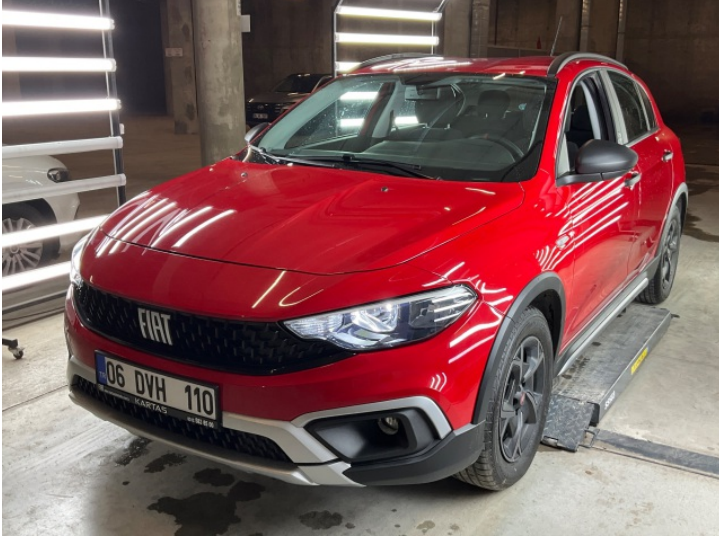
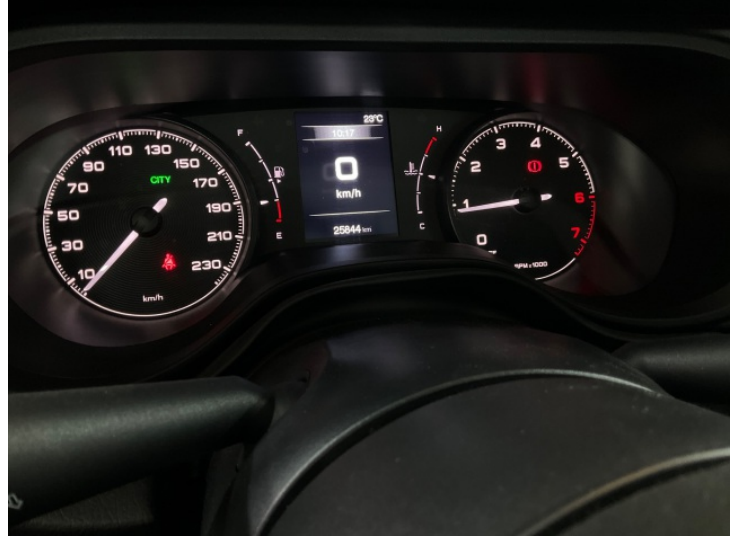
## Araç Resimleri

| | Durum | Notlar |
|---|---|---|
| Araç Kaporta Aksamı | | Yakıcı madde izi yüzeysel çizikler mevcut . Arka tampon ezik ve boya atması |

Tampon, arka, Arka tampon > Ezik

Kaporta, Kaporta > Yüzeysel Çizik

Kaporta, Kaporta > Yakıcı Madde Ile Zarar Görmüş
