Rapor Tarihi: 24.06.2026 14:35
Rapor No: 06-01-1498222
Mersis No: 0309073518100001

Full Plus Ekspertiz

Plaka	06ETJ626	Şanzıman Tipi	Manuel
KM	15296	Yakıt Cinsi	Benzin
Şase	NM43560000U218083	Motor Gücü	70 kw
Marka	Fiat	Motor Hacmi	1368cc
Rengi	BEYAZ	Model	EgeaCross
İlk Tescil Tarihi	22-10-2024	Sonraki Muayene Tar.	12-07-2027
Model Yılı	2024	Araç Tipi	Hatchback
Ruhsat Sahibi	TAN OTO	Kapı Sayısı	5 Kapı

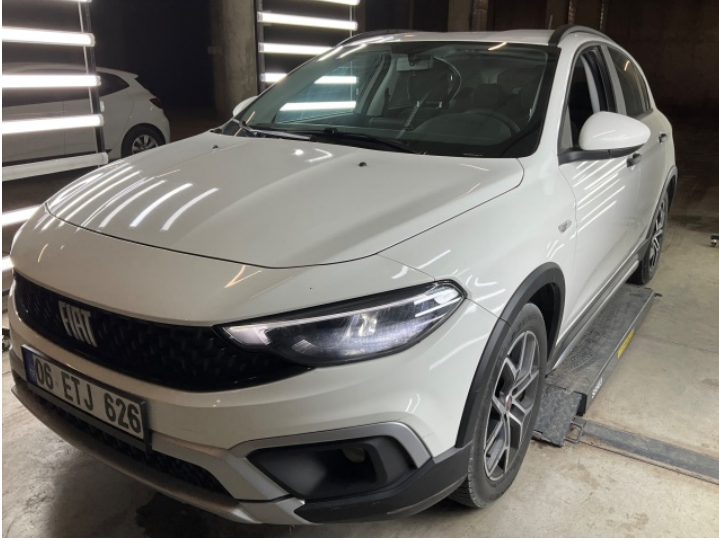
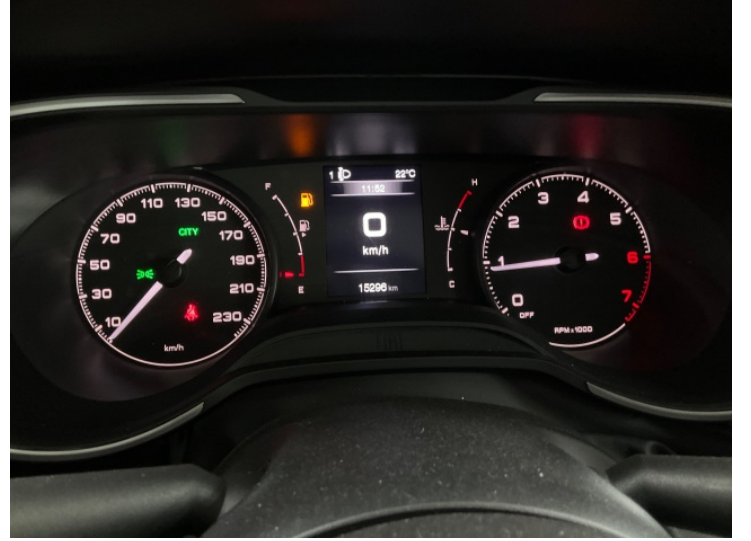
Araç Resimleri

Tampon, ön, Spoiler > Kırılmış

İlave parçalar, ön, Ön panjur > Hasarlı

Tampon, ön, Ön tampon > Çatlak

Arka spoiler - Boyalı

Bagaj kapağı üst plastik spoiler boyalı. Araç Genelinde yüzeysel çizikler

Durum	Notlar
Araç Kaporta Aksamı	ONARIM/DEĞİŞİM GEREKLİ	Ön tampon, panjur spoyler hasar mevcut.
Araç Koltukları Mekanizmaları	SORUNSUZ	
Taban, Tavan, Koltuk ve Kapı Döşemeleri	SORUNSUZ	
Araç İç Donanımı ve Kumanda Kontrol Düğmeleri	SORUNSUZ	
Aydınlatma ve İkaz Sistemi	SORUNSUZ	
Silecekler	SORUNSUZ	
Elektrik ve Elektronik Aksam	SORUNSUZ	
Torpedo ve Emniyet Kemerleri	SORUNSUZ	
Lastik ve Jantlar	BAKIM GEREKLİ	Jantlarda çizikler mevcut
Fren Sistemi ve Fren Hortumları	SORUNSUZ	
Yürür Aksam	SORUNSUZ	
Motor ve Motor Yağ Seviyesi	SORUNSUZ	
Şanzıman	SORUNSUZ	
Diferansiyel	SORUNSUZ	
Direksiyon Sistemi	SORUNSUZ	
Eğlence Sistemi (Radyo vs.)	SORUNSUZ	
Park Sensörleri	SORUNSUZ	
Araç Altı	SORUNSUZ	
Akü	SORUNSUZ	
Klima	SORUNSUZ	
Cam ve Cam Düğmeleri	SORUNSUZ	
Kayışlar ve Rulmanlar	SORUNSUZ	
Egzoz Sistemi ve Susturucular	SORUNSUZ	
Soğutma Sistemi ve Soğutma Suyu	SORUNSUZ
