# Full Plus Ekspertiz

## 06EES935

| Rengi | TURUNCU | Model | EgeaCross |

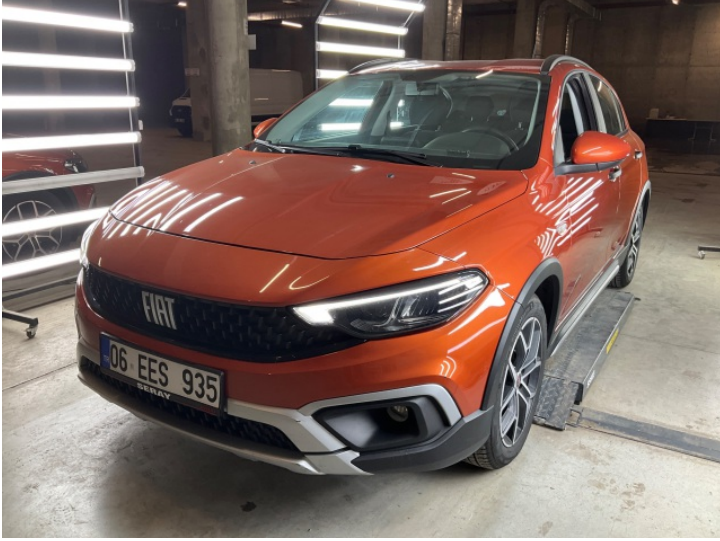
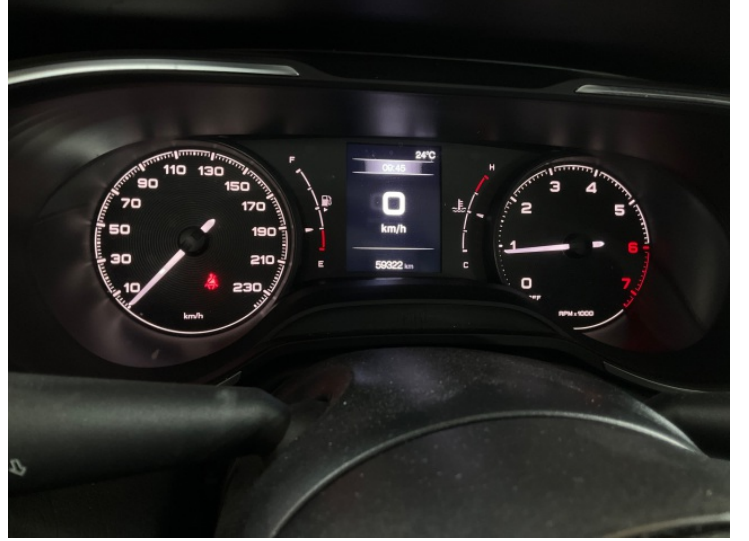
## Çizik

Tampon, arka, Arka tampon > Çizik

Tampon, ön, Ön tampon > Çizik

Döşemeler/Kapaklar, Bagaj kapağı, iç döşemesi > Çizik
